**COMANDO DA AERONÁUTICA**  
**CENTRO DE INVESTIGAÇÃO E PREVENÇÃO DE**  
**ACIDENTES AERONÁUTICOS**

**RELATÓRIO FINAL SIMPLIFICADO**

DADOS DA OCORRÊNCIA					
DATA - HORA		INVESTIGAÇÃO		SUMA Nº	
04NOV2018 - 14:30 (UTC)		SERIPA III		A-167/CENIPA/2018	
CLASSIFICAÇÃO		TIPO(S)		SUBTIPO(S)	
ACIDENTE		[LOC-I] PERDA DE CONTROLE EM VOO		NIL	
LOCALIDADE		MUNICÍPIO		UF	COORDENADAS
FORA DE AERÓDROMO		PATOS DE MINAS		MG	18°40'02"S 046°28'24"W

DADOS DA AERONAVE		
MATRÍCULA	FABRICANTE	MODELO
PR-ZMZ	FLYER INDÚSTRIA AERONÁUTICA	RV-10
OPERADOR		REGISTRO
PARTICULAR		PET
		OPERAÇÃO
		PRIVADA

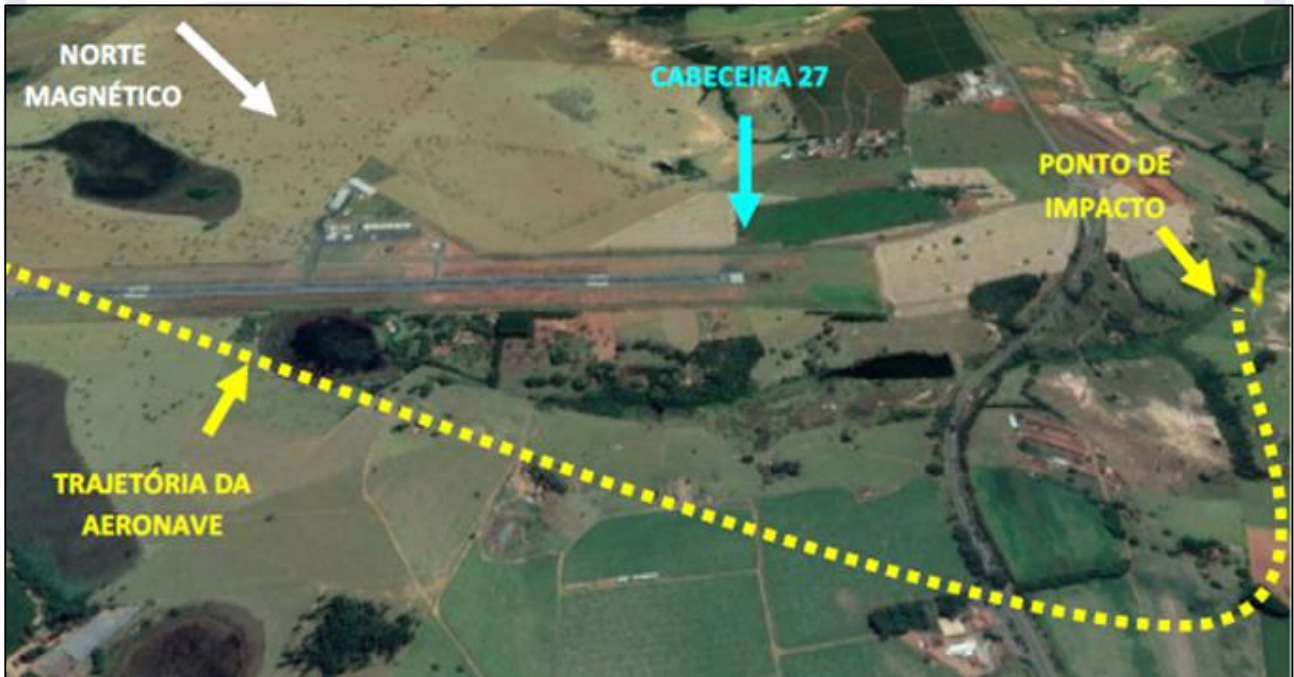
Figura 1 - Croqui da ocorrência.

Por volta das 14h30min (UTC), observadores informaram que a aeronave estava sobrevoando o Aeródromo de Patos de Minas (SNPD), MG, quando efetuou uma curva pela esquerda, com grande ângulo de inclinação, vindo a colidir contra o solo em seguida.

Os destroços foram encontrados a uma distância de, aproximadamente, 1.000 metros da cabeceira da pista 27 de SNPD.

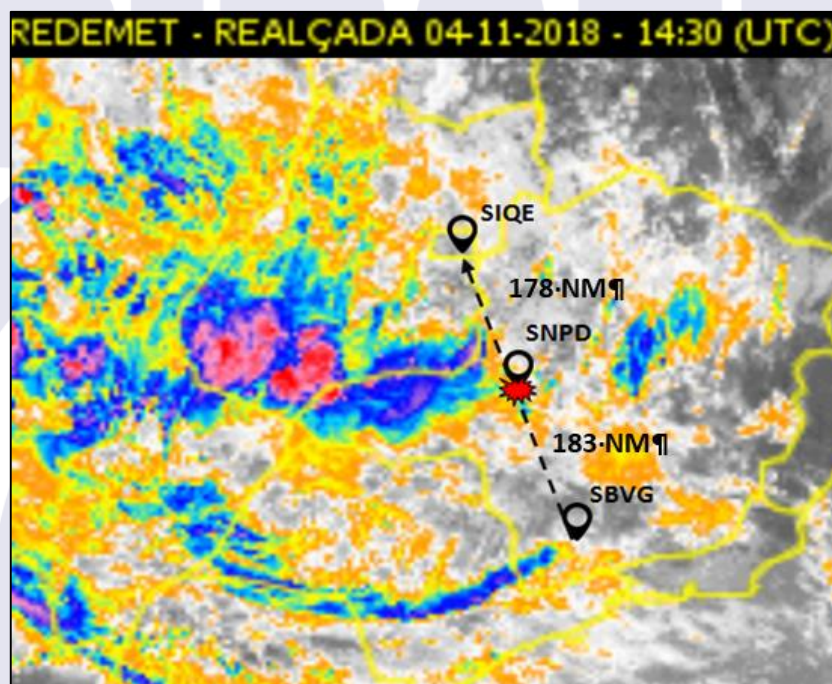
Figura 2 - Imagem satélite das 14h30min (UTC) do dia 04NOV2018.

As informações de imagem satélite disponíveis por meio da REDEMET das 14h30min (UTC) indicava a presença de nebulosidades na rota entre SBVG e SIQE (Figura 2).

Outra hipótese levantada levou em consideração a meteorologia do dia do acidente. Não foi possível observar se havia precipitação durante o voo em rota. Contudo, a imagem satélite mostrou que havia nebulosidade em praticamente todo o trajeto entre SBVG e SIQE.

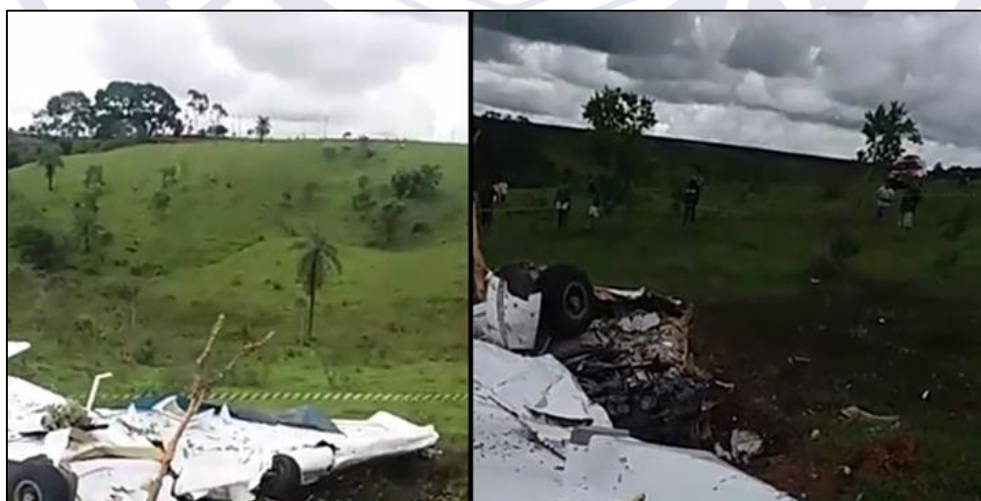
Figura 3 - Imagens com ângulos diferentes do local no dia do acidente, onde é possível observar nebulosidade com teto baixo.

Imagens mostravam que as condições meteorológicas no local do acidente, logo após o ocorrido, poderiam não estar favoráveis à realização do voo visual (Figura 3).

Ainda sobre as condições meteorológicas em SNPD, que poderia estar operando com o teto abaixo dos mínimos para o voo visual, é possível que o piloto tenha entrado em Condições de Voo por Instrumentos (IMC) e, pela sua inexperiência em voos sob Regras de Voo por Instrumentos (IFR), tenha experimentado uma desorientação espacial, seguida de perda de controle da aeronave, configurando o acidente em tela.
