COMANDO DA AERONÁUTICA
CENTRO DE INVESTIGAÇÃO E PREVENÇÃO DE
ACIDENTES AERONÁUTICOS

RELATÓRIO FINAL SIMPLIFICADO

DADOS DA OCORRÊNCIA				
DATA - HORA	INVESTIGAÇÃO	SUMA N°		
02SET2018 - 13:35 (UTC)	SERIPA II	A-143/CENIPA/2018		
CLASSIFICAÇÃO	TIPO(S)	SUBTIPO(S)		
ACIDENTE	ARC-CONTATO ANORMAL COM A PISTA	POUSO SEM TREM		
LOCALIDADE	MUNICÍPIO	UF	COORDENADAS	
AERÓDROMO CLUBE ESTÂNCIA OURO VERDE (SNWE)	SANTA RITA	PB	07°02'47"S	034°54'46"W

DADOS DA AERONAVE		
MATRÍCULA	FABRICANTE	MODELO
PR-ACR	PIPER AIRCRAFT	PA-34-220T
OPERADOR	REGISTRO	OPERAÇÃO
RTS-ROTA DO SOL TAXI AEREO LTDA	TPX	TÁXI-AÉREO

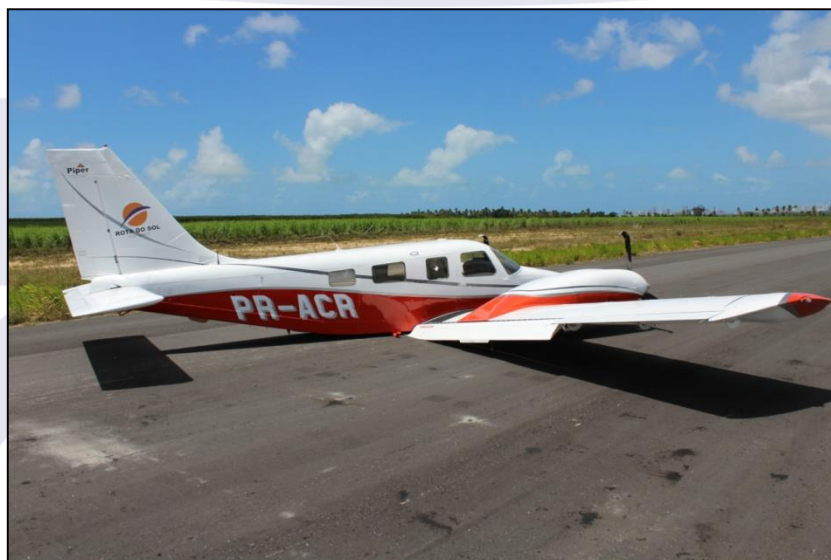
Durante o pouso na cabeceira 34 de SNWE, a aeronave realizou o toque no solo com o trem de pouso recolhido. O avião parou na pista a, aproximadamente, dois metros à esquerda do eixo central e a trezentos e cinquenta metros da cabeceira 16.

Figura 1 - Vista lateral direita da aeronave após a ocorrência.

A aeronave teve danos substanciais nas hélices, nos motores, no intradorso, nos flapes, nas portas do trem de pouso auxiliar e nas portas dos trens de pouso principais.

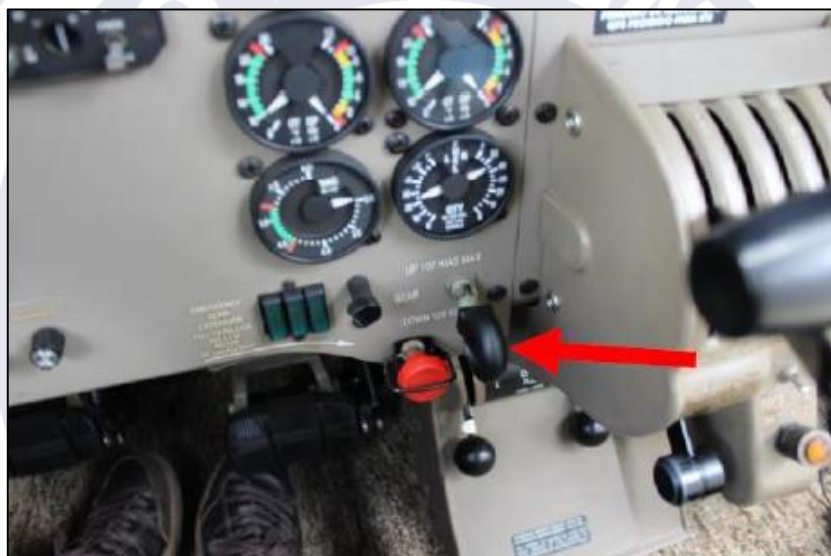
Segundo o Manual da Aeronave, em condições de operação normal, o sistema de recolhimento e abaixamento do trem de pouso era acionado eletricamente e operado hidraulicamente. Havia uma alavanca na cabine de pilotagem que comandava o trem de pouso para as posições *UP* e *DOWN* (Figura 3).

Figura 3 - Comando do trem de pouso do PR-ACR.

Foi observado que a posição do comando do trem estava na posição *DOWN* após a parada da aeronave na pista (Figura 3).

Ao ser afastada a hipótese de contribuição da falha mecânica e examinando as evidências no cenário da ocorrência, ficou constatado que ocorreu um comando tardio (próximo à pista) do abaixamento do trem de pouso. Esse fato provocou o toque no solo do avião antes do término do ciclo de travamento do trem de pouso em baixo.
