**COMANDO DA AERONÁUTICA**  
**CENTRO DE INVESTIGAÇÃO E PREVENÇÃO DE**  
**ACIDENTES AERONÁUTICOS**

**RELATÓRIO FINAL**  
**IG-191/CENIPA/2018**

| <b>AERONAVE:</b> | <b>PR-AQZ</b> |
| <b>MODELO:</b> | <b>ATR-72-212A</b> |

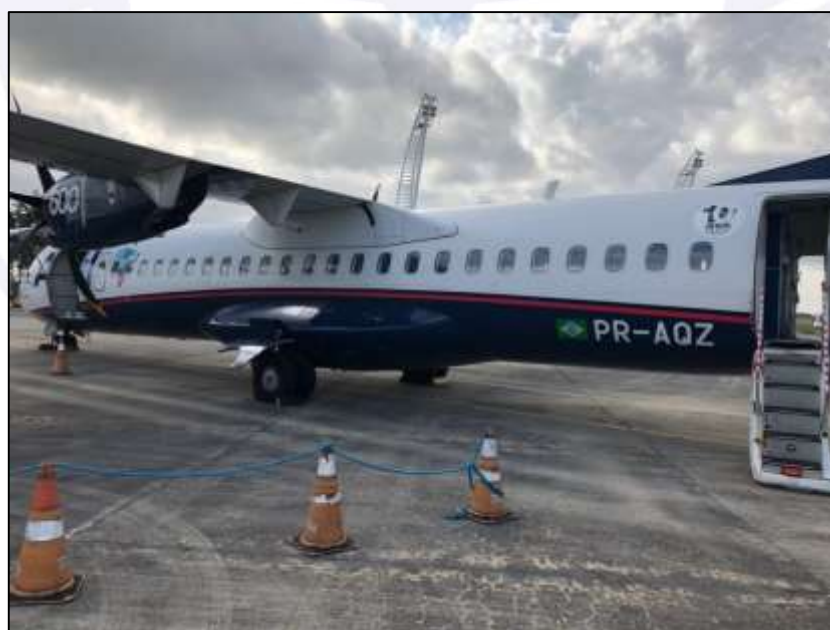
Figura 1 - Aeronave após o estacionamento.

A aeronave teve danos leves. Os danos ficaram restritos ao inversor elétrico estático.

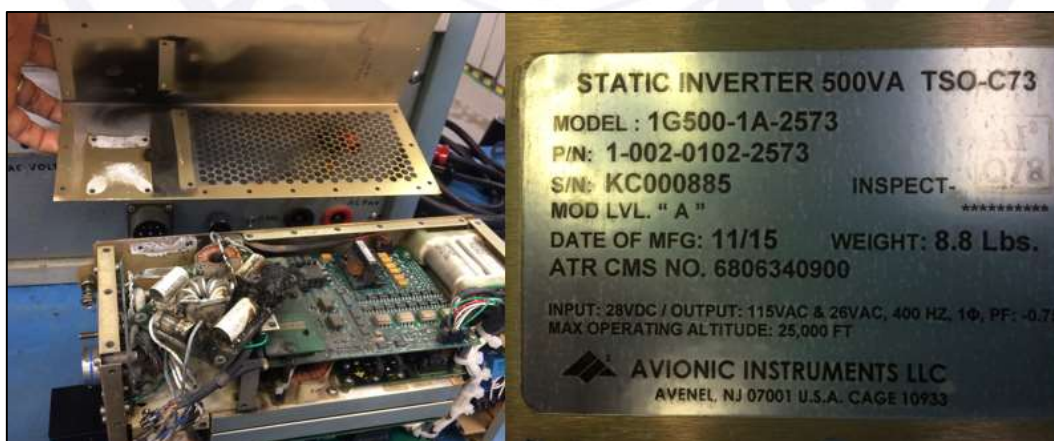
O inversor foi parcialmente desmontado, conforme a sequência estabelecida no seu respectivo protocolo de produção e os componentes foram testados e analisados à medida que eram acessados.

Figura 2 - Inversor Estático logo após a abertura do invólucro.

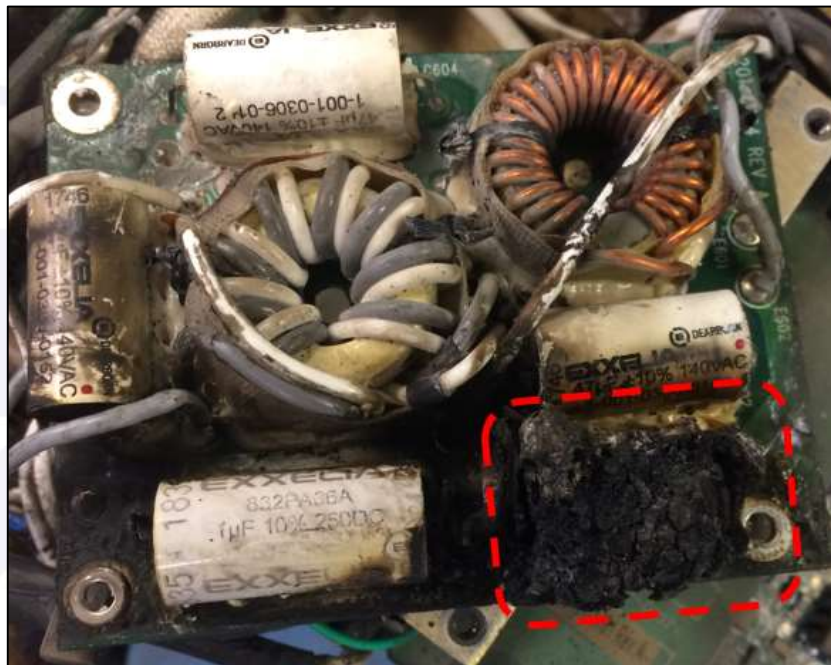
O capacitor C601 estava excessivamente danificado e não foi possível ensaio por meio de Raio X, nem a verificação das demais características funcionais. Não foram encontrados danos físicos nos demais capacitores testados e nem na placa.

Figura 3 - Placa de circuito impresso com detalhe para o capacitor C601 severamente danificado.

Foi possível constatar que o componente que deu origem ao faiscamento reportado pelos pilotos e à fumaça que tomou conta da cabine de pilotagem foi o capacitor C601 que ficava instalado numa placa de circuito impresso do referido inversor.

Ocorreu um superaquecimento que resultou no derretimento parcial do capacitor seguido de produção de grande quantidade de fumaça.

Não foi possível identificar qual foi o fator presente que levou ao superaquecimento e posterior derretimento do capacitor.

O cenário identificado teria causado um superaquecimento suficiente para degradar as camadas dielétricas existentes dentro da estrutura do capacitor C601.

Devido à possibilidade de o capacitor C601 que apresentou falha ser de um lote com características fora da faixa de *Equivalent Series Resistance* (ESR), seu fabricante implementou um teste de onda quadrada no protocolo de avaliação do produto com o objetivo de garantir a robustez do capacitor. Além disso, foi lançada uma campanha de modernização para todas as unidades equipadas com capacitores deste lote.
