COMANDO DA AERONÁUTICA
CENTRO DE INVESTIGAÇÃO E PREVENÇÃO DE
ACIDENTES AERONÁUTICOS

RELATÓRIO FINAL SIMPLIFICADO

DADOS DA OCORRÊNCIA				
DATA - HORA	INVESTIGAÇÃO	SUMA N°		
24JAN2019 - 09:30 (UTC)	SERIPA IV	A-016/CENIPA/2019		
CLASSIFICAÇÃO	TIPO(S)	SUBTIPO(S)		
ACIDENTE	[LALT] OPERAÇÃO A BAIXA ALTURA	NIL		
LOCALIDADE	MUNICÍPIO	UF	COORDENADAS	
FAZENDA BOA SORTE (SSBW)	SIDROLÂNDIA	MS	20°53'30"S	055°00'16"W

DADOS DA AERONAVE		
MATRÍCULA	FABRICANTE	MODELO
PR-DFA	AIR TRACTOR	AT-402B
OPERADOR	REGISTRO	OPERAÇÃO
INOVAR AVIAÇÃO AGRÍCOLA LTDA	SAE-AG	AGRÍCOLA

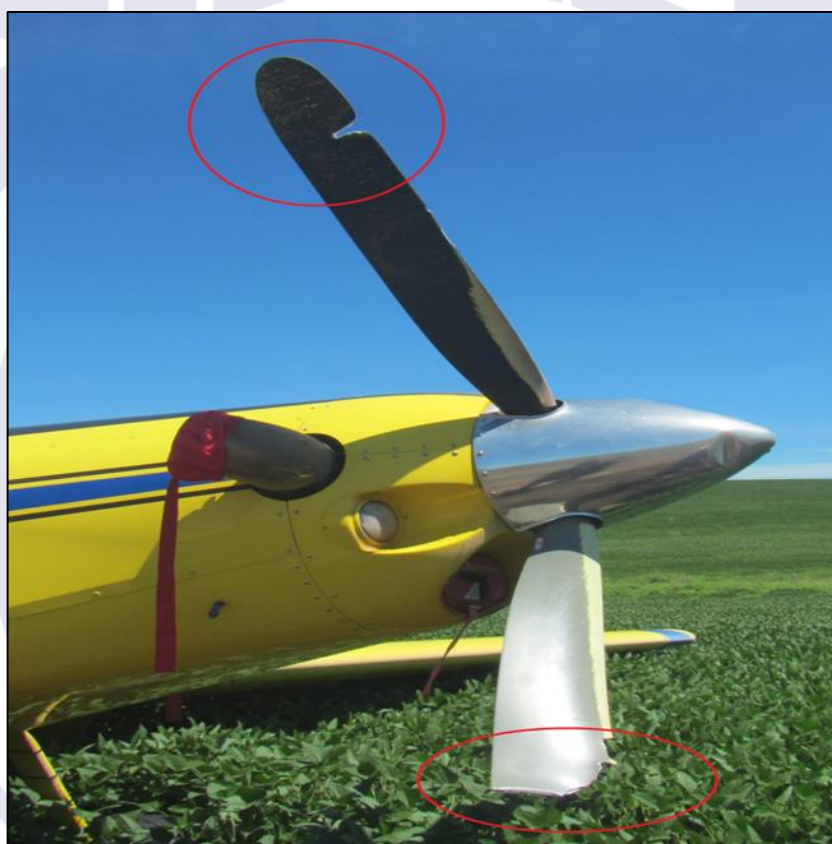
Próximo de finalizar a aplicação, o piloto colidiu contra a rede de energia elétrica. A aeronave pousou em uma estrada a poucos metros do local da colisão.

Figura 2 - Pontos de impacto nas hélices.

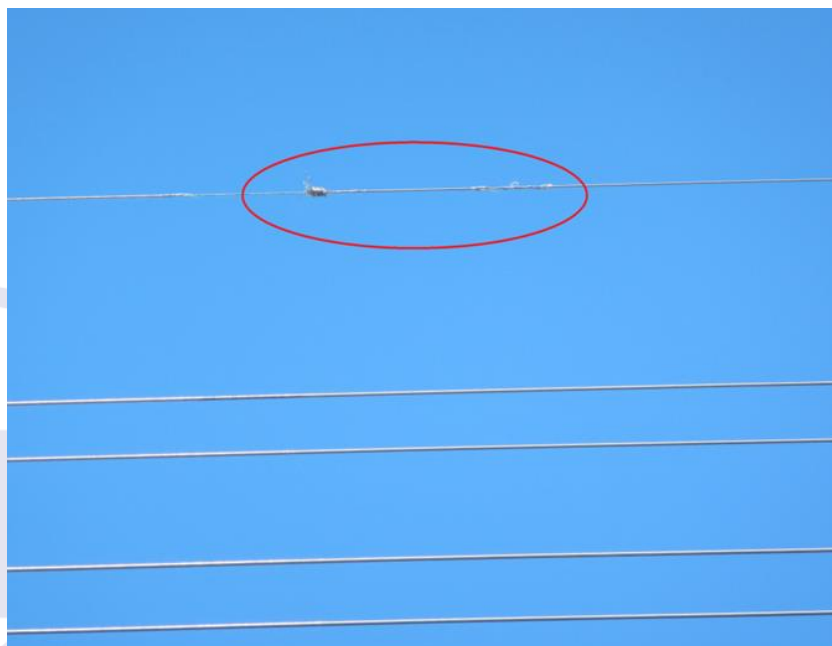
Figura 3 - Ponto de impacto no segundo fio guia.

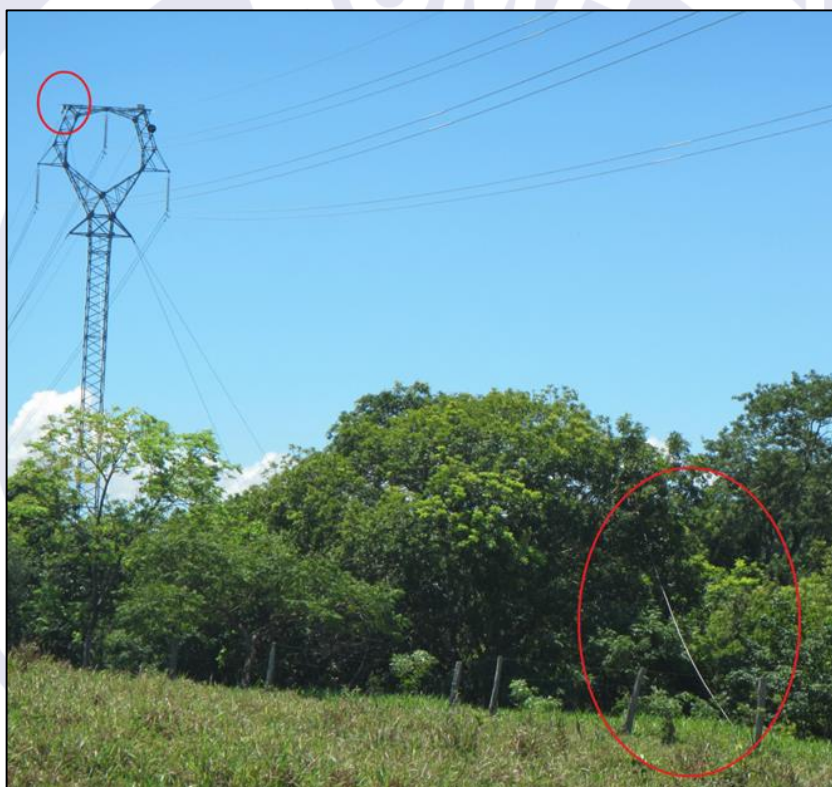
Figura 4 - Ausência do segundo fio guia e fio sobre a árvore.

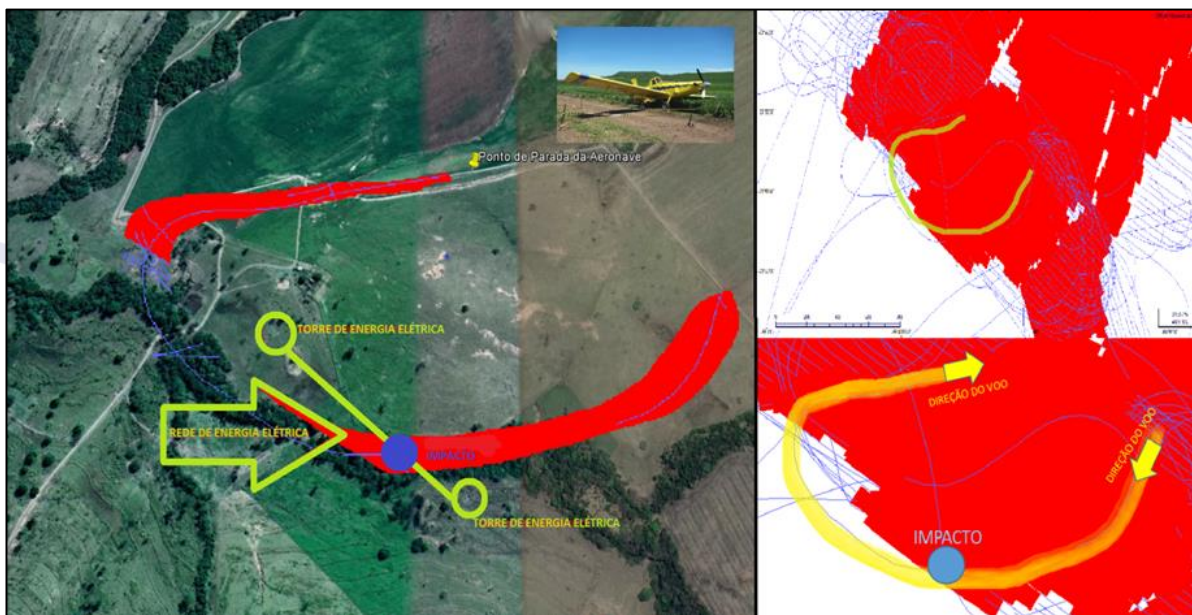
De acordo com os registros do diário de bordo, a decolagem ocorreu às 09h00min (UTC) da manhã no dia do acidente. O piloto informou que já havia feito algumas aplicações e estava realizando o voo de “arremate”, que consistia em realizar a aplicação nas extremidades da área de aplicação. Durante uma das aplicações, ao ascender em direção ao fio, chocou-se contra a rede de energia elétrica (Figuras 2, 3 e 4). O piloto ainda conseguiu controlar a aeronave e pousou em uma estrada de terra próximo ao local de impacto. Foi possível verificar o perfil utilizado e o momento do impacto nos registros do *Differential Global Positioning System* (DGPS) (Figura 5).

Figura 5 - informações retiradas do DGPS e reconstrução da trajetória do impacto.

Desta forma, pôde-se inferir que houve um inadequado julgamento na trajetória escolhida pelo piloto durante a aplicação, vindo a realizar a aplicação de forma perpendicular à rede elétrica e a colidir contra o fio de alta tensão.

Atuar junto à Inovar Aviação Agrícola Ltda., a fim de que aquele operador incremente a preparação dos pilotos para os voos agrícolas, em especial no tocante à escolha de trajetória a ser utilizada em função dos obstáculos existentes.
