COMANDO DA AERONÁUTICA
CENTRO DE INVESTIGAÇÃO E PREVENÇÃO DE
ACIDENTES AERONÁUTICOS

RELATÓRIO FINAL SIMPLIFICADO

DADOS DA OCORRÊNCIA				
DATA - HORA	INVESTIGAÇÃO	SUMA Nº		
22MAR2019 – 11:40 (UTC)	SERIPA V	A-046/CENIPA/2019		
CLASSIFICAÇÃO	TIPO(S)	SUBTIPO(S)		
ACIDENTE	[LALT] OPERAÇÃO A BAIXA ALTURA	NIL		
LOCALIDADE	MUNICÍPIO	UF	COORDENADAS	
FORA DE AERÓDROMO	CAFEZAL DO SUL	PR	23°55'25"S	053°37'17"W

DADOS DA AERONAVE		
MATRÍCULA	FABRICANTE	MODELO
PR-DRL	ROBINSON HELICOPTER	R-44II
OPERADOR	REGISTRO	OPERAÇÃO
AERO AGRÍCOLA COPACABANA SERVIÇOS AÉREOS ESPECIALIZADOS	SAE-AG	AGRÍCOLA

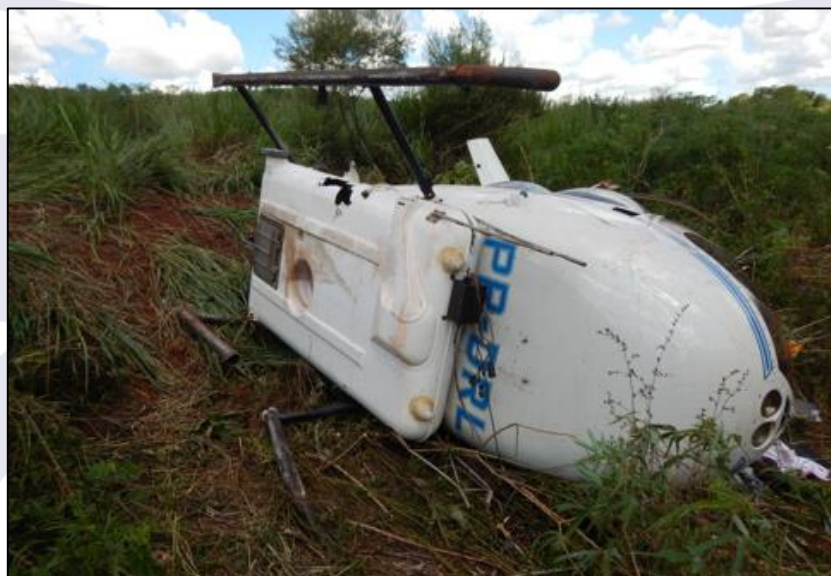
Na primeira passagem, a aeronave colidiu contra um fio da rede elétrica e, na sequência, contra o solo.

Figura 1 - Vista geral do PR-DRL, com destaque para o tanque ventral do equipamento para aplicação aeroagrícola.

A aeronave teve danos substanciais.
