COMANDO DA AERONÁUTICA
CENTRO DE INVESTIGAÇÃO E PREVENÇÃO DE
ACIDENTES AERONÁUTICOS

RELATÓRIO FINAL
A-117/CENIPA/2018

OCORRÊNCIA:	ACIDENTE
AERONAVE:	PR-EJK / PR-JEA
MODELO:	152 / 150M
DATA:	12JUL2018

O presente Relatório Final refere-se ao acidente envolvendo as aeronaves PR-EJK, modelo 152 e PR-JEA, modelo 150M, ocorrido em 12JUL2018, classificado como “[MAC] Perda de separação/colisão em voo | Colisão de aeronaves em voo”.

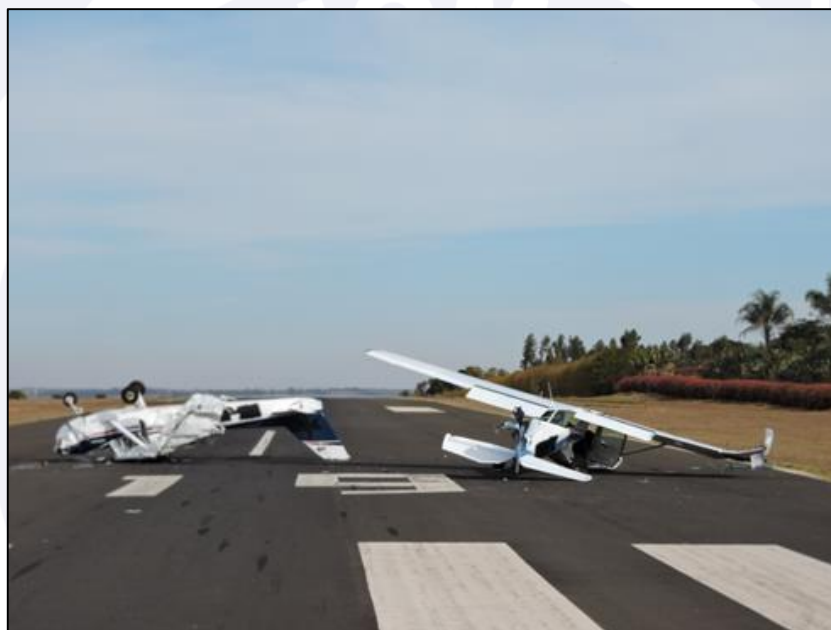
Figura 1 - Posição final das aeronaves na cabeceira 19.

O posicionamento final das aeronaves se deu ligeiramente à frente da cabeceira 19.

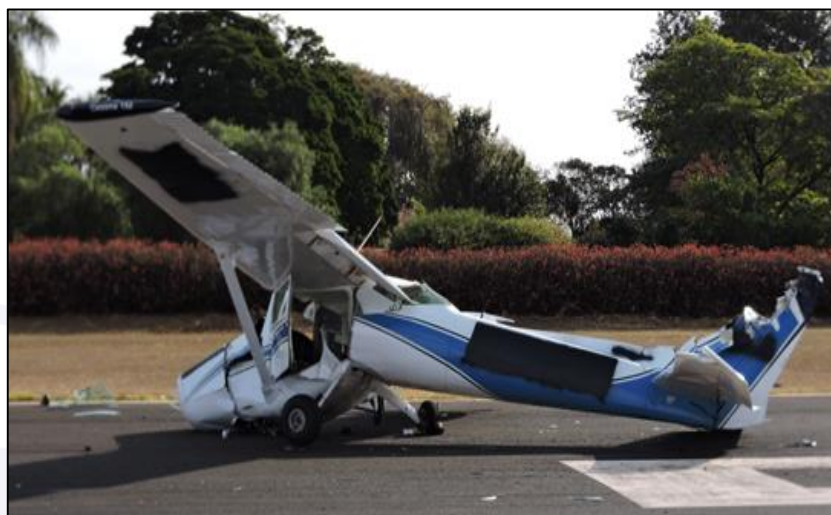
A aeronave PR-EJK teve cortes no estabilizador vertical, causados pela hélice da aeronave PR-JEA, quebra do trem de pouso e berço do motor, amassamento severo da asa direita e danos no motor, hélice e na fuselagem de uma forma geral (Figura 2).

Figura 2 - Danos na aeronave PR-EJK.

O PR-EJK desprende-se da outra aeronave e concluiu o giro com o nariz apontado para a pista (atitude picada). A tripulação interveio nos comandos para nivelar a atitude, antes do contato com o solo, que ocorreu de forma brusca, ocasionando os danos já descritos, sobretudo no trem de pouso e no berço do motor.

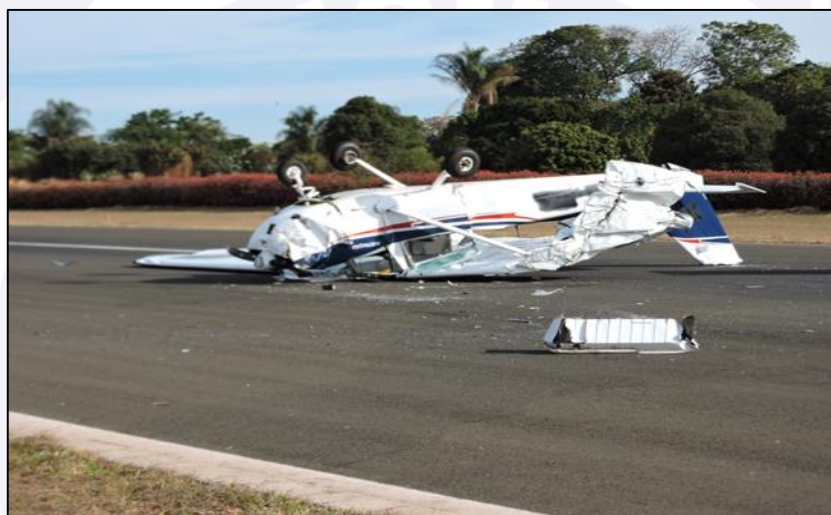
A aeronave PR-JEA também teve amassamento severo da asa direita, danos no motor, hélice, estabilizador vertical e na fuselagem de uma forma geral (Figura 3).

Figura 3 - Danos na aeronave PR-JEA.

O PR-JEA, após se desprender da outra aeronave, realizou mais um quarto de giro ao redor do eixo longitudinal, colidiu contra a pista e parou no dorso, ocasionando os danos já descritos, sobretudo na asa direita que impactou inicialmente contra o solo.

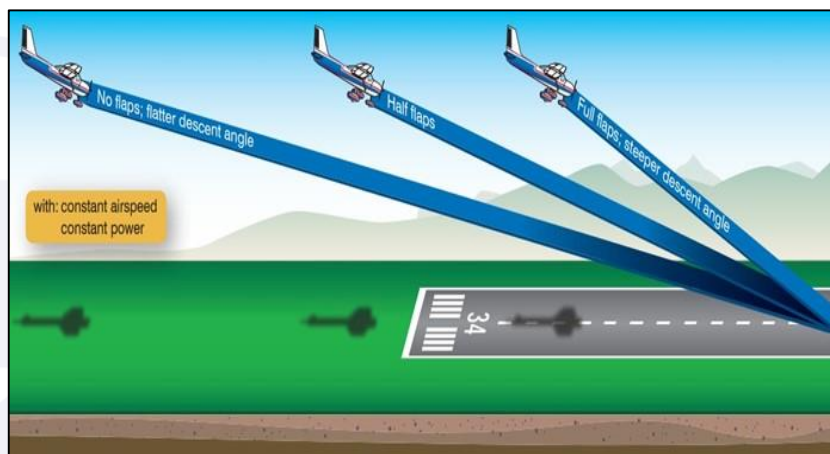
Outro aspecto que contribuiu para a ocorrência foi a realização de uma rampa baixa (descuido no início da descida) e sem flapes por parte da aeronave PR-JEA.

Ambas as situações (erro de posicionamento na perna do vento e rampa baixa) se somaram e contribuíram para a realização de uma aproximação com atitude mais cabrada (Figura 4), o que dificultou a visualização, por parte desse piloto, da aeronave que seguia à frente.

Figura 4 - Diferenças no ângulo de descida em função da posição dos flapes.
