COMANDO DA AERONÁUTICA
CENTRO DE INVESTIGAÇÃO E PREVENÇÃO DE
ACIDENTES AERONÁUTICOS

RELATÓRIO FINAL SIMPLIFICADO

DADOS DA OCORRÊNCIA				
DATA - HORA	INVESTIGAÇÃO	SUMA N°		
24JAN2015 - 14:00 (UTC)	SERIPA IV	A-011/CENIPA/2015		
CLASSIFICAÇÃO	TIPO(S)	SUBTIPO(S)		
ACIDENTE	[LOC-I PERDA DE CONTROLE EM VOO	NIL		
LOCALIDADE	MUNICÍPIO	UF	COORDENADAS	
FAZENDA PARQUE MAEDA	ITU	SP	23°20'26"S	047°20'37"W

DADOS DA AERONAVE		
MATRÍCULA	FABRICANTE	MODELO
PR-HMC	ROBINSON HELICOPTER	R-44 II
OPERADOR	REGISTRO	OPERAÇÃO
PARTICULAR	TPP	PRIVADA

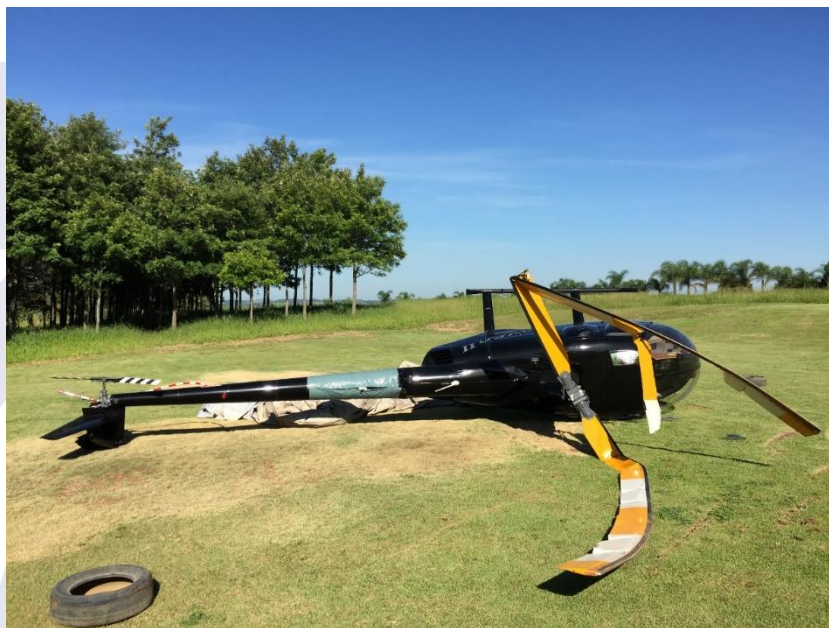
Ao iniciar a decolagem, ainda no voo pairado, com aproximadamente 30 cm do solo, a aeronave entrou em um movimento pendular para a direita e, logo após, para esquerda. Nesse momento, houve a perda de controle da aeronave, fazendo com que ela tombasse para a direita e colidisse contra o solo.

Figura 1 – Aeronave após impacto contra o solo.

Segundo relato, com aproximadamente 30 cm acima do solo, o passageiro sentado à esquerda do piloto acenou para uma pessoa fora do helicóptero. Nesse momento, o seu braço direito chocou-se com o cíclico da aeronave, vindo este a escapar da mão do piloto,

ocasionando, assim, uma guinada e a perda de controle da aeronave e, por conseguinte, seu capotamento.

A aeronave teve danos substanciais nas pás do rotor principal, no estabilizador horizontal traseiro, na fuselagem, no *skid* esquerdo e quebra do para-brisa dianteiro do lado direito.
