**COMANDO DA AERONÁUTICA**  
**CENTRO DE INVESTIGAÇÃO E PREVENÇÃO DE**  
**ACIDENTES AERONÁUTICOS**

**RELATÓRIO FINAL SIMPLIFICADO**

DADOS DA OCORRÊNCIA			
DATA - HORA	INVESTIGAÇÃO	SUMA(I) Nº	
03JUL2018 - DESCONHECIDA	SERIPA I	A-114/CENIPA/2018	
CLASSIFICAÇÃO	TIPO(S)	SUBTIPO(S)	
ACIDENTE	[UNK] INDETERMINADO	NIL	
LOCALIDADE	MUNICÍPIO	UF	COORDENADAS
DESCONHECIDA	CUMURU DO NORTE	PA	DESCONHECIDA   DESCONHECIDA

DADOS DA AERONAVE		
MATRÍCULA	FABRICANTE	MODELO
PR-LEF	CESSNA AIRCRAFT	182N
OPERADOR	REGISTRO	OPERAÇÃO
PARTICULAR	TPP	PRIVADA

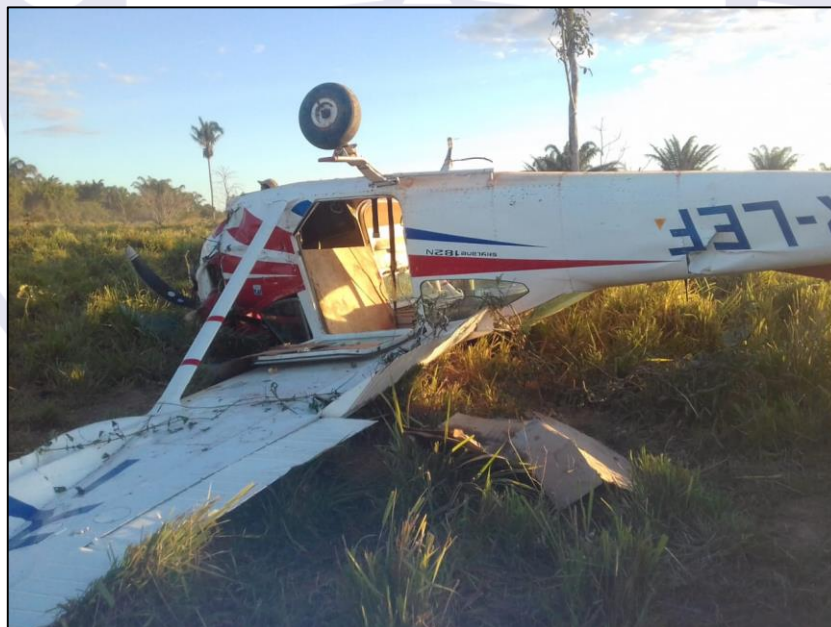
Após a decolagem, a aeronave teria realizado um pouso forçado em uma área de vegetação rasteira. Foi enviada uma foto (Figura 1) sem informações do local da ocorrência.

A aeronave teve danos substanciais.

Figura 1 - Imagem fornecida por terceiros, mostrando a aeronave acidentada.
