COMANDO DA AERONÁUTICA
CENTRO DE INVESTIGAÇÃO E PREVENÇÃO DE
ACIDENTES AERONÁUTICOS

RELATÓRIO FINAL SIMPLIFICADO

DADOS DA OCORRÊNCIA				
DATA - HORA	INVESTIGAÇÃO	SUMA Nº		
11ABR2019 - 20:30 (UTC)	SERIPA II	A-058/CENIPA/2019		
CLASSIFICAÇÃO	TIPO(S)	SUBTIPO(S)		
ACIDENTE	[ARC] CONTATO ANORMAL COM A PISTA [RE] EXCURSÃO DE PISTA	NIL		
LOCALIDADE	MUNICÍPIO	UF	COORDENADAS	
FAZENDA SAVANA	RIACHÃO DAS NEVES	BA	11°33'24"S	045°32'31"W

DADOS DA AERONAVE		
MATRÍCULA	FABRICANTE	MODELO
PR-OFR	AIR TRACTOR INC.	AT-402A
OPERADOR	REGISTRO	OPERAÇÃO
PARTICULAR	TPP	AGRÍCOLA

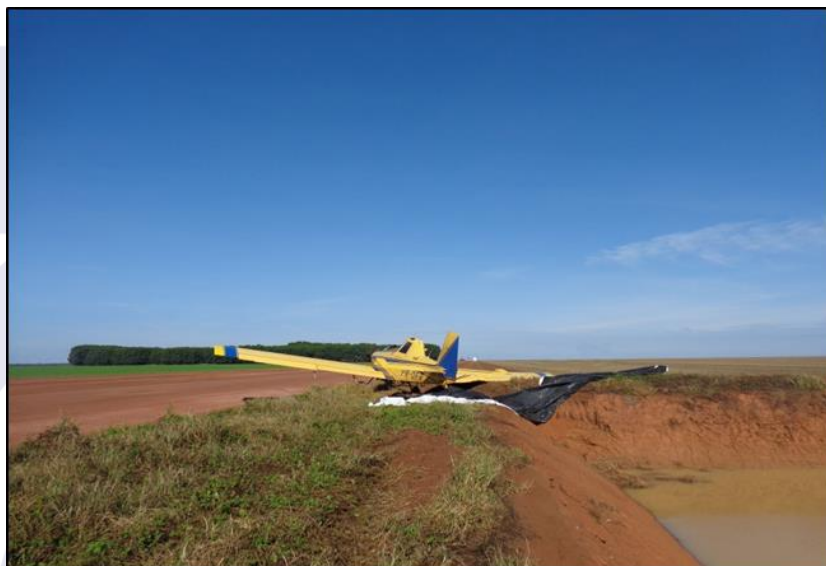
Figura 1 - Vista da aeronave no local do acidente.

A aeronave teve danos substanciais no motor, hélice, asa direita, flape direito e profundor direito.

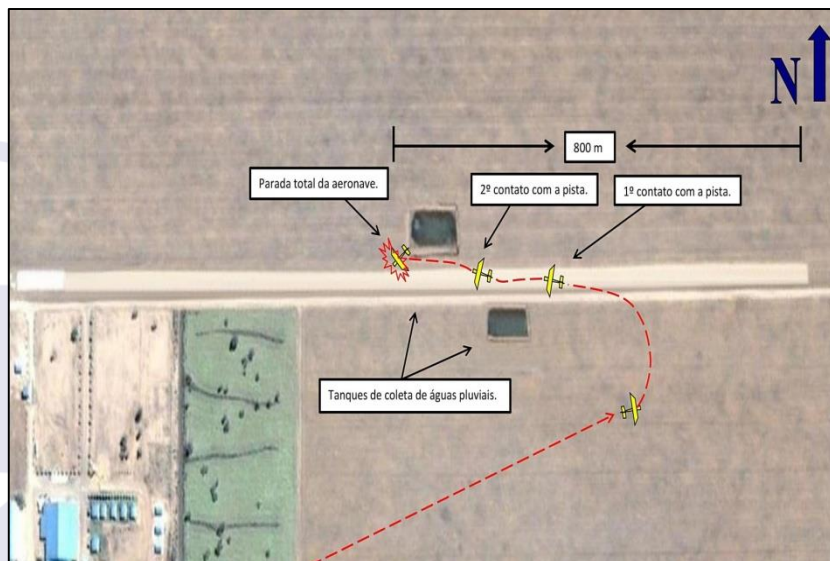
Após o voo de aplicação de defensivo agrícola, com o objetivo de realizar a aterragem na cabeceira 27, o tripulante definiu uma trajetória visando interceptar a pista defasado, aproximadamente, 45° em relação ao sentido de pouso, conforme a Figura 2.

Figura 2 - Trajetória da aeronave durante o pouso.

Quando estava posicionado a 45° em relação ao sentido do pouso na cabeceira 27, o piloto realizou uma manobra semelhante a um “balão”. Depois da manobra, a aeronave tocou o solo de forma desalinhada, levando à perda do controle direcional e posterior saída da pista pela direita.

Considerando todos os aspectos abordados, concluiu-se que a decisão do piloto de não realizar um circuito de tráfego, optando pelo enquadramento para pouso com uma curva de grande inclinação e elevado ângulo de ataque e carga "G", com vento de cauda e com flapes recolhidos, concorreu para o contato anormal do avião com a pista.

O piloto foi orientado a observar, de forma mais criteriosa, as condições de vento (direção/intensidade) e a configuração dos flapes da aeronave, para efeito do planejamento de voo, notadamente, no que se refere às fases de aproximação e pouso. Além disso, foi reforçado ao tripulante o previsto nas legislações sobre o circuito de tráfego para aeronaves.

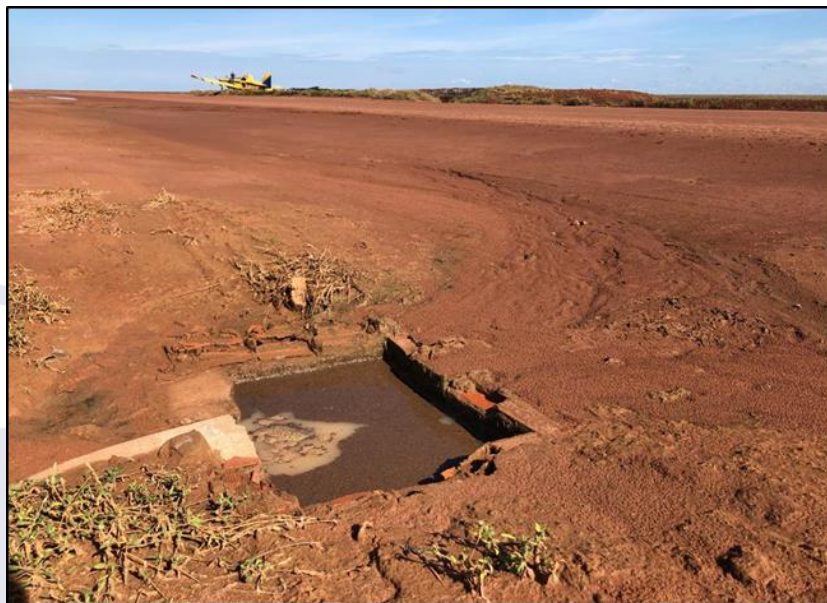
Após a ocorrência, a aeronave parou na borda de um dos tanques de coleta de águas pluviais, localizado a aproximadamente seis metros da lateral direita da pista de pouso.

Os tanques foram concebidos para permitir a drenagem da água de chuva concentrada na pista, por meio de um sistema de sumidouros (Figura 3).

Figura 3 - Sistema de drenagem pluvial da pista (sumidouro).

O proprietário da Fazenda Savana foi alertado quanto aos riscos oferecidos à segurança de voo, decorrentes da presença de tanques de coleta de águas pluviais e do sistema de sumidouros nas laterais da pista.
