COMANDO DA AERONÁUTICA
CENTRO DE INVESTIGAÇÃO E PREVENÇÃO DE
ACIDENTES AERONÁUTICOS

RELATÓRIO FINAL SIMPLIFICADO

DADOS DA OCORRÊNCIA				
DATA - HORA	INVESTIGAÇÃO	SUMA N°		
27NOV2018 - 16:30 (UTC)	SERIPA VII	IG-175/CENIPA/2018		
CLASSIFICAÇÃO	TIPO(S)	SUBTIPO(S)		
INCIDENTE GRAVE	[ARC] CONTATO ANORMAL COM A PISTA	POUSO SEM TREM		
LOCALIDADE	MUNICÍPIO	UF	COORDENADAS	
AERÓDROMO DE CRUZEIRO DO SUL (SBCZ)	CRUZEIRO DO SUL	AC	07°35'58"S	072°46'10"W

DADOS DA AERONAVE		
MATRÍCULA	FABRICANTE	MODELO
PR-SAC	BEECH AIRCRAFT	58
OPERADOR	REGISTRO	OPERAÇÃO
AEROBRAN TÁXI AÉREO LTDA.	TPX	TÁXI-AÉREO

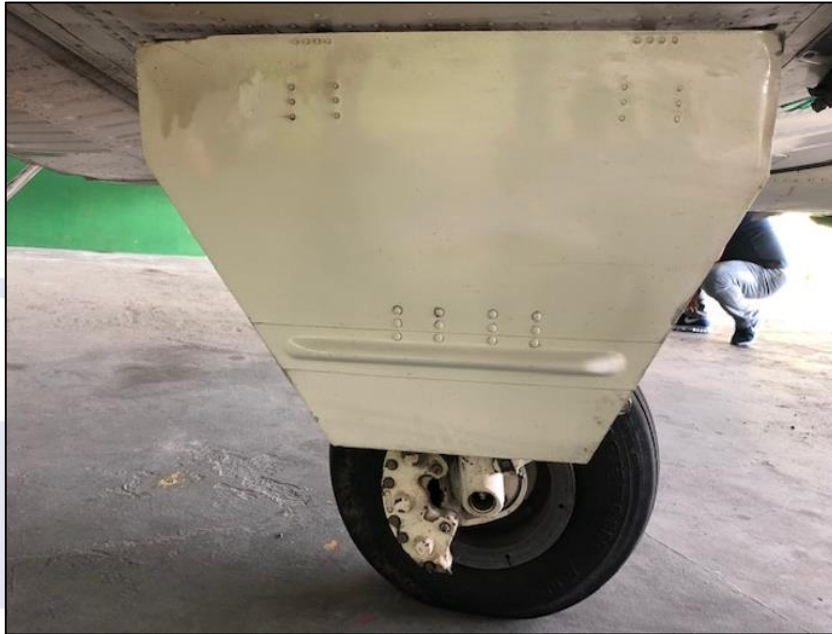
As pestanas dos trens de pouso esquerdo e direito não apresentavam qualquer dano que indicasse a ocorrência de um recolhimento inadvertido durante a corrida na pista.

Figura 1 - Vista aproximada da pestana do trem de pouso direito.

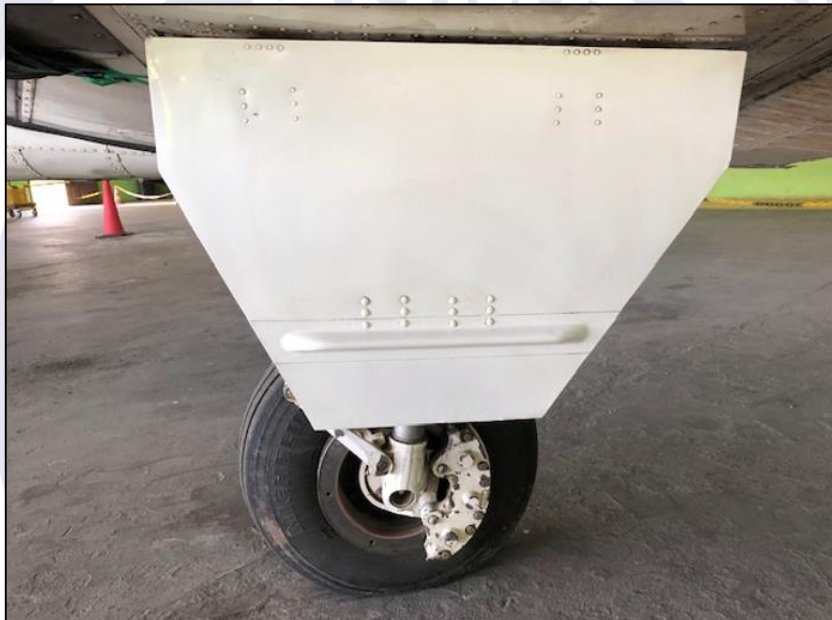
Figura 2 - Vista aproximada da pestana do trem de pouso esquerdo.

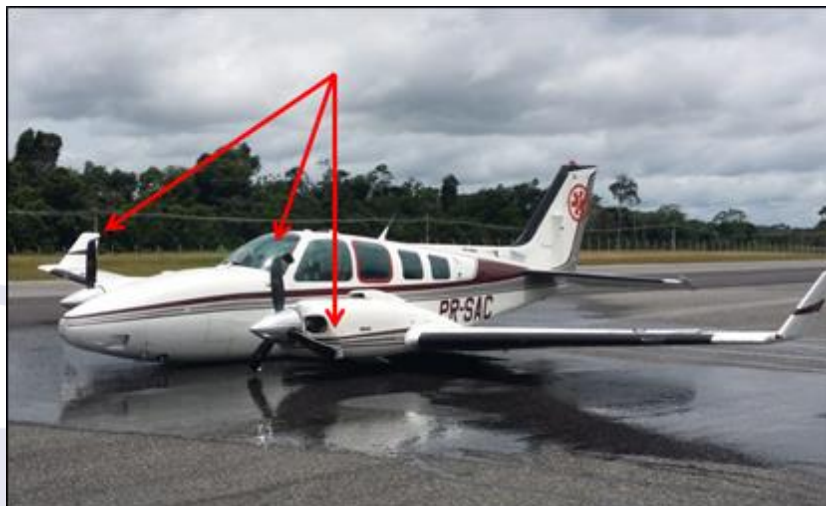
As deformações nas hélices indicavam que o pouso foi realizado com potência reduzida, sugerindo que os motores estavam funcionando e tiveram parada brusca no momento do contato com o solo.

Figura 3 - As setas vermelhas indicam as deformações das hélices devido ao contato com o solo.

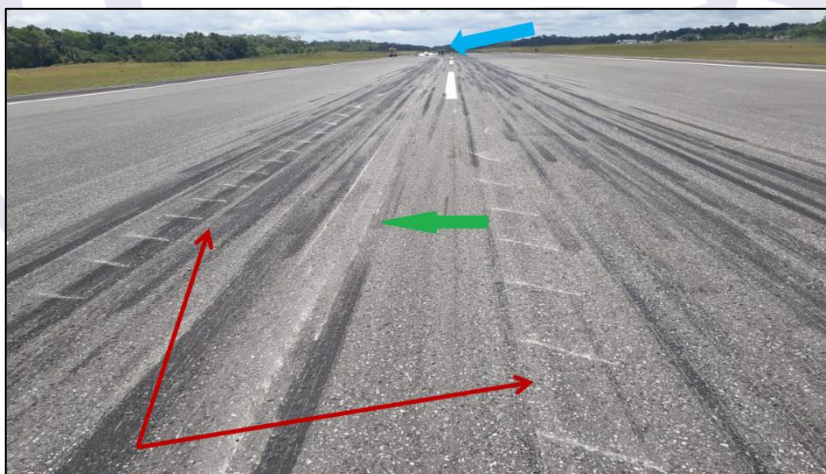
Além disso, as marcas deixadas na pista não corroboravam a hipótese de que os trens tivessem recolhido após o pouso. Os investigadores puderam identificar apenas os sinais do contato da fuselagem inferior e das hélices com o solo, desde o primeiro toque até a parada total da aeronave.

Figura 4 - Marcas deixadas pela aeronave na pista. Local da parada total (seta azul). Marcas deixadas pelas hélices (setas vermelhas). Marcas deixadas pela fuselagem (seta verde).

Dessa forma, foi descartada a possibilidade de que alguma discrepância no sistema tenha impedido o baixamento dos trens ou provocado o seu recolhimento após o pouso.
