COMANDO DA AERONÁUTICA
CENTRO DE INVESTIGAÇÃO E PREVENÇÃO DE
ACIDENTES AERONÁUTICOS

RELATÓRIO FINAL SIMPLIFICADO

DADOS DA OCORRÊNCIA					
DATA - HORA		INVESTIGAÇÃO		SUMA Nº	
28AGO2020 - 16:15 (UTC)		SERIPA II		A-103/CENIPA/2020	
CLASSIFICAÇÃO		TIPO(S)		SUBTIPO(S)	
ACIDENTE		[LOC-I] PERDA DE CONTROLE EM VOO		NIL	
LOCALIDADE		MUNICÍPIO		UF	COORDENADAS
POVOADO TABOCA DO PAU FERRADO		TERESINA		PI	05°04'28"S 042°41'34"W

DADOS DA AERONAVE		
MATRÍCULA	FABRICANTE	MODELO
PT-AFN	BEECHCRAFT	C35
OPERADOR	REGISTRO	OPERAÇÃO
PARTICULAR	TPP	PRIVADA

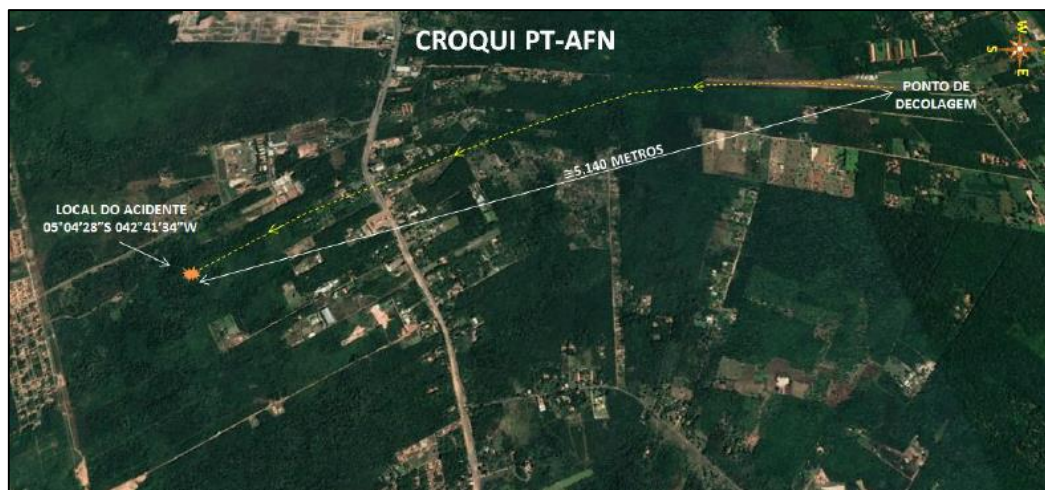
Figura 1 - Croqui da ocorrência.

Observadores que se encontravam no aeródromo de partida relataram que, após a decolagem, a aeronave derivou à esquerda do eixo da pista, mantendo um elevado ângulo de ataque e, posteriormente, iniciou um mergulho acentuado, que foi mantido até a colisão contra o solo.

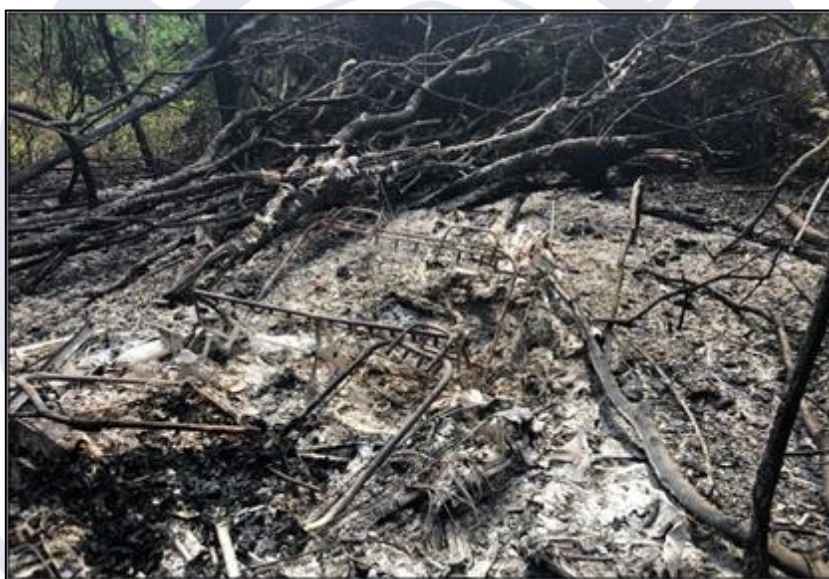
Após o impacto, o avião incendiou-se e foi consumido pelo fogo (Figura 2).

Figura 2 - Destroços carbonizados da estrutura da aeronave.
