COMANDO DA AERONÁUTICA
CENTRO DE INVESTIGAÇÃO E PREVENÇÃO DE
ACIDENTES AERONÁUTICOS

RELATÓRIO FINAL SIMPLIFICADO

DADOS DA OCORRÊNCIA					
DATA - HORA		INVESTIGAÇÃO		SUMA Nº	
13 MAR 2016 - 14:40 (UTC)		SERIPA V		A-043/CENIPA/2016	
CLASSIFICAÇÃO		TIPO(S)		SUBTIPO(S)	
ACIDENTE		COM PARA-BRISAS / JANELA / PORTA		NIL	
LOCALIDADE		MUNICÍPIO		UF	COORDENADAS
FAZENDA SEMENTES DALLAZEN		PALMEIRA DAS MISSÕES		RS	28°01'57"S 053°30'29"W

DADOS DA AERONAVE					
MATRÍCULA		FABRICANTE		MODELO	
PT-AHE		EMBRAER		EMB-202A	
OPERADOR			REGISTRO		OPERAÇÃO
KNA AVIAÇÃO AGRÍCOLA LTDA			SAE-AG		AGRÍCOLA

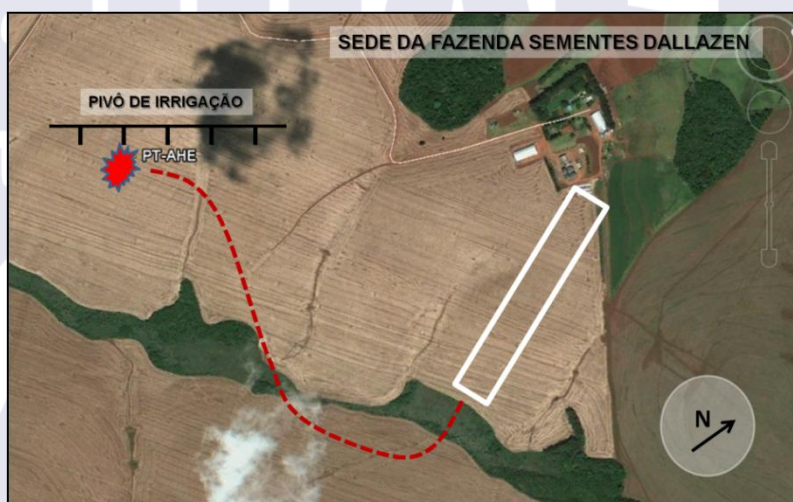
Durante uma decolagem, a porta direita abriu-se parcialmente, retirando a atenção do piloto durante a realização de curva à direita, após a rotação. Ao retomar a atenção para o voo, percebendo que se aproximava de um pivô de irrigação, efetuou desvio à esquerda, pousando bruscamente na lavoura de soja (Figuras 1 e 2).

Figura 1 - Croqui do local do acidente.

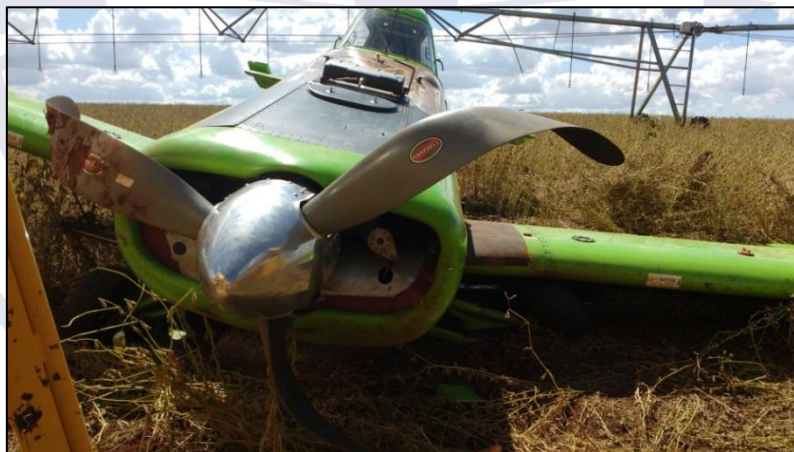
A aeronave teve danos substanciais.

Figura 2 - Vista frontal da aeronave com pivô de irrigação ao fundo.

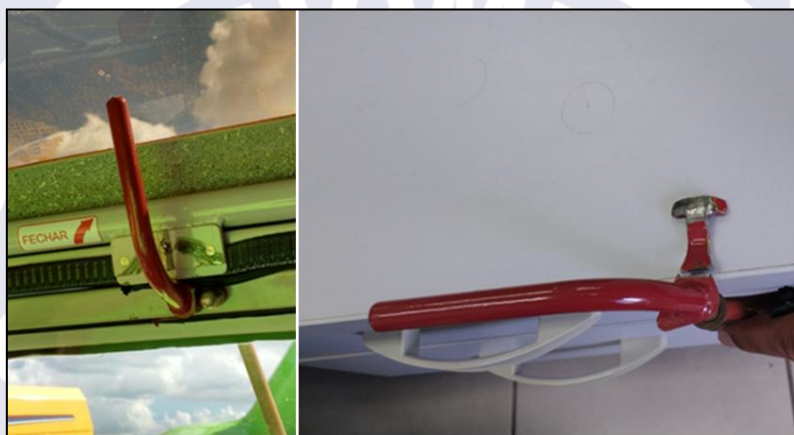
Durante a ação inicial, verificou-se que a maçaneta da porta direita, que destravou, havia quebrado (Figura 3). Outra trava desta mesma porta, bem como outras duas da porta esquerda apresentavam marcas de fissura semelhante a que se quebrou.

Figura 3 - Maçaneta e trava da porta direita quebrada.

Foi constatado que a quebra da maçaneta da porta direita da aeronave foi causada por fadiga de material associada a processos corrosivos gerados pelo desprendimento da pintura que revestia a peça metálica. Como as 4 maçanetas das portas da aeronave apresentavam indícios de descascamento da tinta e processos corrosivos, verificou-se, por parte do operador, uma deficiente condução na manutenção preventiva dos itens metálicos, conforme previsto no manual de manutenção da Neiva MS-202A, página 12-15, item 12-31, alínea “c”.

Realizar gestões junto à KNA Aviação Agrícola Ltda. a fim de verificar a aderência aos requisitos de inspeção descritos no MS-202A, por parte do responsável pela manutenção da aeronave, especificamente, no que se refere aos critérios estabelecidos para a manutenção das peças metálicas, conforme item 12-31, alínea “c”, do referido manual.

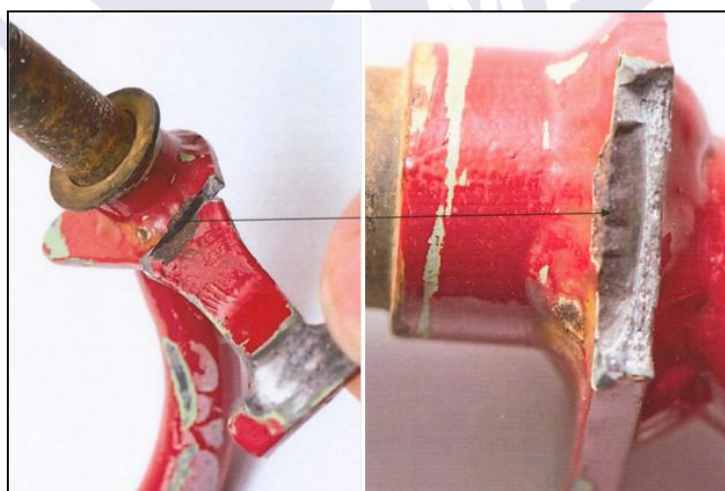
De acordo com os resultados obtidos durante a análise, a trava interna superior direita fraturou pelo mecanismo de fadiga, com origem em concentradores de tensões criados a partir de corrosão superficial em uma região de solda com mudança de seção, corrosão esta que foi facilitada pelo destacamento da tinta de proteção do metal (Figura 4).

Figura 4 - Fratura pelo mecanismo de fadiga e corrosão.

O manual de serviços e manutenção da aeronave EMB-202A, denominado MS-202A, na sua última revisão, Rev. 17, de 21FEV17, especificamente na página 5-21, foi complementado de forma que passou a descrever com mais detalhes, dentre outros, a inspeção das janelas, com o seguinte texto:

“Para-Brisas, Janelas (parte acrílica) quanto a estado geral e cristalização. Dobradiça, estrutura, trincos e mecanismos das portas, quanto às condições gerais, rachaduras, distorção, soldas quebradas, corrosão, condição da pintura e qualquer outra avaria aparente e o funcionamento”.
