COMANDO DA AERONÁUTICA
CENTRO DE INVESTIGAÇÃO E PREVENÇÃO DE
ACIDENTES AERONÁUTICOS

RELATÓRIO FINAL SIMPLIFICADO

DADOS DA OCORRÊNCIA			
DATA - HORA	INVESTIGAÇÃO	SUMA(V) Nº	
29 MAIO 2016 - 16:30 (UTC)	SERIPA VI	A-088/CENIPA/2016	
CLASSIFICAÇÃO	TIPO(S)	SUBTIPO(S)	
ACIDENTE	PERDA DE CONTROLE EM VOO	NIL	
LOCALIDADE	MUNICÍPIO	UF	COORDENADAS
PISTA DE POUSO DE CORUMBAÍBA	CORUMBAÍBA	GO	18°07'42"S 048°34'17"W

DADOS DA AERONAVE		
MATRÍCULA	FABRICANTE	MODELO
PT-CFE	PIPER AIRCRAFT	PA-28-160
OPERADOR	REGISTRO	OPERAÇÃO
PARTICULAR	TPP	PRIVADA

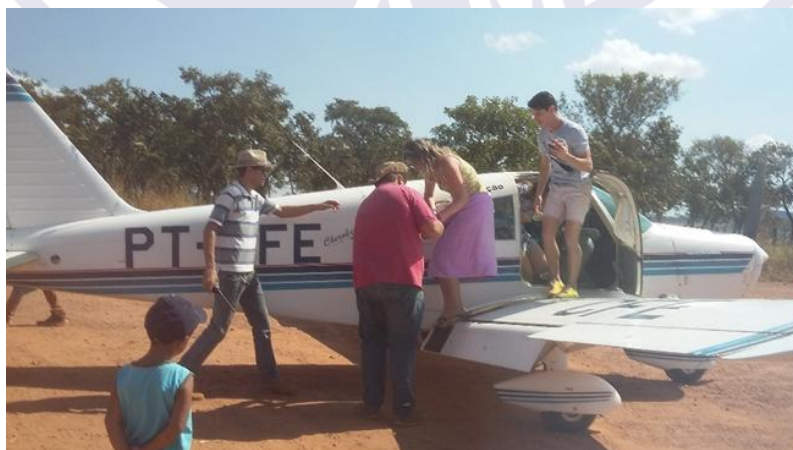
Figura 2 - Vista da aeronave desembarcando passageiros.

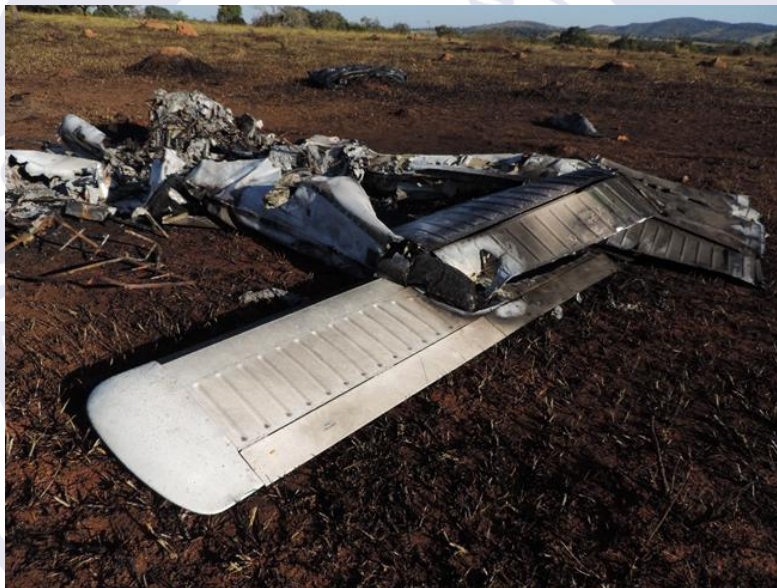
A perda de sustentação ocorreu a, aproximadamente, 6 segundos após o início da recuperação da passagem baixa. Após a entrada em parafuso, a aeronave realizou um giro de, aproximadamente, 90° sob o seu eixo longitudinal e, após 7 segundos depois da perda de sustentação, veio a colidir com o solo, cerca de 200 metros após a cabeceira 19.

A aeronave ficou destruída.

Houve fogo após o impacto.

Figura 3 - Vista da aeronave após o acidente.

Em função da filmagem levantada durante a investigação da ocorrência, é possível afirmar que a manobra acrobática levou a uma situação de estol e perda de controle, ocasionando o impacto contra o solo.
