**COMANDO DA AERONÁUTICA**  
**CENTRO DE INVESTIGAÇÃO E PREVENÇÃO DE**  
**ACIDENTES AERONÁUTICOS**

**RELATÓRIO FINAL SIMPLIFICADO**

DADOS DA OCORRÊNCIA					
DATA - HORA		INVESTIGAÇÃO		SUMA Nº	
02 ABR 2016 - 14:12 (UTC)		SERIPA I		A-060/CENIPA/2016	
CLASSIFICAÇÃO		TIPO(S)		SUBTIPO(S)	
ACIDENTE		PERDA DE CONTROLE EM VOO		NIL	
LOCALIDADE		MUNICÍPIO		UF	COORDENADAS
AERÓDROMO BARREIRINHAS (SSRS)		BARREIRINHAS		MA	02°45'24"S 042°48'16"W

DADOS DA AERONAVE		
MATRÍCULA	FABRICANTE	MODELO
PT-CTB	CESSNA AIRCRAFT	172G
OPERADOR		REGISTRO
UNICARE EMERGENCY ASSIT. MED. HOSP. LT-ME		TPP
		OPERAÇÃO
		PRIVADA

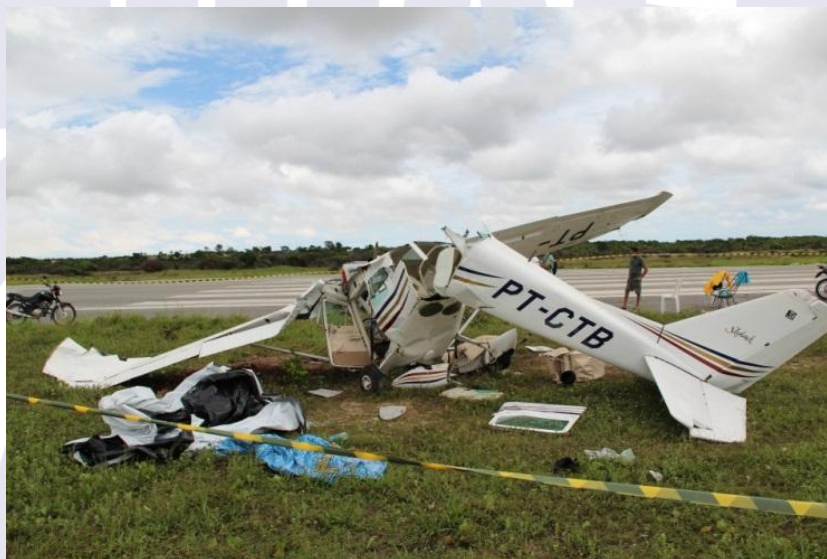
Figura 1 - Vista da aeronave com a cauda seccionada após colisão com o solo.

A aeronave colidiu contra o solo na lateral direita da cabeceira 29 de SSRS. A disposição dos destroços indicam que a aeronave impactou com baixa velocidade horizontal e velocidade vertical acentuada, caracterizando uma perda de sustentação. Os destroços também indicaram que a aeronave impactou contra o solo ainda gerando potência.

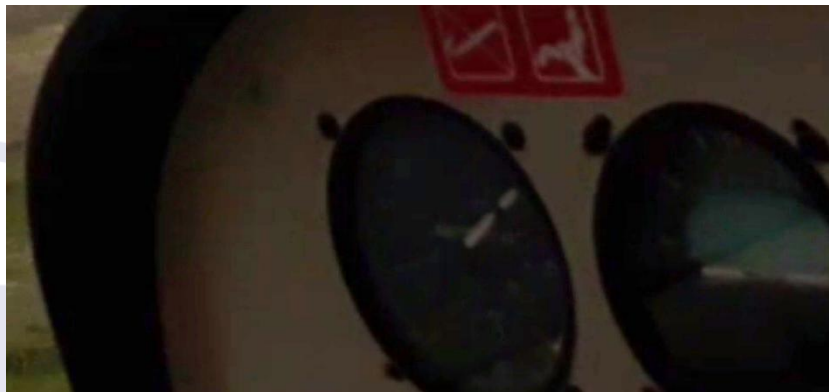
Não foi possível estabelecer a velocidade indicada no momento da perda de controle, entretanto, antes de iniciar a primeira curva, a aeronave encontrava-se com aproximadamente 58MPH (Figura 2).

Figura 2 - Velocímetro da aeronave.

De acordo com as imagens analisadas, considerando que a última velocidade conhecida era de aproximadamente 58MPH, que a velocidade de estol do C-172G era de 57MPH, que o motor da aeronave estava reduzido e que a aeronave curvou à direita e depois à esquerda, é possível afirmar que a aeronave perdeu a sustentação durante a tentativa de retorno à pista.
