COMANDO DA AERONÁUTICA
CENTRO DE INVESTIGAÇÃO E PREVENÇÃO DE
ACIDENTES AERONÁUTICOS

RELATÓRIO FINAL SIMPLIFICADO

DADOS DA OCORRÊNCIA						
DATA - HORA		INVESTIGAÇÃO		SUMA N°		
27AGO2016 - 12:30 (UTC)		SERIPA IV		A-112/CENIPA/2016		
CLASSIFICAÇÃO		TIPO(S)		SUBTIPO(S)		
ACIDENTE		[SCF-PP] FALHA OU MAU FUNCIONAMENTO DO MOTOR		FALHA DO MOTOR EM VOO		
LOCALIDADE		MUNICÍPIO		UF	COORDENADAS	
AERÓDROMO PROFESSOR URBANO ERNESTO STUMPF (SBSJ)		SÃO JOSÉ DOS CAMPOS		SP	23°13'44"S	045°52'16"W

DADOS DA AERONAVE					
MATRÍCULA		FABRICANTE		MODELO	
PT-DTW		CESSNA AIRCRAFT		172L	
OPERADOR			REGISTRO		OPERAÇÃO
AERoclUBE DE SÃO JOSÉ DOS CAMPOS			PRI		INSTRUÇÃO

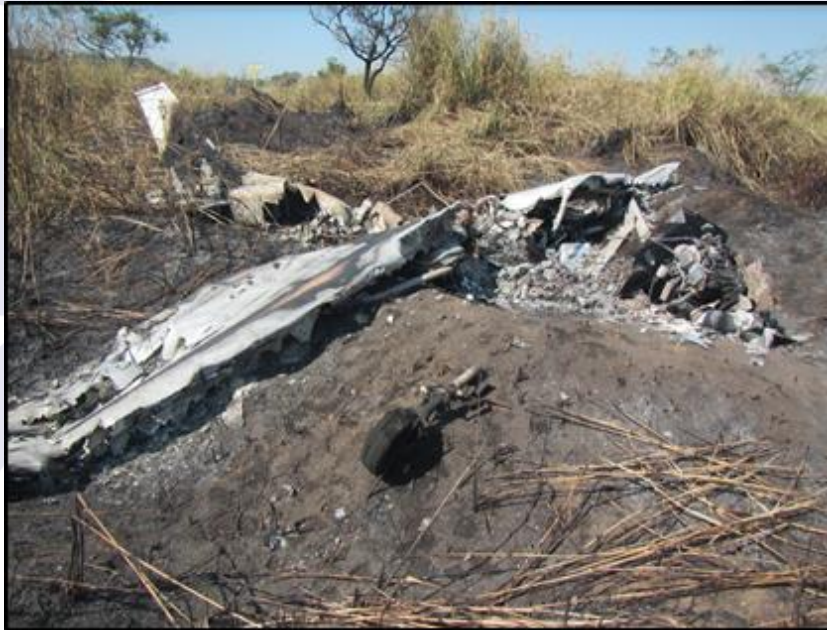
Figura 1 - Situação da aeronave após o acidente.

A aeronave pegou fogo e ficou destruída.

O incêndio após o impacto consumiu quase que integralmente a aeronave, a qual ficou destruída.

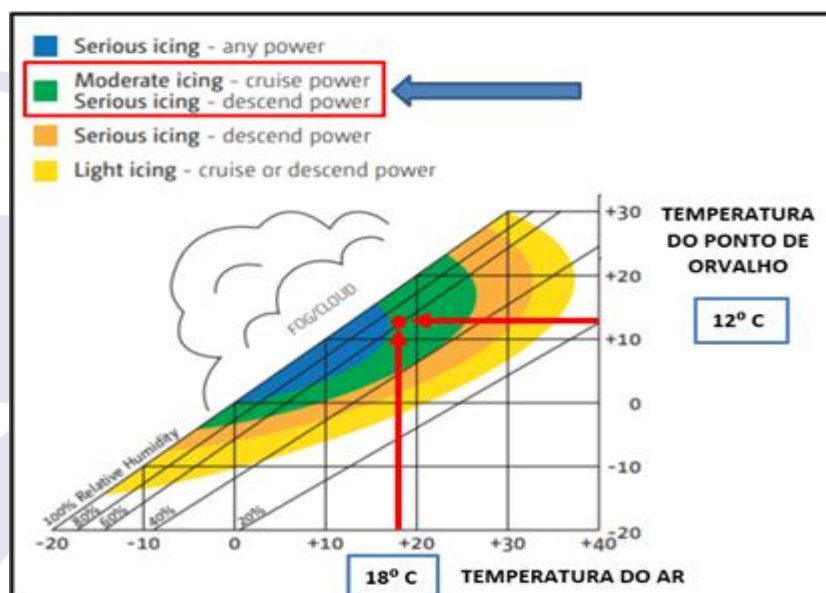
No dia da ocorrência, o METAR das 12h00min (UTC), de SBSJ, informava que a temperatura do ar era de 18°C e ponto de orvalho de 12°C. Com esses dados foi possível verificar que as condições meteorológicas presentes, naquele momento, eram propícias à formação severa de gelo em regime de baixa potência e moderada para o regime de potência de cruzeiro (Figura 2).

Figura 2 - Gráfico de severidade da formação de gelo em relação à temperatura do ar e temperatura do ponto de orvalho. Em destaque, as condições do dia da ocorrência com o PT-DTW.
