**COMANDO DA AERONÁUTICA**  
**CENTRO DE INVESTIGAÇÃO E PREVENÇÃO DE**  
**ACIDENTES AERONÁUTICOS**

**RELATÓRIO FINAL SIMPLIFICADO**

DADOS DA OCORRÊNCIA						
DATA - HORA		INVESTIGAÇÃO		SUMA Nº		
14JUL2019 - 13:55 (UTC)		SERIPA IV		A-105/CENIPA/2019		
CLASSIFICAÇÃO		TIPO(S)		SUBTIPO(S)		
ACIDENTE		[ARC] CONTATO ANORMAL COM A PISTA		POUSO BRUSCO		
LOCALIDADE		MUNICÍPIO		UF	COORDENADAS	
AERÓDROMO LEITE LOPES (SBRP)		RIBEIRÃO PRETO		SP	21°08'11"S	047°46'36"W

DADOS DA AERONAVE					
MATRÍCULA		FABRICANTE		MODELO	
PT-DVP		PIPER AIRCRAFT		PA-28R-200	
OPERADOR			REGISTRO		OPERAÇÃO
PARTICULAR			TPP		PRIVADA

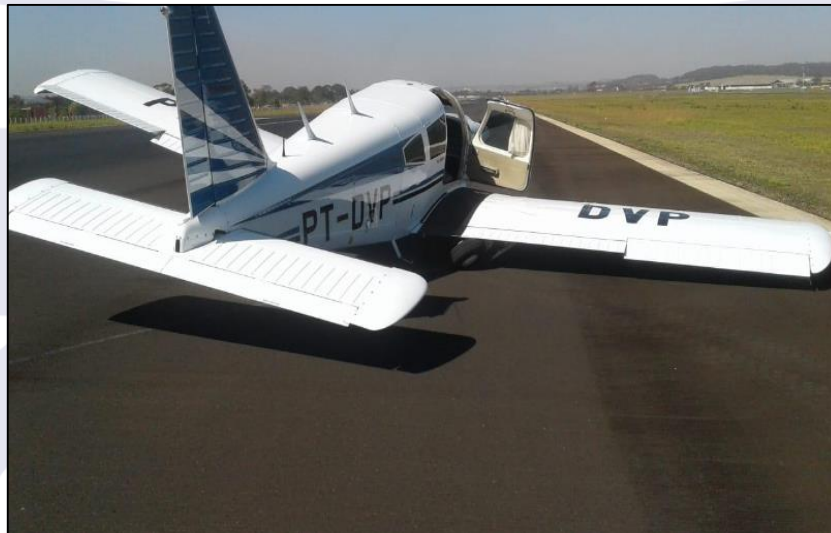
Após o pouso em SBRP, o trem de pouso principal direito recolheu parcialmente. A aeronave derivou para a direita durante a desaceleração e parou sobre a pista.

Figura 1 - Aeronave após a ocorrência.

A aeronave teve danos substanciais. O piloto e o passageiro saíram ilesos.

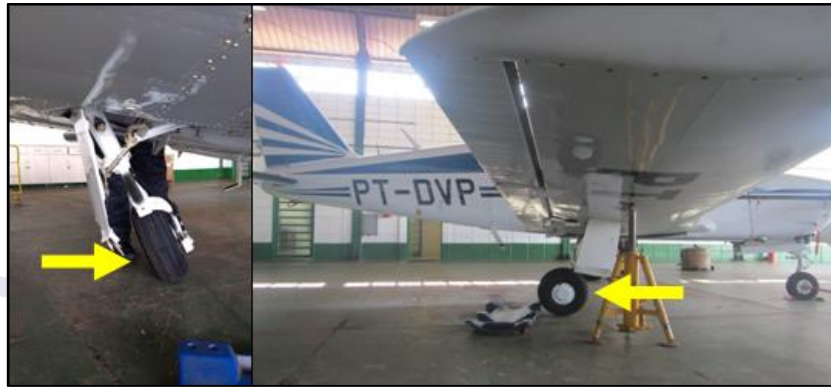
Foi realizada uma análise técnica nas pernas do trem de pouso da aeronave. Observou-se danos substanciais no trem de pouso principal direito, o qual se encontrava torcido e deslocado para trás (Figura 2).

Figura 2 - Trem de pouso principal direito danificado. Quando apoiado em macaco hidráulico, notou-se o seu deslocamento para trás.

Da análise das condições da aeronave e do mecanismo do trem de pouso principal direito, torcido e deslocado para trás de sua posição normal e, ainda, pelos registros fotográficos, concluiu-se que, provavelmente, ocorreu um pouso brusco, com sobre-esforço no trem de pouso principal direito.

Dessa forma, é provável que, no momento do pouso da aeronave, ela deva ter tocado primeiramente o trem de pouso principal direito. Esse toque, com esforço maior que o tolerável teria provocado o seu colapso e os danos mencionados neste relatório.

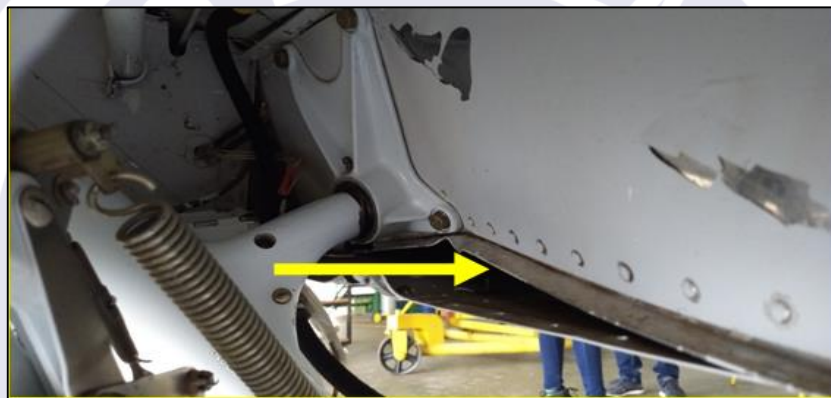
A longarina traseira da asa direita, na qual era fixado o suporte traseiro do trem de pouso, apresentava deformação significativa.

O suporte traseiro do trem de pouso principal direito também estava deslocado para trás pela deformação considerável da longarina onde este era fixado. Observou-se, ainda, uma carreira de rebites cisalhados na parte superior e inferior do revestimento da asa direita (Figura 3).

Figura 3 - Longarina traseira da asa onde era fixado o suporte traseiro do trem de pouso deformada para trás (seta).

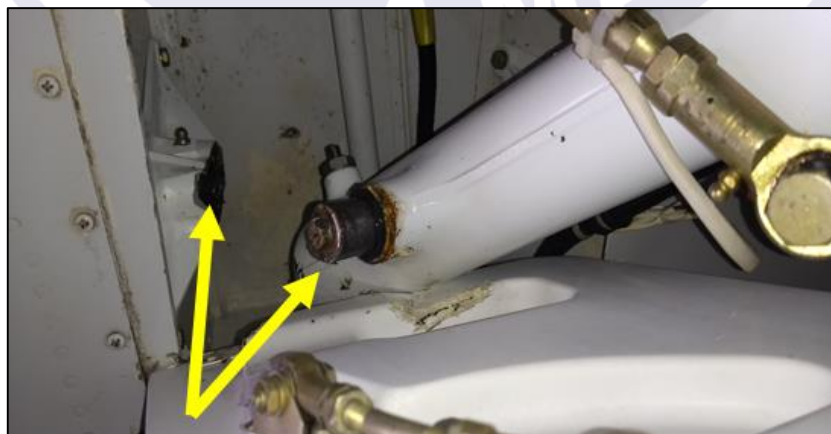
O pino de encaixe dianteiro, localizado no corpo do trem de pouso principal direito, deslocou-se para trás, vindo a desencaixar-se do suporte fixado na longarina dianteira, provocando, nesta, um pequeno dano por quebra na sua borda (Figura 4).

Figura 4 - Perna do trem de pouso desencaixada do suporte dianteiro, vista inferior. Pino de encaixe, à direita no detalhe, fora do suporte, à esquerda.

Verificou-se que o olhal do suporte dianteiro, interno à estrutura do suporte, deslocou-se no seu alojamento em movimento compatível com o deslocamento do próprio trem de pouso.
