COMANDO DA AERONÁUTICA
CENTRO DE INVESTIGAÇÃO E PREVENÇÃO DE
ACIDENTES AERONÁUTICOS

RELATÓRIO FINAL SIMPLIFICADO

DADOS DA OCORRÊNCIA								
DATA - HORA		INVESTIGAÇÃO		SUMA N°				
10ABR2019 - 12:00 (UTC)		SERIPA VI		A-056/CENIPA/2019				
CLASSIFICAÇÃO		TIPO(S)		SUBTIPO(S)				
ACIDENTE		[FUEL] COMBUSTÍVEL		NIL				
LOCALIDADE		MUNICÍPIO		UF	COORDENADAS			
ÁREA RURAL		SANTA ISABEL		GO	14°24'53"S	049°23'45"W		
DADOS DA AERONAVE								
MATRÍCULA		FABRICANTE		MODELO				
PT-DYG		CESSNA AIRCRAFT		182N				
OPERADOR			REGISTRO		OPERAÇÃO			
PARTICULAR			TPP		PRIVADA			
PESSOAS A BORDO / LESÕES / DANOS À AERONAVE								
A BORDO		LESÕES					DANOS À AERONAVE	
		Ileso	Leve	Grave	Fatal	Desconhecido		
Tripulantes	1	1	-	-	-	-	Nenhum	
Passageiros	-	-	-	-	-	-	Leve	
Total	1	1	-	-	-	-	X Substancial	
							Destruída	
Terceiros	-	-	-	-	-	-	Desconhecido

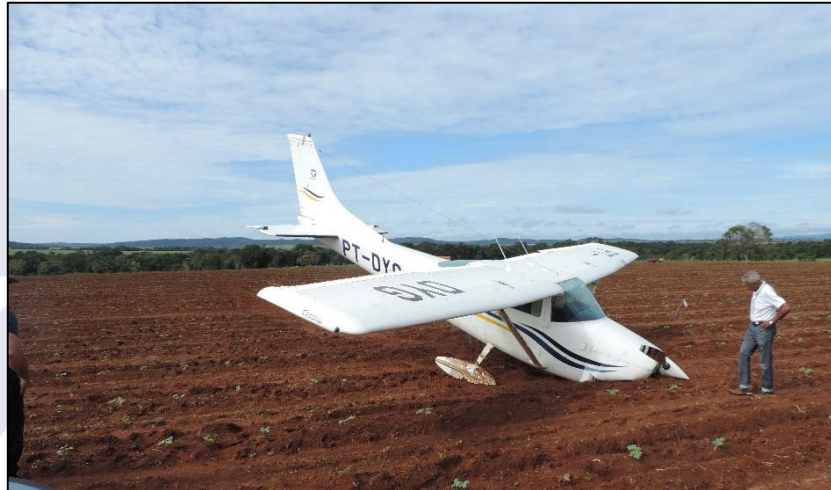
Figura 1 - Vista geral da aeronave após a parada total.

A aeronave teve danos substanciais e o piloto saiu ileso.

Desde o ponto inicial do primeiro impacto até sua parada total, a aeronave percorreu cerca de 75 metros, vindo a quebrar o trem de pouso auxiliar próximo aos últimos 30 metros.

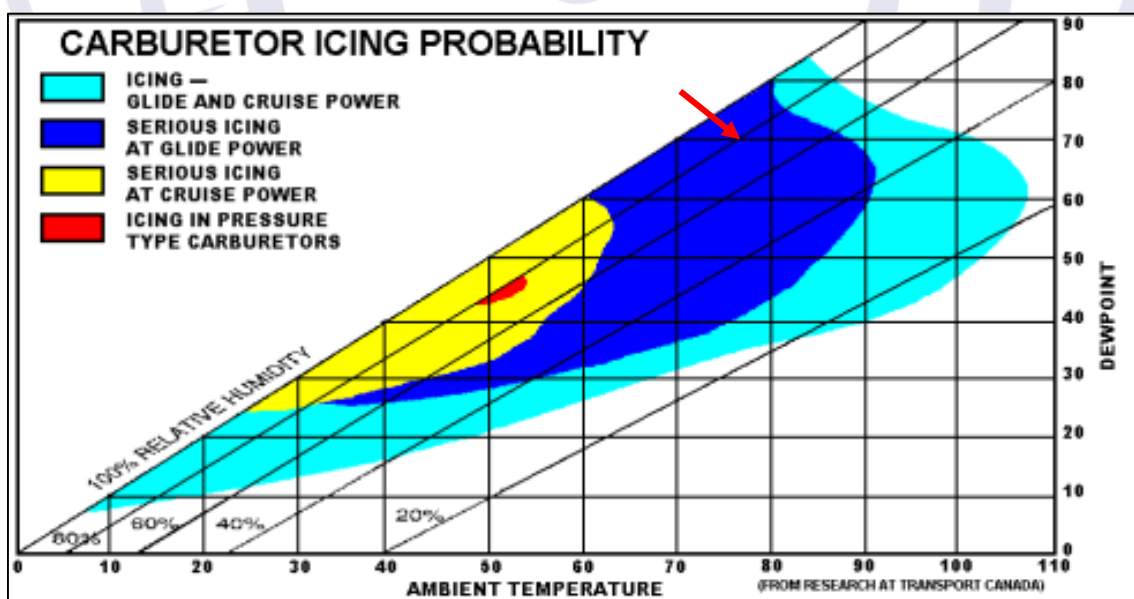
Figura 2 - Probabilidade de ocorrência do fenômeno de congelamento do carburador, com temperatura e ponto de orvalho demonstrado em *Fahrenheit*. (a seta vermelha indica os dados da estação automática de Itapaci, GO).

Conforme observado no gráfico da Figura 2, as condições registradas pela estação automática do INMET indicavam a possibilidade de incidência de gelo severo no carburador, quando operando em potência reduzida (*glide power*).

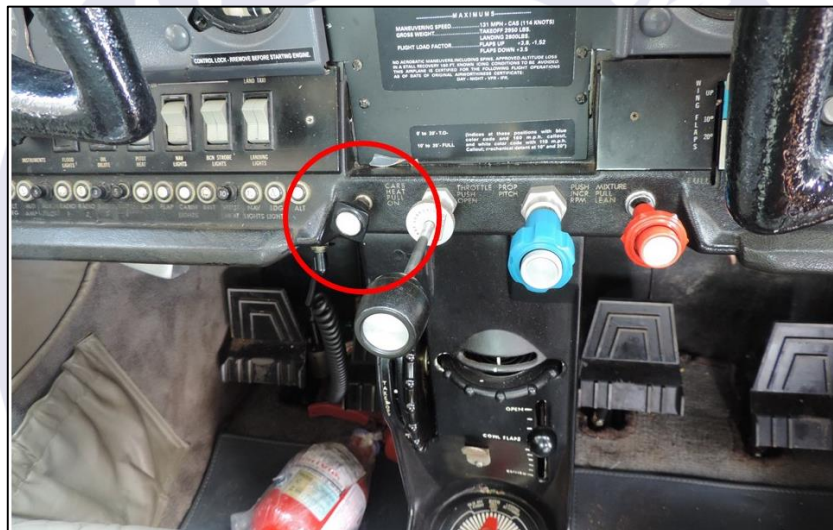
De acordo com os registros da ação inicial, a alavanca de *Carb Heat* encontrava-se na posição OFF (Figura 3).

Figura 3 - Detalhe da alavanca do *Carburetor Heat*.

Desse modo, ao constatar a inexistência de falhas no sistema de combustível ou em componentes do motor, e que os dados da estação automática do INMET, ao nível do solo, eram compatíveis com a formação de gelo severo no carburador (quando operando em potência reduzida), e associados ao não acionamento da alavanca de *Carb Heat* durante a descida, conclui-se que houve restrição de alimentação de combustível para o motor, em decorrência do congelamento do carburador da aeronave.
