**COMANDO DA AERONÁUTICA**  
**CENTRO DE INVESTIGAÇÃO E PREVENÇÃO DE**  
**ACIDENTES AERONÁUTICOS**

**RELATÓRIO FINAL SIMPLIFICADO**

DADOS DA OCORRÊNCIA			
DATA - HORA	INVESTIGAÇÃO	SUMA N°	
01ABR2020 - 10:30 (UTC)	SERIPA V	A-045/CENIPA/2020	
CLASSIFICAÇÃO	TIPO(S)	SUBTIPO(S)	
ACIDENTE	[LOC-G] PERDA DE CONTROLE NO SOLO [RE] EXCURSÃO DE PISTA	NIL	
LOCALIDADE	MUNICÍPIO	UF	COORDENADAS
APUA DILLY	IBIRUBÁ	RS	28°29'40"S 053°12'54"W

DADOS DA AERONAVE		
MATRÍCULA	FABRICANTE	MODELO
PT-DZB	CESSNA AIRCRAFT	A188A
OPERADOR	REGISTRO	OPERAÇÃO
AVANTE AVIAÇÃO AGRÍCOLA LTDA.	SAE-AG	AGRÍCOLA

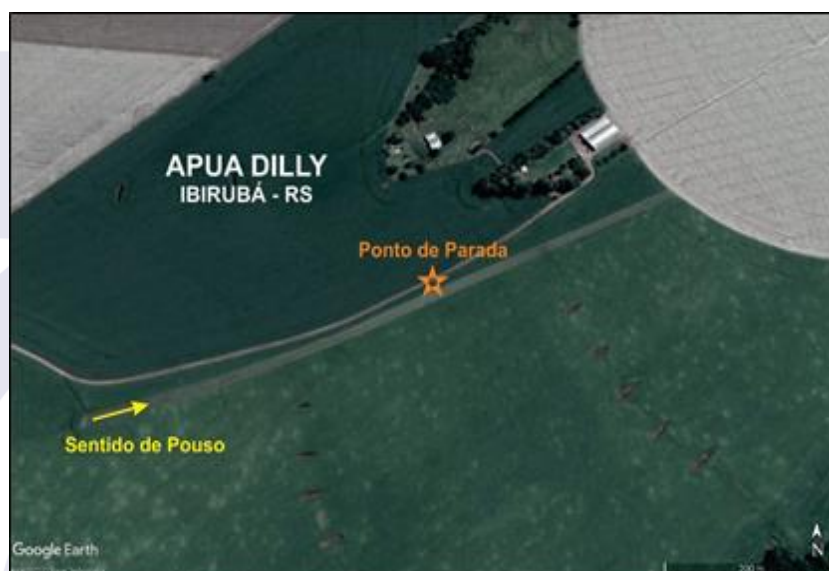
Durante a corrida de decolagem, a aeronave guinou à esquerda e saiu da APUA pela lateral esquerda.

Figura 1 - Ilustração da trajetória da aeronave.

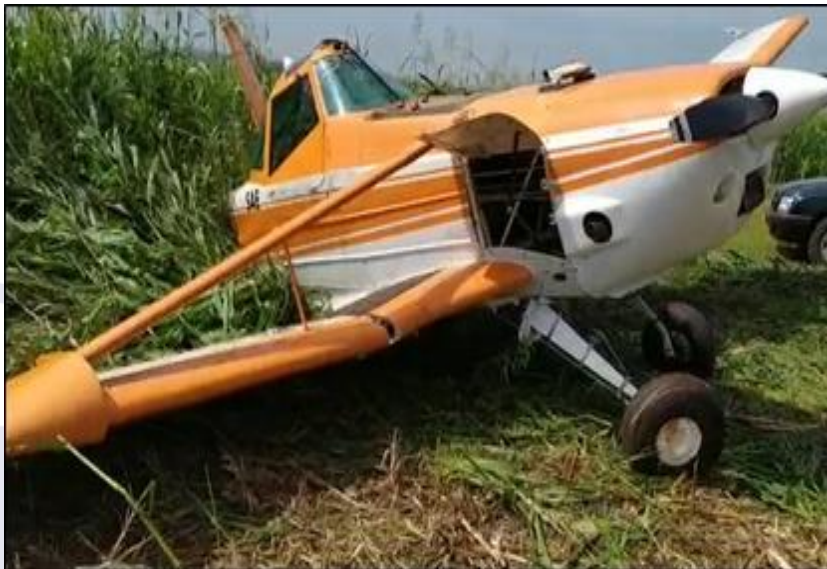
O piloto relatou que, no momento da ocorrência, efetuava a corrida de decolagem na APUA, quando perdeu a reta para a esquerda e colidiu contra a plantação na sua lateral.

Essa colisão acarretou o giro à esquerda e a parada abrupta da aeronave (Figuras 2 e 3).

Figura 2 - Aeronave após a ocorrência.

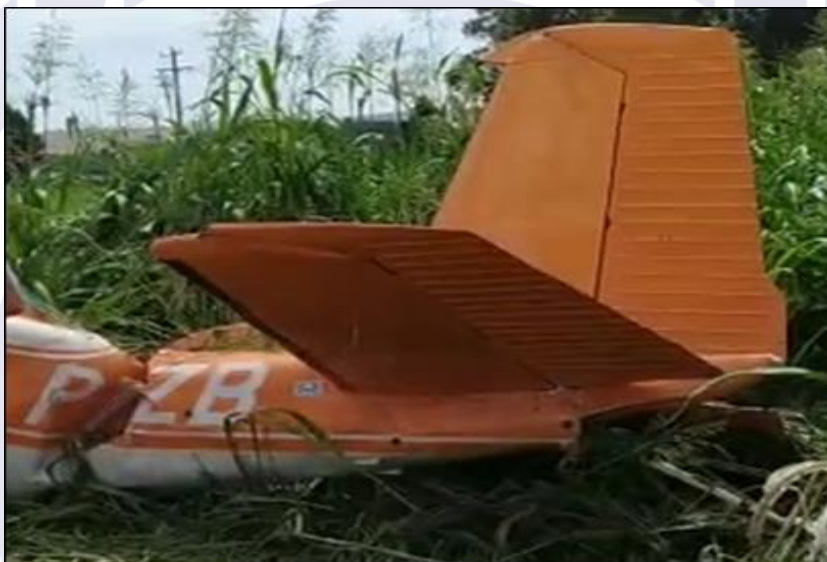
Figura 3 - Danos causados ao cone de cauda da aeronave.

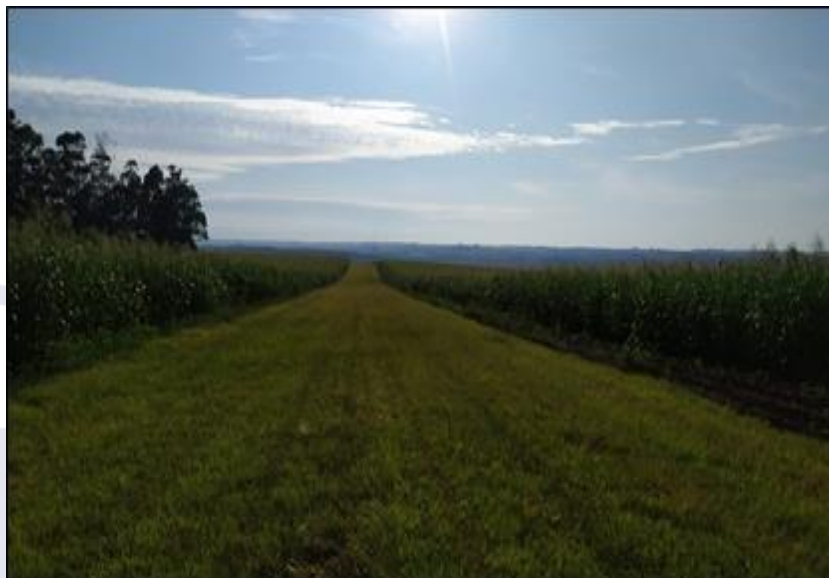
O piloto reportou que a perda da reta na decolagem teria sido ocasionada pelo ofuscamento solar e pelo fato de a APUA estar úmida. Ele acrescentou, ainda, que a largura daquela área não proporcionou espaço suficiente para a correção da reta.

Nas circunstâncias em que a incidência da luz solar tenha ofuscado e interferido na visualização à frente, é possível que a percepção do piloto tenha sido afetada por essas condições físicas de trabalho e contribuído para que ele não mantivesse a reta durante a decolagem.

Na ocasião do acidente, verificou-se que restavam 2,65 metros entre as pontas das asas e as extremidades da APUA, fato que proporcionava pouca margem para erro na manutenção da reta de decolagem (Figura 4).

Figura 4 - Visão aproximada do piloto no momento da decolagem.

Em relação aos perigos representados pela largura da APUA, embora o piloto e o GSO tivessem ciência dessas condições, tanto pela ficha de GRSO quanto pela presença de vegetação na lateral, não se verificaram a avaliação e a mitigação dos riscos, conforme previsto no MGSO.

Atuar junto à empresa Avante Aviação Agrícola Ltda., a fim de verificar o cumprimento, por parte daquele operador, das medidas previstas em seu Manual de Gerenciamento de Segurança Operacional (MGSO), em especial às relativas a identificação, avaliação e mitigação dos riscos afetos à operação.
