COMANDO DA AERONÁUTICA
CENTRO DE INVESTIGAÇÃO E PREVENÇÃO DE
ACIDENTES AERONÁUTICOS

RELATÓRIO FINAL SIMPLIFICADO

DADOS DA OCORRÊNCIA			
DATA - HORA	INVESTIGAÇÃO	SUMA(V) Nº	
26 OUT 2016 - 17:50 (UTC)	SERIPA II	A-140/CENIPA/2016	
CLASSIFICAÇÃO	TIPO(S)	SUBTIPO(S)	
ACIDENTE	PERDA DE CONTROLE NO SOLO	NIL	
LOCALIDADE	MUNICÍPIO	UF	COORDENADAS
CORIBE	CORIBE	BA	13°46'38"S 044°27'52"W

DADOS DA AERONAVE		
MATRÍCULA	FABRICANTE	MODELO
PT-ERC	EMBRAER	EMB-810C
OPERADOR	REGISTRO	OPERAÇÃO
PARTICULAR	TPP	PRIVADA

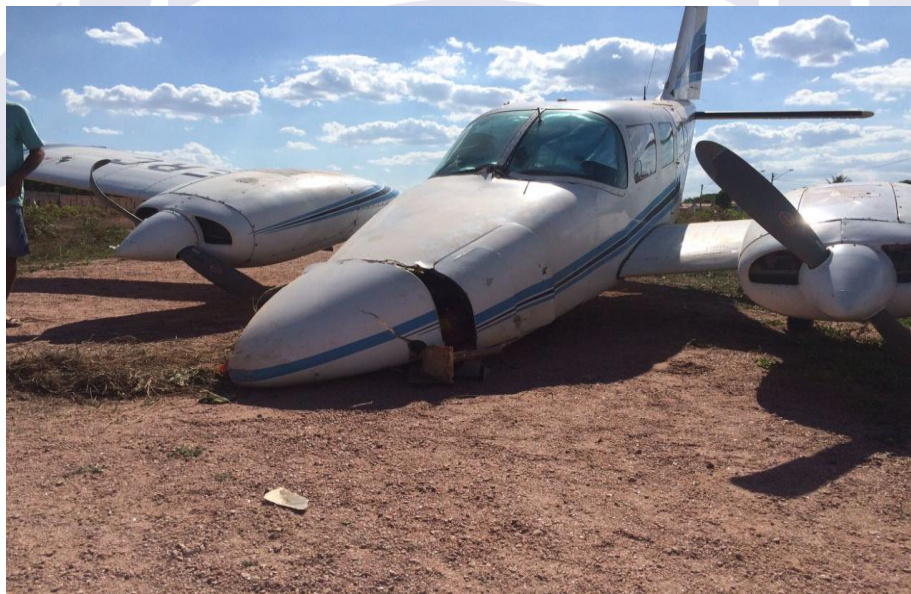
Durante o pouso em Coribe, BA, o piloto perdeu o controle direcional da aeronave, ocorrendo a quebra do trem de pouso auxiliar. A aeronave arrastou-se por alguns metros, vindo a parar sobre a pista.

Figura 1 - Posição final da aeronave após o pouso em Coribe.

- j) o piloto perdeu o controle da aeronave durante o pouso na pista não homologada, em Coribe, BA;
- k) o trem de pouso auxiliar quebrou durante a corrida após o pouso;
- l) a aeronave teve danos substanciais no trem de pouso auxiliar, motores, hélices e fuselagem dianteira; e
- m) todos os ocupantes saíram ilesos.
