**COMANDO DA AERONÁUTICA**  
**CENTRO DE INVESTIGAÇÃO E PREVENÇÃO DE**  
**ACIDENTES AERONÁUTICOS**

**RELATÓRIO FINAL SIMPLIFICADO**

DADOS DA OCORRÊNCIA						
DATA - HORA		INVESTIGAÇÃO		SUMA(V) Nº		
14 JAN 2017 - 13:00 (UTC)		SERIPA I		A-011/CENIPA/2017		
CLASSIFICAÇÃO		TIPO(S)		SUBTIPO(S)		
ACIDENTE		[LALT] OPERAÇÃO A BAIXA ALTITUDE		NIL		
LOCALIDADE		MUNICÍPIO		UF	COORDENADAS	
FAZENDA BALANÇA		SANTANA DO ARAGUAIA		PA	09°13'36"S	051°15'04"W

DADOS DA AERONAVE					
MATRÍCULA		FABRICANTE		MODELO	
PT-GBZ		NEIVA		EMB-200A	
OPERADOR			REGISTRO		OPERAÇÃO
ER AGROPECUÁRIA LTDA.			TPP		AGRÍCOLA

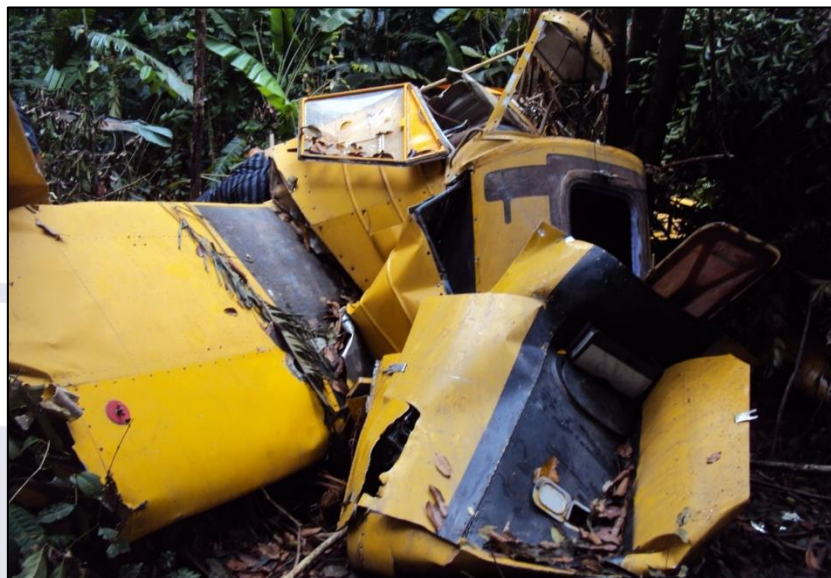
As buscas terrestres foram realizadas e a aeronave foi localizada em uma área de mata fechada, próximo ao local de aplicação, apresentando danos substanciais e com seus destroços concentrados. Não houve fogo e o piloto sofreu lesões fatais.

Figura 2 - Aeronave após impacto contra o solo.

O impacto contra o solo ocorreu em atitude picada de aproximadamente 70°, tendo a aeronave colidido contra uma árvore e contra vários arbustos até a sua parada total. A hélice apresentava deformações que indicavam tração desenvolvida pelo motor, no momento do impacto.
