COMANDO DA AERONÁUTICA
CENTRO DE INVESTIGAÇÃO E PREVENÇÃO DE
ACIDENTES AERONÁUTICOS

RELATÓRIO FINAL SIMPLIFICADO

DADOS DA OCORRÊNCIA			
DATA - HORA	INVESTIGAÇÃO	SUMA(I) Nº	
22JAN2019 - 10:40 (UTC)	SERIPA I	A-015/CENIPA/2019	
CLASSIFICAÇÃO	TIPO(S)	SUBTIPO(S)	
ACIDENTE	[RE] EXCURSÃO DE PISTA	NIL	
LOCALIDADE	MUNICÍPIO	UF	COORDENADAS
FORA DE AERÓDROMO	SÍTIO NOVO	MA	05°52'06"S 046°42'08"W

DADOS DA AERONAVE		
MATRÍCULA	FABRICANTE	MODELO
PT-GNJ	NEIVA	EMB-201
OPERADOR	REGISTRO	OPERAÇÃO
PARTICULAR	TPP	PRIVADA

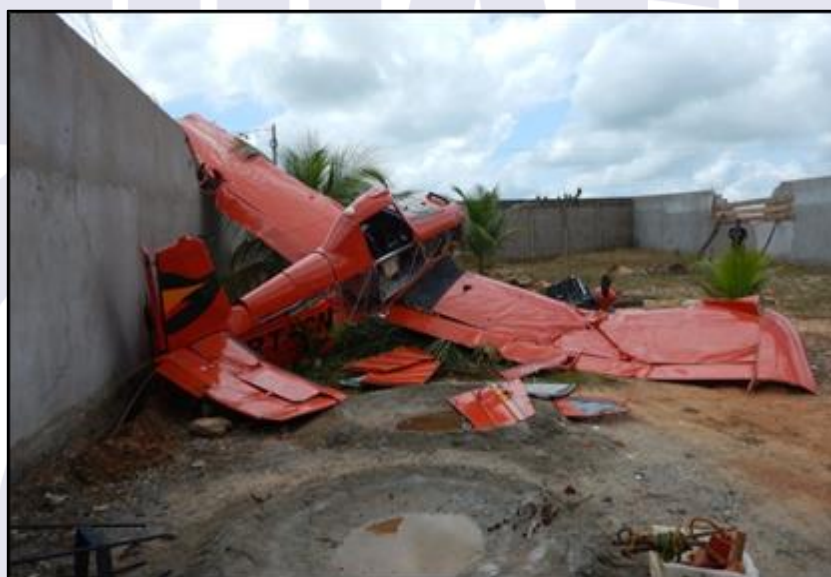
Durante o pouso nessa localidade, houve perda de controle, levando a aeronave a sair pela lateral esquerda e a atingir o muro de uma residência.

A aeronave teve danos substanciais. O tripulante saiu ileso.

Figura 1 - Aeronave após a colisão

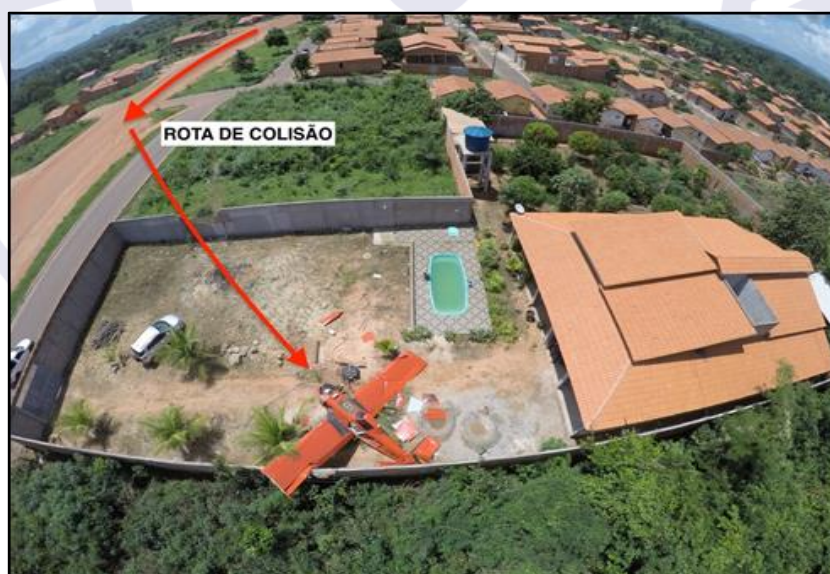
Figura 5 - Vista aérea do *crash site*.
