**COMANDO DA AERONÁUTICA**  
**CENTRO DE INVESTIGAÇÃO E PREVENÇÃO DE**  
**ACIDENTES AERONÁUTICOS**

**RELATÓRIO FINAL SIMPLIFICADO**

DADOS DA OCORRÊNCIA				
DATA - HORA	INVESTIGAÇÃO	SUMA Nº		
13MAR2020 - 10:00 (UTC)	SERIPA VI	A-038/CENIPA/2020		
CLASSIFICAÇÃO	TIPO(S)	SUBTIPO(S)		
ACIDENTE	[LOC-I] PERDA DE CONTROLE EM VOO	NIL		
LOCALIDADE	MUNICÍPIO	UF	COORDENADAS	
FAZENDA NOVA ESPERANÇA	QUERÊNCIA	MT	12°11'37"S	052°48'58"W

DADOS DA AERONAVE		
MATRÍCULA	FABRICANTE	MODELO
PT-GUF	EMBRAER	EMB-201A
OPERADOR	REGISTRO	OPERAÇÃO
REDEX AEROAGRÍCOLA LTDA - EPP	SAE-AG	AGRÍCOLA

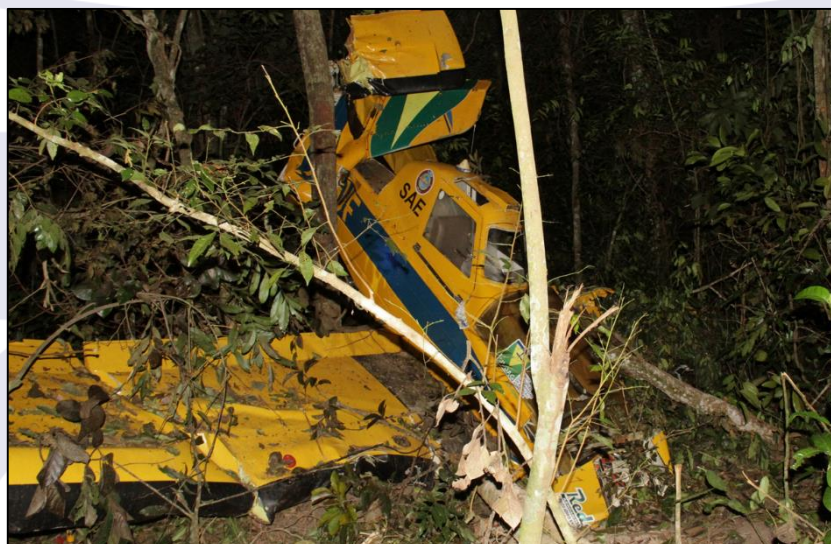
Figura 1 - Vista do PT-GUF, após o acidente.

A aeronave teve danos substanciais e o tripulante sofreu lesões fatais

Os destroços da aeronave estavam concentrados. O padrão de compressão e de amassamento do bordo de ataque das asas, o soterramento do conjunto de hélice, bem como a ausência de deslocamento à frente, após a colisão contra o solo, indicaram um ângulo de impacto entre 70° e 90° “picados”.

Assim, a trajetória quase vertical do impacto contra as árvores e, posteriormente, contra o solo e o amassamento no bordo de ataque das asas sugeriram que a aeronave estava em estol, contudo, com seu motor em operação.

Da mesma forma, foram encontrados indícios e marcações nas hélices de que o motor estava gerando potência no momento do impacto.

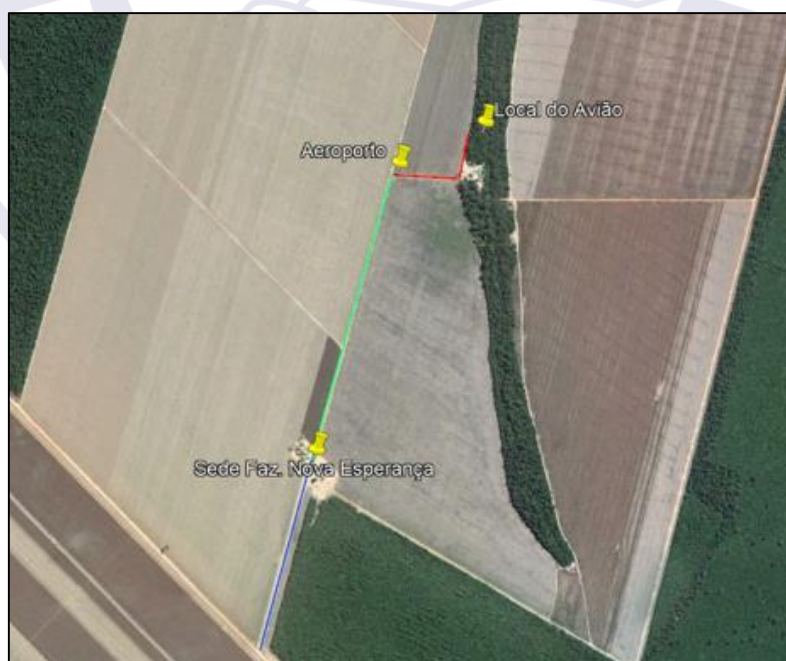
Tratava-se de um voo para a aplicação de defensivos agrícolas, no qual houve a queda da aeronave em região de mata fechada, nas proximidades do local da aplicação dos defensivos (Figura 2).

Figura 2 - Local da queda da aeronave. Fonte: Adaptado do *Google Earth*.
