**COMANDO DA AERONÁUTICA**  
**CENTRO DE INVESTIGAÇÃO E PREVENÇÃO DE**  
**ACIDENTES AERONÁUTICOS**

**RELATÓRIO FINAL**  
**A-172/CENIPA/2016**

<b>OCORRÊNCIA:</b>	<b>ACIDENTE</b>
<b>AERONAVE:</b>	<b>PT-ICU</b>
<b>MODELO:</b>	<b>58</b>
<b>DATA:</b>	<b>23DEZ2016</b>

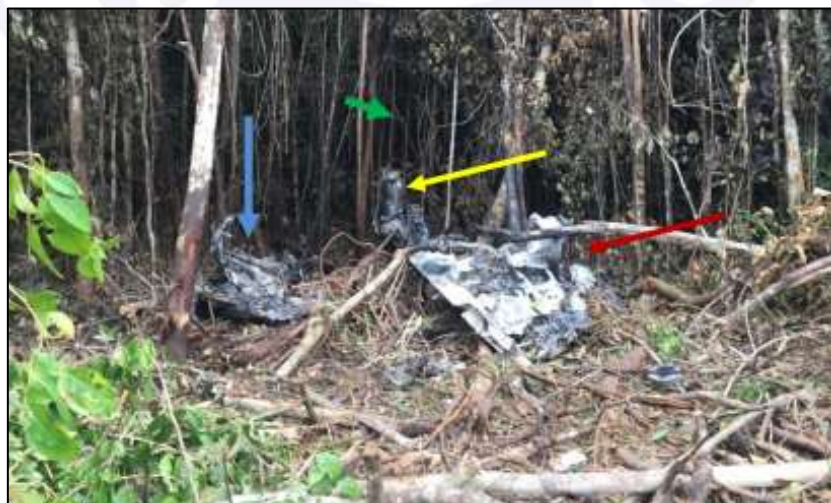
A aeronave ficou destruída (Figura 1).

Figura 1 - A seta vermelha identifica a asa direita, a seta amarela identifica a

asa esquerda, a seta azul identifica parte da fuselagem e a seta verde indica o local no qual o motor direito foi encontrado.

Os ocupantes e a maior parte da aeronave ficaram concentrados próximo à área onde houve o impacto contra o solo, de forma que, apenas o motor direito foi encontrado afastado, cerca de 15m, em meio à mata fechada.

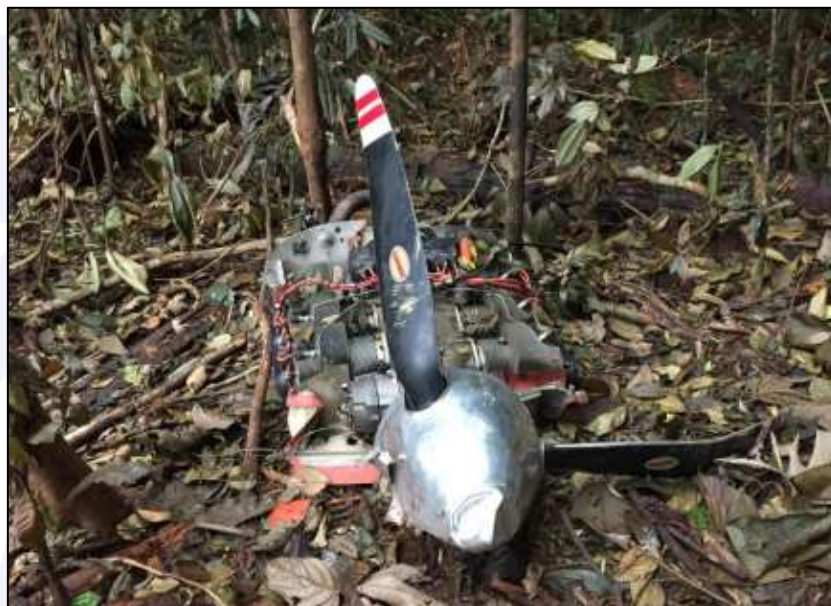
Durante a inspeção externa, foi observado que o motor direito, Continental, modelo IO-520-C-CB, n/s 571510, foi pouco afetado pelo incêndio ocorrido após a queda da aeronave (Figura 2).

Figura 2 - Vista frontal do motor direito, sem indícios de fogo. Uma das pás foi removida por populares.

O motor apresentava amassamento no cárter devido ao impacto contra obstáculos.

A hélice do motor direito apresentava evidência de que estava sem potência no instante da colisão contra o obstáculo. O *spinner* apresentava amassamento localizado. A hélice teve uma das pás arrancada do cubo, sendo que esta pá não apresentava outros danos como deformação ou marcas de impacto no seu bordo de ataque, dobramentos ou fratura na sua extremidade. As demais pás apresentavam dobramento voltado para trás.

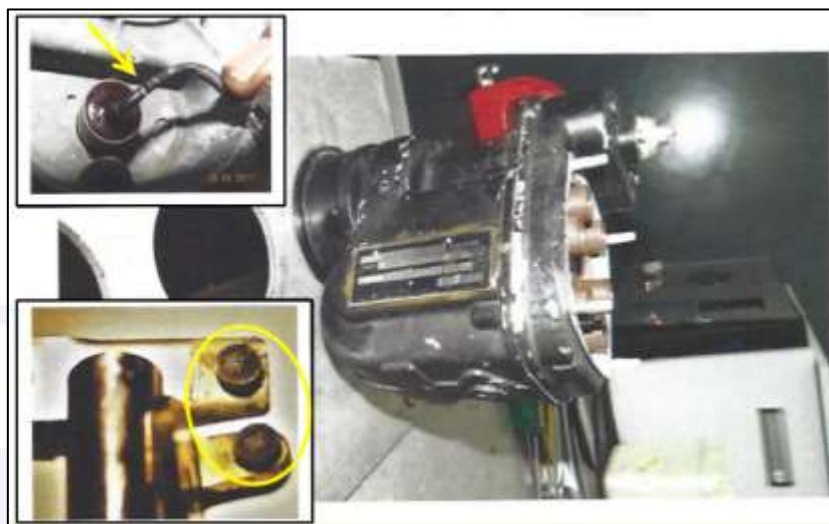
O magneto direito estava com centelhamento intermitente. Ele foi desmontado e, na inspeção, observou-se que o platinado estava queimado. Verificou-se, ainda, que o fio do condensador estava com sua proteção danificada (Figura 3).

Figura 3 - Vista geral do magneto direito do motor direito. Os destaques mostram o cabo do capacitor danificado e os contatos do platinado queimados.

O enrolamento primário da bobina do magneto estava com a resistência abaixo do especificado pelo Manual de Manutenção, *System Support Manual, S-1200 Magneto Ignition System*, Capítulo 7, Seção 7.2.6 *Inspect Coil*.

As discrepâncias encontradas e relacionadas ao sistema de ignição também não seriam motivo para esse motor parar de funcionar, mas justificariam um aumento no consumo de óleo lubrificante, carbonização das velas de ignição ou até mesmo uma deficiência de potência.

As discrepâncias relacionadas ao sistema de ignição também não seriam motivo para o motor parar de funcionar. No entanto, caso a falha no magneto direito tenha ocorrido durante o voo, isto resultaria em deficiência de potência e poderia contribuir para a ocorrência do dia 23DEZ2016.

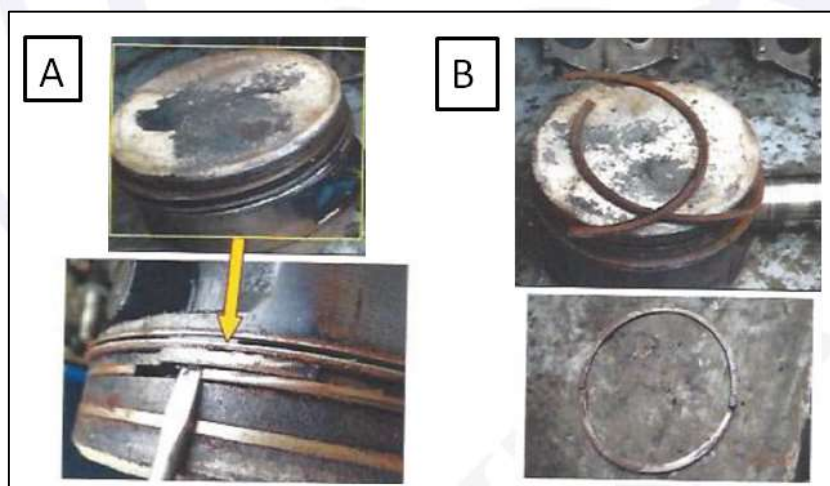
Outra discrepância encontrada nesse motor foi observada na remoção dos cilindros. O pistão do cilindro 1 do motor apresentava fratura em sua lateral, entre o anel de compressão e o anel raspador de óleo, como mostrado na letra A da Figura 4.

No pistão do cilindro 5, foi observado que o anel de compressão estava quebrado no interior do seu alojamento, conforme letra B da Figura 4.

Figura 4 - A) Parede rompida do pistão do cilindro 1, entre o anel raspador e o anel distribuidor de óleo. B) Anel de compressão do cilindro 5 quebrado.

Apesar destas discrepâncias, não foram encontrados riscos nas camisas dos cilindros e não foram encontradas evidências de que não estaria havendo a ignição correta do combustível na câmara.

Individualmente, as discrepâncias relatadas não deveriam ocasionar problemas no funcionamento do motor, podendo-se inferir que este operava mesmo com as discrepâncias encontradas nos pistões.

Essas desconformidades justificariam um aumento no consumo de óleo lubrificante, vazamento, carbonização das velas de ignição ou até mesmo uma perda de potência, o que poderia ter contribuído para o acidente em tela.

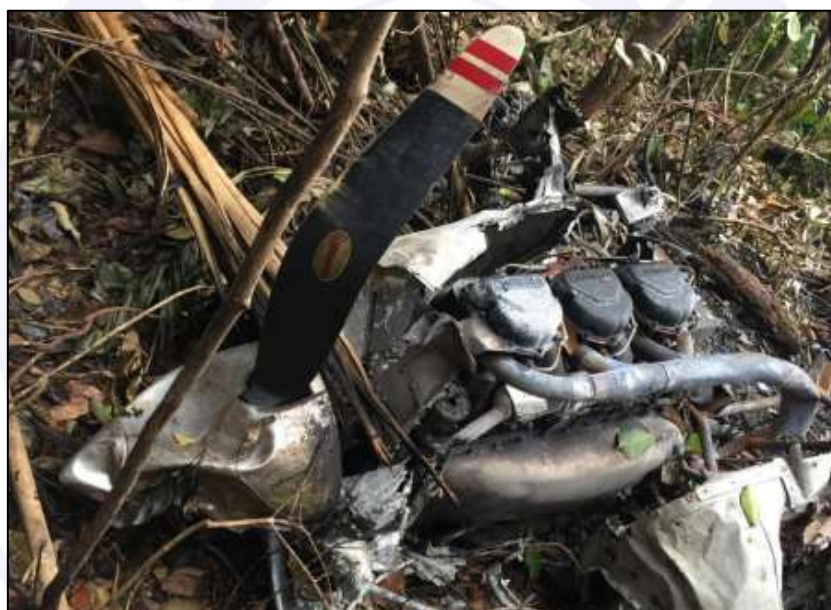
Durante a inspeção externa, foi observado que o motor esquerdo, Continental, modelo IO-520-CB (7), n/s 299088R, ficou exposto ao incêndio que ocorreu após a queda da aeronave.

Figura 5 - Vista do motor esquerdo.

Todos os seus componentes externos apresentavam evidências resultantes da longa exposição ao fogo. Foi observado, ainda, que estava emperrado e apresentava amassamento no cárter devido ao impacto contra obstáculos.

No sistema de lubrificação do motor não foi observada qualquer anomalia que pudesse comprometer o seu funcionamento. O emperramento do motor foi causado pela carbonização do óleo lubrificante que estava alojado entre os munhões e as bronzinas dos mancais traseiros, ocorrida durante o incêndio pós-impacto.

Portanto, neste motor restaram dúvidas quanto à operacionalidade dos sistemas de combustível e de ignição.
