COMANDO DA AERONÁUTICA
CENTRO DE INVESTIGAÇÃO E PREVENÇÃO DE
ACIDENTES AERONÁUTICOS

RELATÓRIO FINAL SIMPLIFICADO

DADOS DA OCORRÊNCIA					
DATA - HORA		INVESTIGAÇÃO		SUMA Nº	
21 JUL 2016 - 16:55 (UTC)		SERIPA V		IG-103/CENIPA/2016	
CLASSIFICAÇÃO		TIPO(S)		SUBTIPO(S)	
INCIDENTE GRAVE		FALHA DO MOTOR EM VOO		NIL	
LOCALIDADE		MUNICÍPIO		UF	
AERÓDROMO DE BACACHERI (SBBI)		CURITIBA		PR	
				COORDENADAS	
				25°24'12"S 049°14'01"W

DADOS DA AERONAVE		
MATRÍCULA	FABRICANTE	MODELO
PT-IYQ	PIPER AIRCRAFT	PA28A
OPERADOR	REGISTRO	OPERAÇÃO
AERoclUBE DO PARANÁ	PRI	INSTRUÇÃO

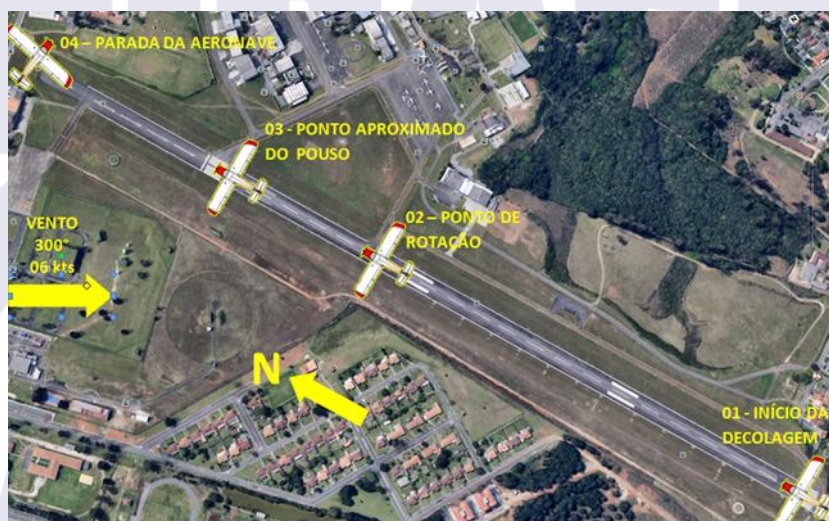
Figura 1 - Croqui.

Após a decolagem da pista 36, a aeronave perdeu potência. O instrutor pousou em frente, realizando o toque ainda sobre a pista.

A parada da aeronave ocorreu além do final da pista, sobre a grama.

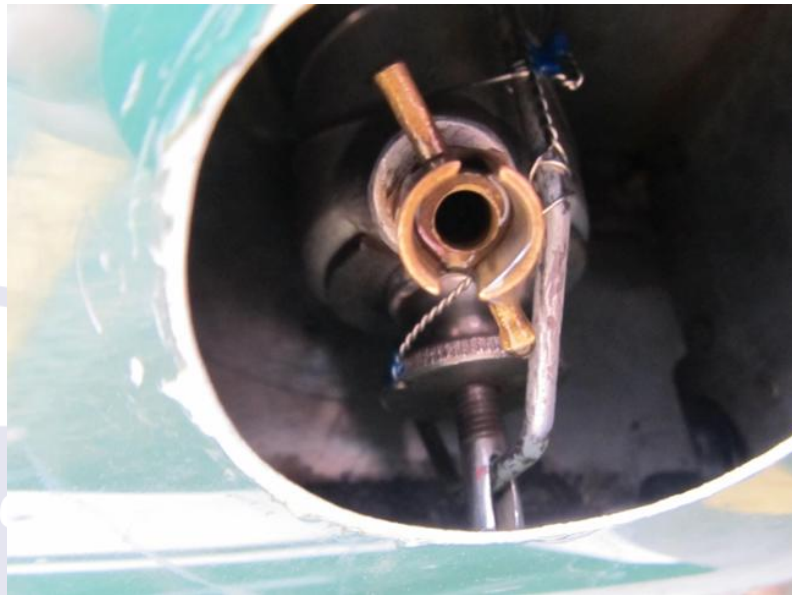
Figura 2 - Dreno aberto.

O mecânico da aeronave declarou que observou um vazamento de combustível na parte frontal da aeronave, assim que esta adentrou no pátio de estacionamento. Após o corte do motor, evidenciou-se, pelos pilotos e pelo mecânico, que o dreno de combustível do filtro havia permanecido aberto, conforme pode ser visualizado na Figura 2, abaixo.

O dreno havia sido utilizado durante a inspeção pré-voo, antes do primeiro voo do dia, para a drenagem prevista no manual da aeronave, permanecendo aberto após tal procedimento.

O instrutor não acompanhou o procedimento e, ao realizar a inspeção pré-voo após o aluno, não observou o dreno aberto. Dessa forma, involuntariamente, parte do procedimento de pré-voo deixou de ser observado.

- l) o dreno do filtro de combustível estava aberto no momento da ocorrência, ocasionando a falha do motor;
- m) a aeronave não teve danos; e
- n) os pilotos saíram ilesos.

Atuar junto ao Aeroclubes do Paraná de modo a reforçar aos seus pilotos a importância do fiel cumprimento dos procedimentos operacionais previstos em manuais e lista de verificações.

Atuar junto ao Aeroclubes do Paraná a fim de certificar-se que haja uma definição clara quanto às responsabilidades dos tripulantes relativas às inspeções previstas para a realização dos voos.

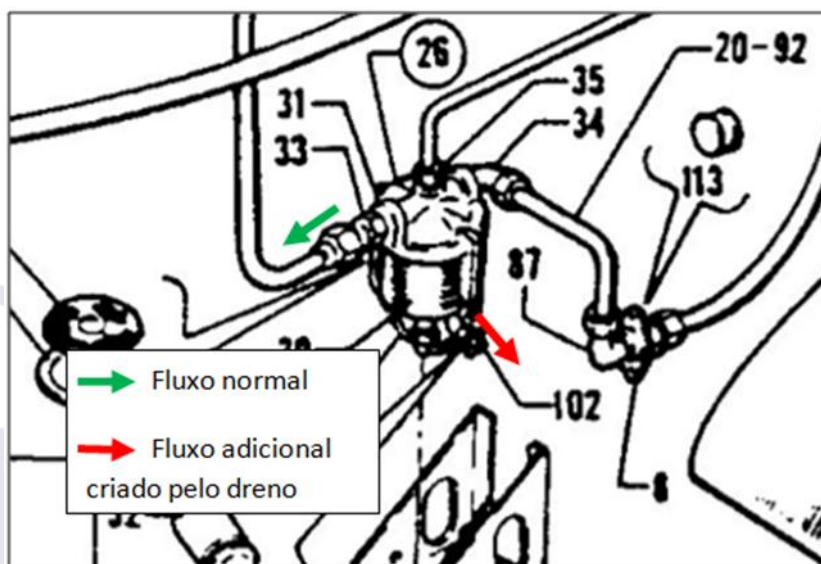
Figura 3 - Divisão do fluxo de combustível.

O dreno aberto causou uma deficiência no suprimento de combustível para o carburador, ocasionando a perda de potência durante a decolagem, conforme demonstrado no esquema da Figura 3.

Durante a Ação Inicial, o motor da aeronave foi verificado com o dreno do filtro fechado e todos os parâmetros de funcionamento mantiveram-se dentro da normalidade.
