**COMANDO DA AERONÁUTICA**  
**CENTRO DE INVESTIGAÇÃO E PREVENÇÃO DE**  
**ACIDENTES AERONÁUTICOS**

**RELATÓRIO FINAL SIMPLIFICADO**

DADOS DA OCORRÊNCIA					
DATA - HORA		INVESTIGAÇÃO		SUMA Nº	
27JUL2019 - 19:00 (UTC)		SERIPA VII		A-114/CENIPA/2019	
CLASSIFICAÇÃO		TIPO(S)		SUBTIPO(S)	
ACIDENTE		[SCF-PP] FALHA OU MAU FUNCIONAMENTO DO MOTOR		NIL	
LOCALIDADE		MUNICÍPIO		UF	COORDENADAS
FORA DE AERÓDROMO		ITAITUBA		PA	06°49'38"S 056°51'21"W

DADOS DA AERONAVE		
MATRÍCULA	FABRICANTE	MODELO
PT-JDG	CESSNA AIRCRAFT	182P
OPERADOR		REGISTRO
PARTICULAR		TPP
		OPERAÇÃO
		PRIVADA

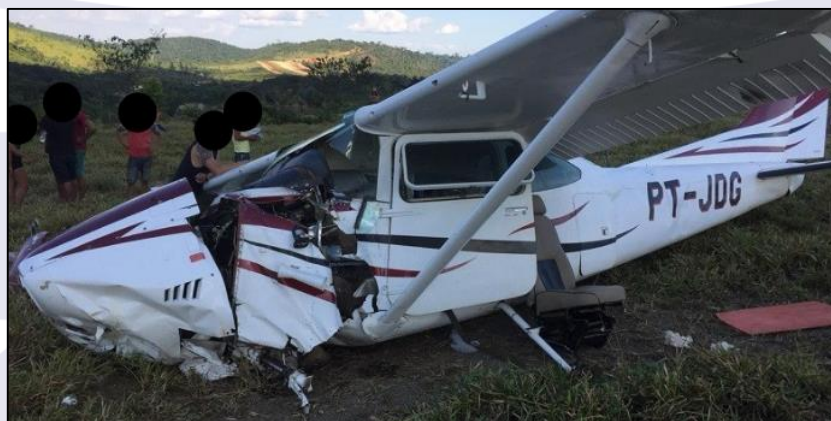
Após a decolagem, a aeronave perdeu potência e fez um pouso forçado em área descampada.

Figura 1 - Vista do PT-JDG, após o pouso forçado.

A aeronave teve danos substanciais. O piloto e os dois passageiros sofreram lesões leves.
