COMANDO DA AERONÁUTICA
CENTRO DE INVESTIGAÇÃO E PREVENÇÃO DE
ACIDENTES AERONÁUTICOS

RELATÓRIO FINAL SIMPLIFICADO

DADOS DA OCORRÊNCIA						
DATA - HORA		INVESTIGAÇÃO		SUMA Nº		
30 NOV 2017 - 18:24 (UTC)		SERIPA V		A-156/CENIPA/2017		
CLASSIFICAÇÃO		TIPO(S)		SUBTIPO(S)		
ACIDENTE		[SCF-NP] FALHA OU MAU FUNCIONAMENTO DE SISTEMA/COMPONENTE		COM TREM DE POUSO		
LOCALIDADE		MUNICÍPIO		UF	COORDENADAS	
AERÓDROMO SÍLVIO NAME JÚNIOR (SBMG)		MARINGÁ		PR	23°28'46''S	052°00'44''W

DADOS DA AERONAVE					
MATRÍCULA		FABRICANTE		MODELO	
PT-JVM		BEECH AIRCRAFT		A36	
OPERADOR			REGISTRO		OPERAÇÃO
PARTICULAR			TPP		PRIVADA

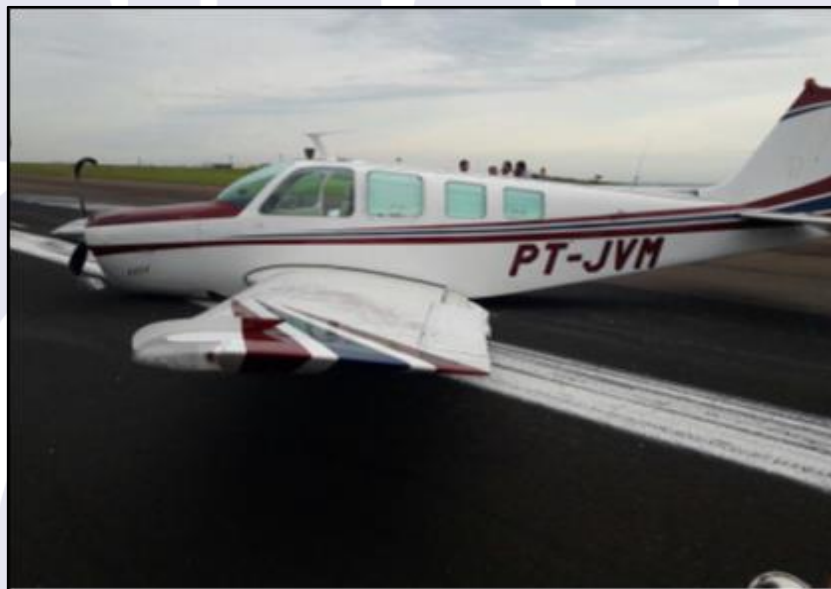
A aeronave teve danos substanciais no motor, hélice, parte inferior da fuselagem e nas asas.

Figura 1 - Vista lateral esquerda da aeronave.

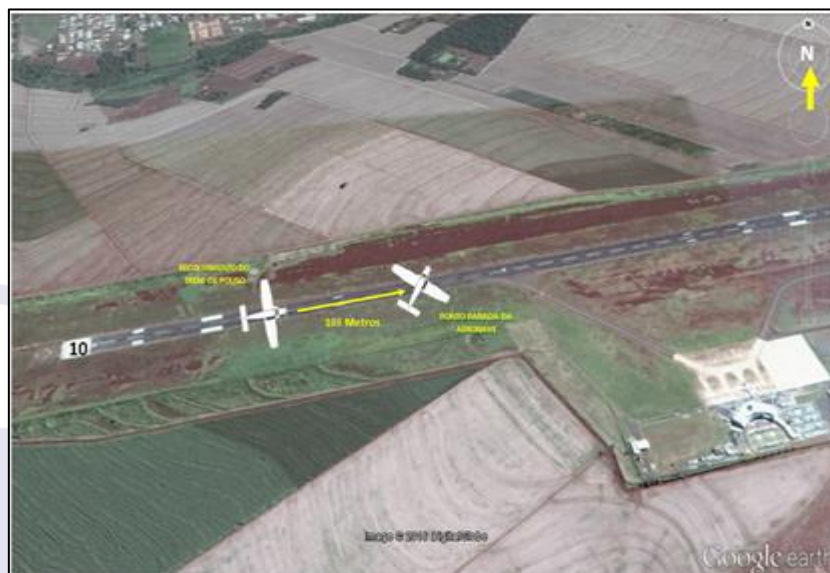
Por volta das 18h24min (UTC), durante o toque e arremetida no solo, o trem de pouso recolheu e a aeronave se arrastou por 103 metros, parando atravessada na pista 10 (Figura 2).

Figura 2 - Trajetória da aeronave.

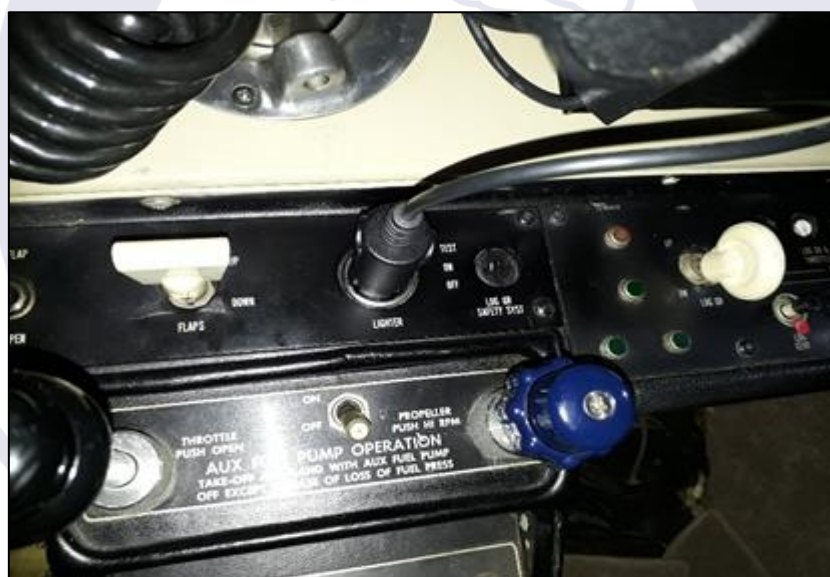
Observou-se a proximidade e a igualdade de cor entre a alavanca dos *flaps* (à esquerda), com o comando do trem de pouso (à direita). As alavancas se diferenciavam pelo formato dos respectivos interruptores (Figura 3).

Figura 3 - Interruptores brancos de acionamento dos *flaps* e do trem de pouso.

De acordo com os relatos obtidos, o acionamento inadvertido do trem de pouso ocorreu devido ao tripulante ter se confundido com o comando dos *flaps*. A proximidade entre esses comandos, pode ter influenciado no recolhimento do trem de pouso ainda na corrida de decolagem do TGL.

Divulgar os ensinamentos colhidos na presente investigação, a fim de alertar pilotos e operados da aviação civil brasileira sobre o risco da tripulação recolher no solo o trem de pouso da aeronave *Beech Aircraft A36*, devido a uma possível confusão causada pela

proximidade do comando do trem de pouso com o dos *flaps*, e pelo fato de ambas as alavancas, via de regra, serem da mesma cor.
