COMANDO DA AERONÁUTICA
CENTRO DE INVESTIGAÇÃO E PREVENÇÃO DE
ACIDENTES AERONÁUTICOS

RELATÓRIO FINAL SIMPLIFICADO

DADOS DA OCORRÊNCIA					
DATA - HORA		INVESTIGAÇÃO		SUMA Nº	
30 SET 2017 - 13:00 (UTC)		SERIPA I		A-123/CENIPA/2017	
CLASSIFICAÇÃO		TIPO(S)		SUBTIPO(S)	
ACIDENTE		[UNK] INDETERMINADO		NIL	
LOCALIDADE		MUNICÍPIO		UF	COORDENADAS
COMUNIDADE DE NAZARÉ		BELTERRA		PA	02°40'00"S 055°00'00"W

DADOS DA AERONAVE		
MATRÍCULA	FABRICANTE	MODELO
PT-KAM	CESSNA AIRCRAFT	210L
OPERADOR		REGISTRO
PARTICULAR		TPP
		OPERAÇÃO
		PRIVADA

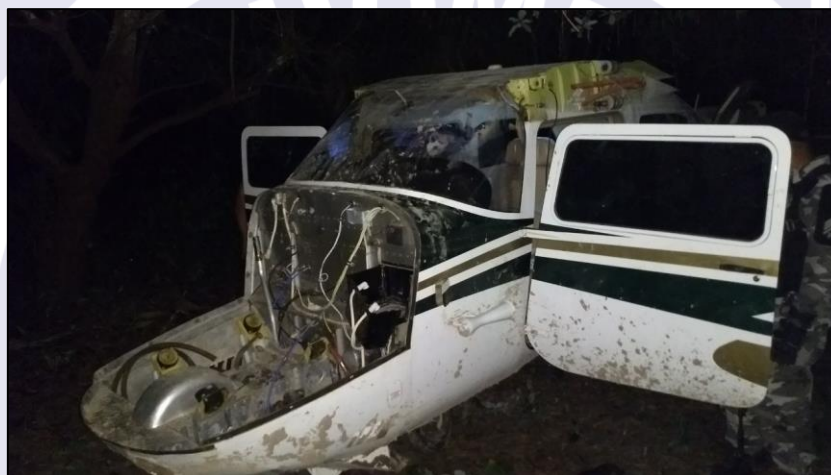
Segundo informações da Polícia Militar do estado do Pará, às 19h00min (local) do dia 01OUT2017, os policiais chegaram ao local da ocorrência e encontraram a aeronave já removida e sendo desmontada.

A movimentação da aeronave foi realizada sem autorização da autoridade de investigação SIPAER.

Figura 1 - Aeronave sem o motor e as asas.

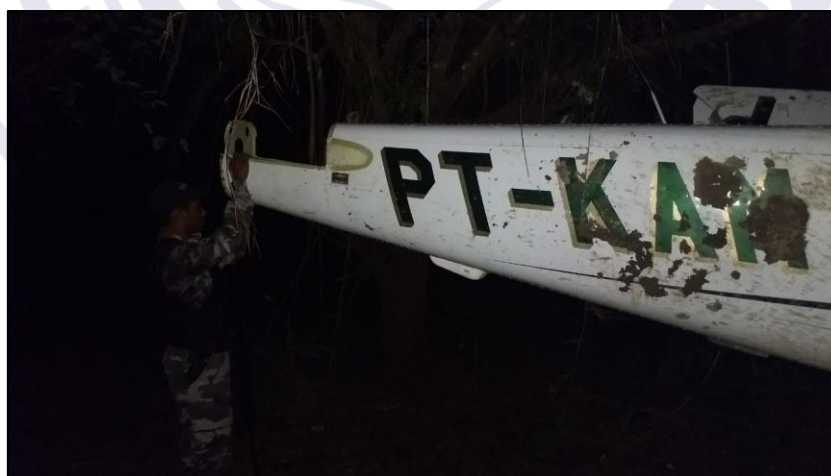
Figura 2 - Aeronave sem a empenagem.
