**COMANDO DA AERONÁUTICA**  
**CENTRO DE INVESTIGAÇÃO E PREVENÇÃO DE**  
**ACIDENTES AERONÁUTICOS**

**RELATÓRIO FINAL SIMPLIFICADO**

DADOS DA OCORRÊNCIA						
DATA - HORA		INVESTIGAÇÃO		SUMA Nº		
21AGO2016 - 15:00 (UTC)		SERIPA VI		A-111/CENIPA/2016		
CLASSIFICAÇÃO		TIPO(S)		SUBTIPO(S)		
ACIDENTE		[ADRM] AERÓDROMO [ARC] CONTATO ANORMAL COM A PISTA		NIL		
LOCALIDADE		MUNICÍPIO		UF	COORDENADAS	
AERÓDROMO DE SANTO ANTÔNIO DE LEVERGER (SWLV)		SANTO ANTÔNIO DE LEVERGER		MT	15°51'09"S	056°05'17"W

DADOS DA AERONAVE		
MATRÍCULA	FABRICANTE	MODELO
PT-KEX	BEECH AIRCRAFT	V35B
OPERADOR	REGISTRO	OPERAÇÃO
PARTICULAR	TPP	PRIVADA

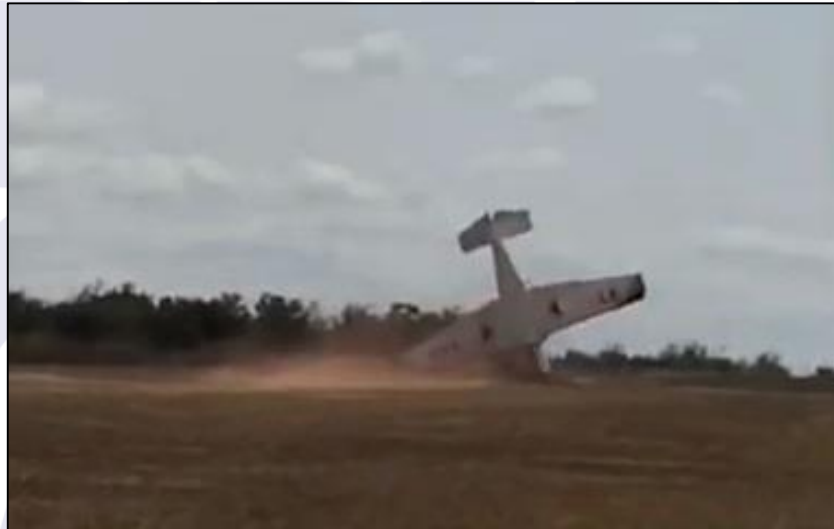
Ao chegar em SWLV, o piloto optou por realizar a aterragem na área gramada ao lado da pista. Após o toque no solo, a aeronave percorreu cerca de 40 metros e capotou.

Figura 1 - Imagem do capotamento da aeronave. Fonte: observador.

A aeronave teve danos substanciais. O tripulante e os dois passageiros sofreram lesões leves.

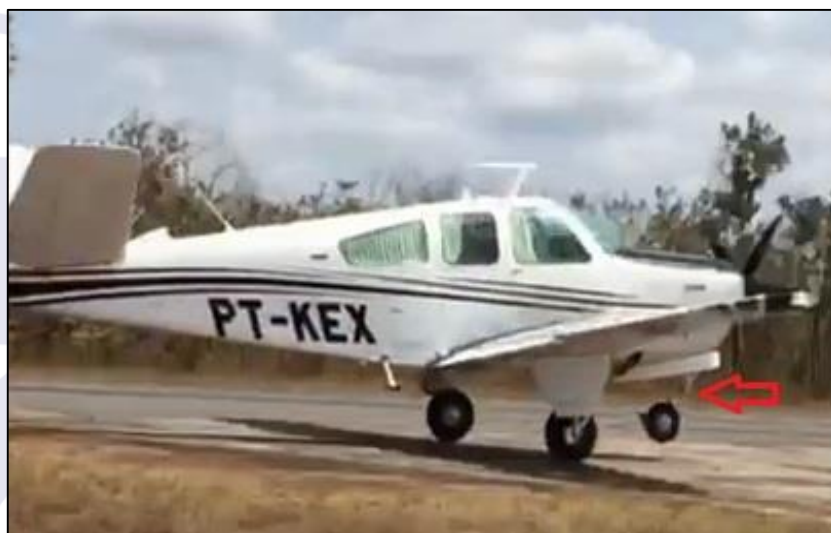
Conforme pôde ser observado em uma filmagem realizada por pessoas que presenciaram a ocorrência, o trem de pouso de nariz da aeronave não estava travado na posição “embaixo”, no momento do toque no solo em SWLV (Figura 2).

Figura 2 - Momento do pouso da aeronave, com destaque para o trem de pouso de nariz não travado. Fonte: observador.

Segundo o relato do piloto, ao chegar em SWLV, ele ficou preocupado com as consequências de uma aterragem com o trem de pouso do nariz danificado e optou por realizar a aterragem na área gramada, localizada na lateral direita da pista.

Verificou-se que, a despeito de os procedimentos para pouso com trem recolhido, estabelecidos pelo fabricante, recomendarem o pouso em superfície gramada, essa opção se mostrou inapropriada pelo fato de a aeronave encontrar-se em uma configuração de trem parcial, assim como pelas incertezas relacionadas ao estado do piso na lateral da pista.

Tendo em vista que o histórico de pousos em pistas de asfalto, de aeronaves com o trem de nariz recolhido, revela que estes resultam em ocorrências com danos reduzidos às aeronaves e com ausência de lesões aos seus ocupantes, constatou-se que a opção de se pousar no asfalto deve ser levada primeiramente em consideração, quando o piloto se deparar com tal decisão a ser tomada.

Outro ponto a ser considerado, diz respeito à necessidade de atrasar o abaixamento do nariz da aeronave, de modo que ele ocorra com a menor velocidade possível e, assim, minimizar os danos e a possibilidade de capotamento.
