COMANDO DA AERONÁUTICA
CENTRO DE INVESTIGAÇÃO E PREVENÇÃO DE
ACIDENTES AERONÁUTICOS

RELATÓRIO FINAL SIMPLIFICADO

DADOS DA OCORRÊNCIA					
DATA - HORA		INVESTIGAÇÃO		SUMA N°	
26 DEZ 2011 - 20:30 (UTC)		SERIPA III		IG-514/CENIPA/2017	
CLASSIFICAÇÃO		TIPO(S)		SUBTIPO(S)	
INCIDENTE GRAVE		COM TREM DE POUSO		NIL	
LOCALIDADE		MUNICÍPIO		UF	
AERÓDROMO DE FORMIGA (SNFO)		FORMIGA		MG	
				COORDENADAS	
				20°23'43"S 045°29'01"W

DADOS DA AERONAVE		
MATRÍCULA	FABRICANTE	MODELO
PT-KKP	CESSNA AIRCRAFT	210L
OPERADOR	REGISTRO	OPERAÇÃO
PARTICULAR	TPP	PRIVADA

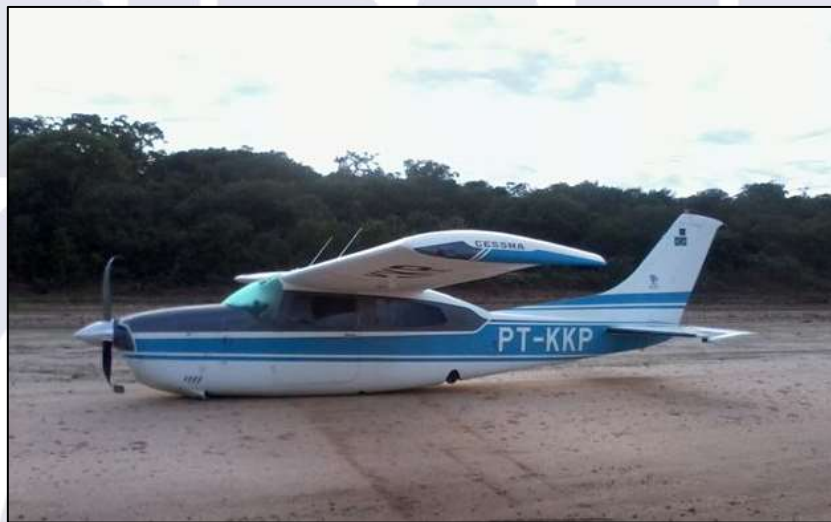
Figura 1 - Vista da aeronave após a ocorrência.

A aeronave teve danos limitados ao motor, hélice e parte inferior da fuselagem. O piloto e o passageiro saíram ilesos.

Segundo o relato do comandante, não houve nenhum mau funcionamento dos sistemas da aeronave e o pouso ocorreu com o trem recolhido devido ao não cumprimento de item do *checklist* e esquecimento do seu baixamento.
