COMANDO DA AERONÁUTICA
CENTRO DE INVESTIGAÇÃO E PREVENÇÃO DE
ACIDENTES AERONÁUTICOS

RELATÓRIO FINAL SIMPLIFICADO

DADOS DA OCORRÊNCIA					
DATA - HORA		INVESTIGAÇÃO		SUMA N°	
14 MAIO 2016 - 12:30 (UTC)		SERIPA IV		IG-085/CENIPA/2016	
CLASSIFICAÇÃO		TIPO(S)		SUBTIPO(S)	
INCIDENTE GRAVE		COM TREM DE POUSO		NIL	
LOCALIDADE		MUNICÍPIO		UF	COORDENADAS
AERÓDROMO DE AMARAIS (SDAM)		CAMPINAS		SP	22°51'33"S 047°06'29"W

DADOS DA AERONAVE		
MATRÍCULA	FABRICANTE	MODELO
PT-KLS	CESSNA AIRCRAFT	310Q
OPERADOR		REGISTRO
AEROCAMP-COM. E SERVS.AERONÁUTICOS LTDA.		TPP
		OPERAÇÃO
		PRIVADA

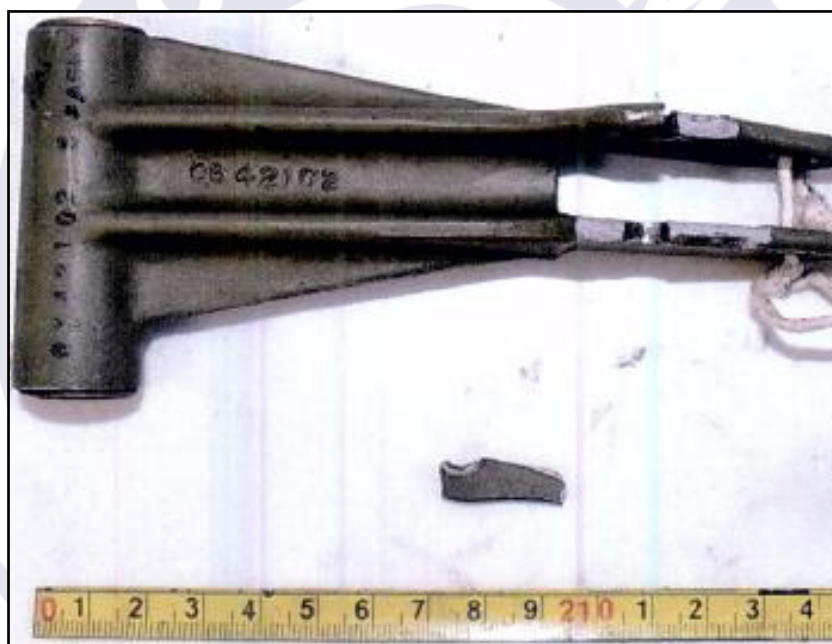
Durante a investigação, foi verificada uma fratura na haste de acionamento do trem de pouso auxiliar.

Figura 1 - Componente do trem de pouso auxiliar fraturado.

Após análise do material, ficou demonstrada que a fratura foi provocada por sobrecarga aplicada ao material. Não foram encontrados indícios de fadiga ou corrosão (Figura 1).

Diante do exposto, a hipótese mais provável para a ocorrência foi a sobrecarga aplicada aos trens de pouso, em especial no trem auxiliar, durante a realização dos pousos realizados nos voos de instrução.

Divulgar o conteúdo do presente relatório, enfatizando a importância do reporte de pousos bruscos de forma a permitir que os componentes estruturais das aeronaves possam ser avaliados conforme os critérios estabelecidos pelo fabricante.

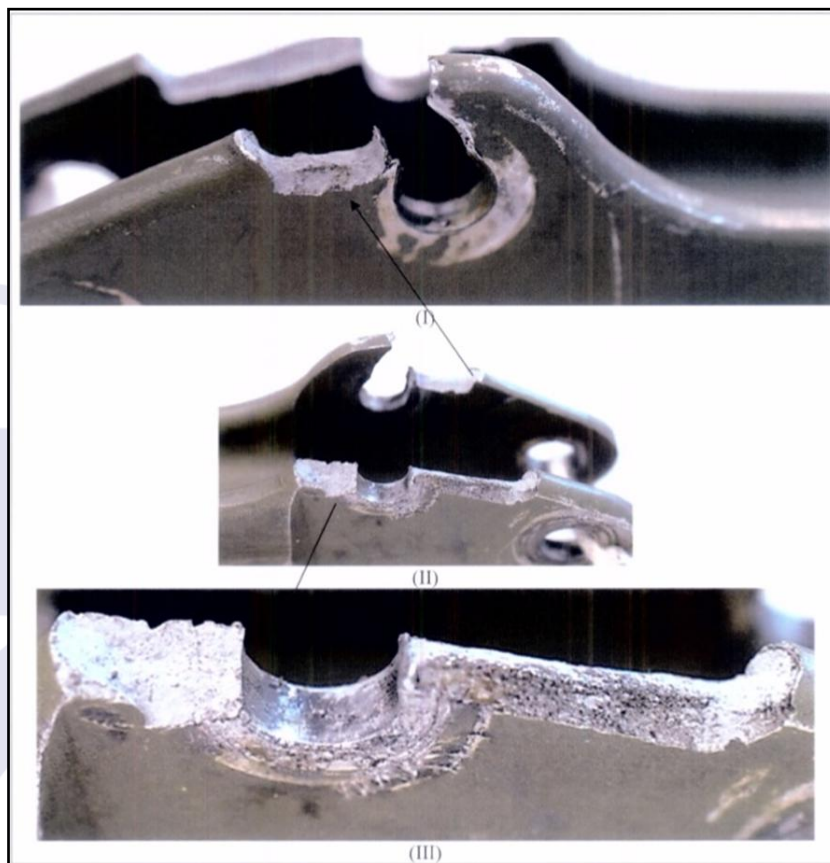
Figura 2 - Fratura na região de fixação do pino. Em I e III, superfície com características típicas de falha de sobrecarga, em II visão geral da fratura.

A falha por sobrecarga tem seu processo iniciado através de pequenas trincas de fadiga, que vão progredindo e estreitando a seção resistente, até que uma sobrecarga faz com que ocorra a fratura final, por meio de uma propagação abrupta da trinca. O estreitamento da seção resistente reduz a capacidade da estrutura de resistir a esforços considerados normais para uma estrutura ainda não submetida à formação das trincas.
