COMANDO DA AERONÁUTICA
CENTRO DE INVESTIGAÇÃO E PREVENÇÃO DE
ACIDENTES AERONÁUTICOS

RELATÓRIO FINAL SIMPLIFICADO

DADOS DA OCORRÊNCIA					
DATA - HORA		INVESTIGAÇÃO		SUMA Nº	
11 AGO 2014 - 20:52 (UTC)		SERIPA IV		A-133/CENIPA/2014	
CLASSIFICAÇÃO		TIPO(S)		SUBTIPO(S)	
ACIDENTE		[ARC] CONTATO ANORMAL COM A PISTA		POUSO SEM TREM	
LOCALIDADE		MUNICÍPIO		UF	COORDENADAS
AERÓDROMO DE AMARAIS (SDAM)		CAMPINAS		SP	22°51'33"S 047°06'29"W

DADOS DA AERONAVE		
MATRÍCULA	FABRICANTE	MODELO
PT-LZL	MOONEY AIRCRAFT	M20K
OPERADOR	REGISTRO	OPERAÇÃO
PARTICULAR	TPP	PRIVADA

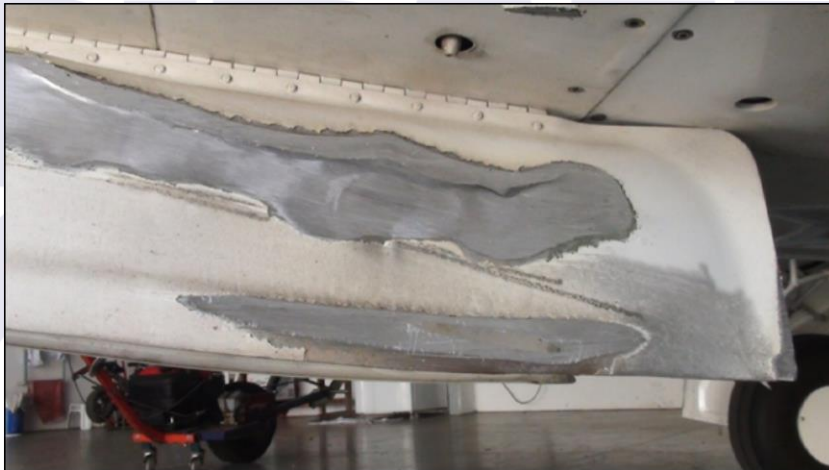
A aeronave teve danos na ponta das pás da hélice, motor e nas portas do trem dianteiro.

Figura 1 - Danos em uma das portas do trem de pouso de nariz do avião.

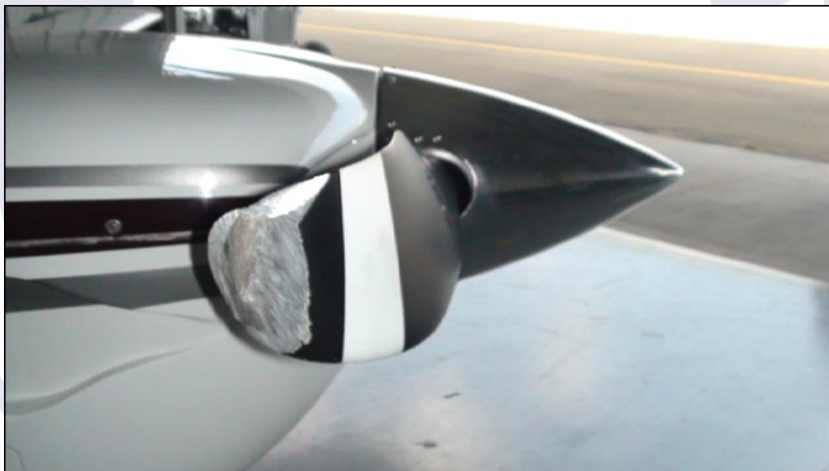
Figura 2 - Dano na ponta de uma das pás da hélice.

A colisão com o solo provocou parada brusca da hélice, em baixa potência, evidenciando possibilidade de avarias internas no motor.

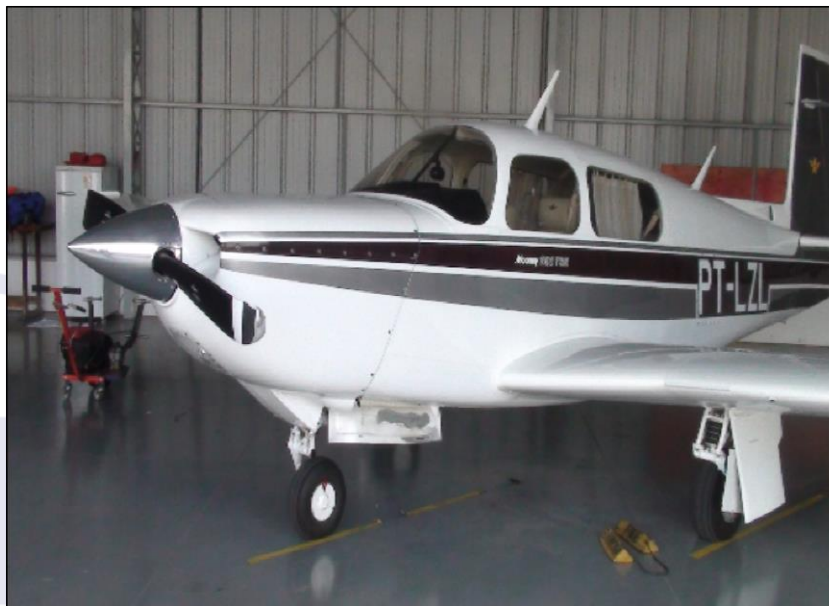
Figura 3 - Aeronave no hangar após a ocorrência.
