COMANDO DA AERONÁUTICA
CENTRO DE INVESTIGAÇÃO E PREVENÇÃO DE
ACIDENTES AERONÁUTICOS

RELATÓRIO FINAL SIMPLIFICADO

DADOS DA OCORRÊNCIA				
DATA - HORA	INVESTIGAÇÃO	SUMA Nº		
23MAR2019 - 15:30 (UTC)	SERIPA IV	A-049/CENIPA/2019		
CLASSIFICAÇÃO	TIPO(S)	SUBTIPO(S)		
ACIDENTE	[ARC] CONTATO ANORMAL COM A PISTA	POUSO BRUSCO		
LOCALIDADE	MUNICÍPIO	UF	COORDENADAS	
AERÓDROMO FAZENDA IROHY (SDIH)	BIRITIBA-MIRIM	SP	23°33'56"S	046°04'10"W

DADOS DA AERONAVE		
MATRÍCULA	FABRICANTE	MODELO
PT-NMJ	NEIVA INDÚSTRIA AERONÁUTICA	EMB-711C
OPERADOR	REGISTRO	OPERAÇÃO
PARTICULAR	TPP	PRIVADA

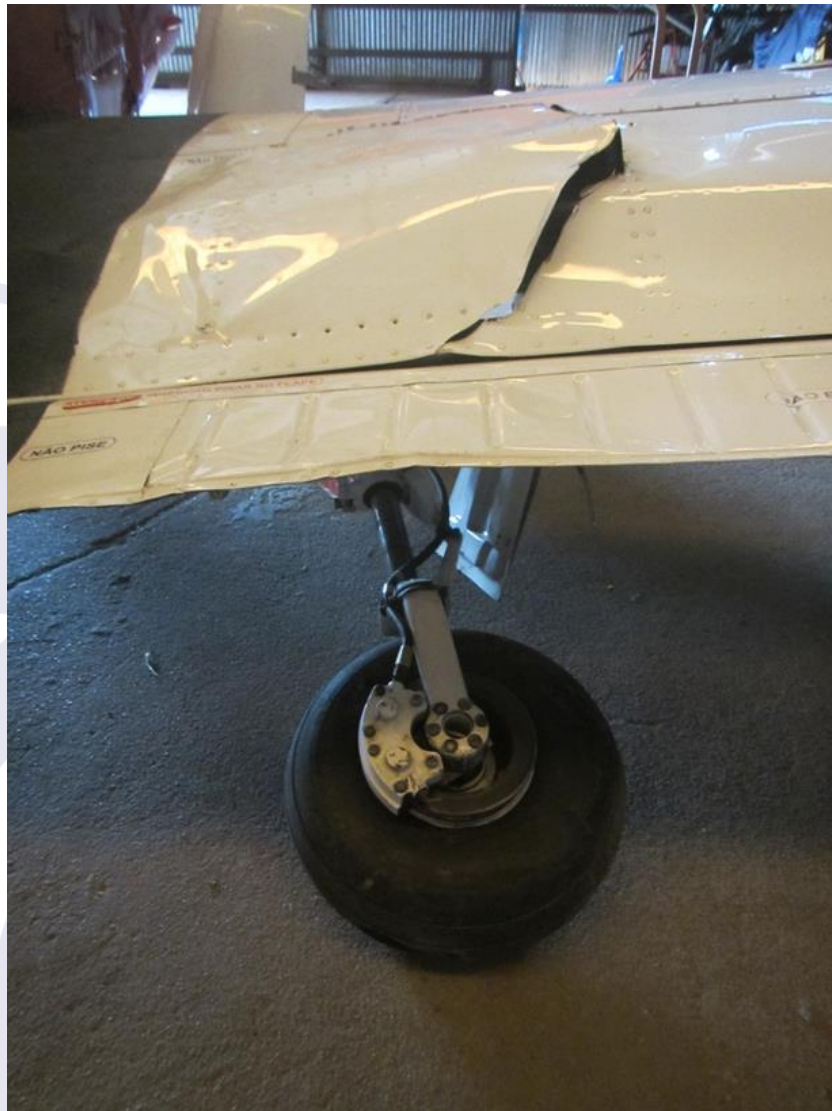
Durante a aproximação, o trem de pouso foi estendido e os flapes foram abaixados até a posição de 25 graus. O piloto realizou uma rampa normal para o começo da pista. Após cruzar a cabeceira, já iniciando o arredondamento para o pouso, o piloto comandou os flapes para sua posição máxima de 40 graus. A mudança de configuração da aeronave, seguida de aumento do arrasto e degradação da velocidade, ocasionou uma perda acentuada de altura, a qual o piloto não conseguiu contrariar com o uso dos comandos de voo. A aeronave tocou o solo de forma brusca, causando a quebra do trem de pouso principal (Figuras 1 e 2.)

Figura 1 - Trem de pouso principal direito quebrado.

Dessa forma, o pouco contato do piloto com a atividade de pilotagem, nos meses que antecederam a ocorrência, pode ter contribuído para o julgamento equivocado de alterar a configuração da aeronave muito tardiamente, já na altura do arredondamento, o que ocasionou o aumento do arrasto e uma acentuada perda de altitude. O piloto não conseguiu atuar nos comandos de voo de forma a contrariar a queda brusca da aeronave, o que culminou com o toque brusco e a quebra do trem de pouso principal.

Divulgar os ensinamentos colhidos na presente investigação, a fim de alertar pilotos e operadores da aviação civil brasileira sobre os riscos decorrentes da realização de finais para pouso não estabilizadas e da decisão de não realizar uma arremetida nos casos em

que os procedimentos para pouso não apresentarem as necessárias condições de segurança.

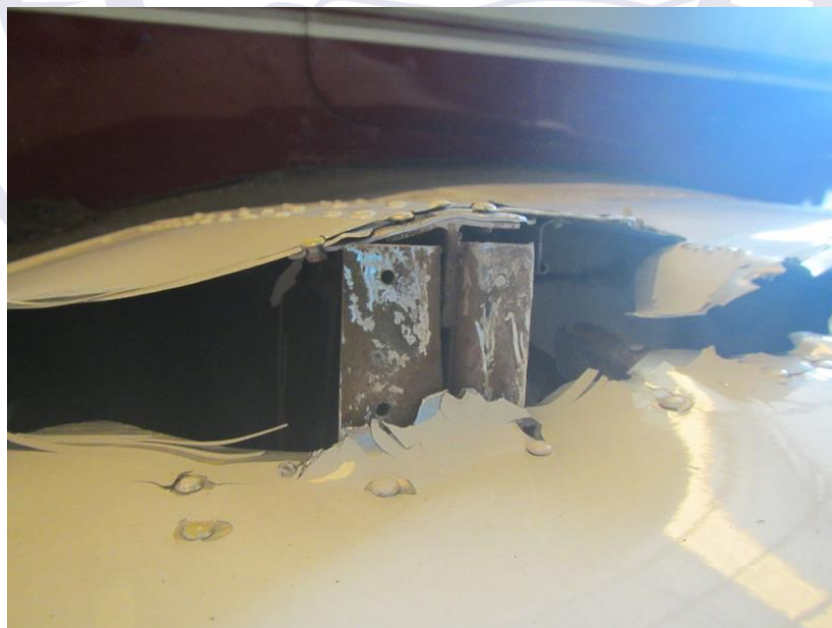
Figura 2 - Danos na asa direita causados pela quebra do trem de pouso.
