COMANDO DA AERONÁUTICA
CENTRO DE INVESTIGAÇÃO E PREVENÇÃO DE
ACIDENTES AERONÁUTICOS

RELATÓRIO FINAL SIMPLIFICADO

DADOS DA OCORRÊNCIA				
DATA - HORA	INVESTIGAÇÃO	SUMA Nº		
04FEV2020 - 18:00 (UTC)	SERIPA VII	A-016/CENIPA/2020		
CLASSIFICAÇÃO	TIPO(S)	SUBTIPO(S)		
ACIDENTE	[UNK] INDETERMINADO	NIL		
LOCALIDADE	MUNICÍPIO	UF	COORDENADAS	
FAZENDA CANINDÉ	AMAJARI	RR	03°43'21"N	060°20'56"W

DADOS DA AERONAVE		
MATRÍCULA	FABRICANTE	MODELO
PT-NPG	NEIVA	EMB-710C
OPERADOR	REGISTRO	OPERAÇÃO
PARTICULAR	TPP	PRIVADA

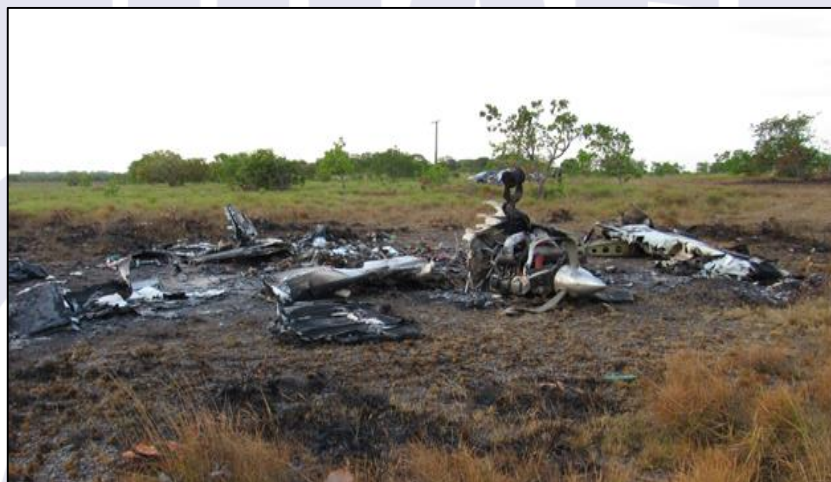
Após o impacto, a aeronave incendiou-se e foi totalmente consumida pelas chamas.

Figura 1 - Estado geral da aeronave após a ocorrência.

Devido ao alto grau de destruição da aeronave, e pelo fato de o proprietário/operador não ter sido localizado para a remoção dos destroços e entrega da documentação da aeronave, não foi possível realizar análises técnicas mais aprofundadas, a fim de verificar se os sistemas/componentes estavam operacionais antes do acidente.

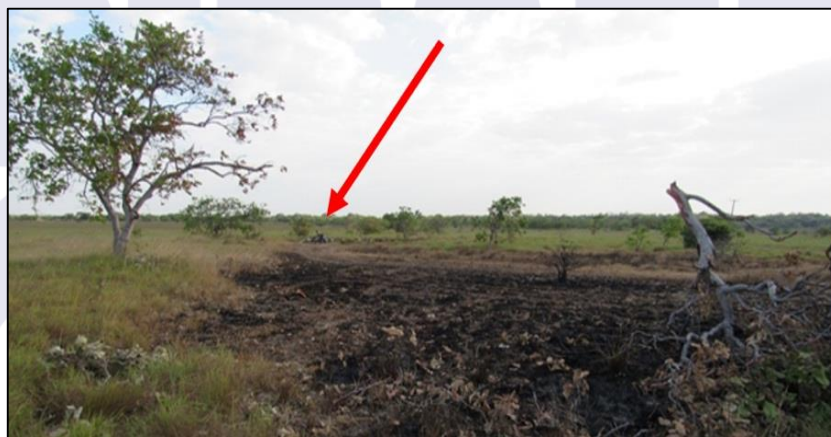
A comissão verificou que todas as partes da aeronave se encontravam no local da ocorrência, descartando a possibilidade de ter ocorrido a separação de componentes em voo.

Figura 2 - Vista a partir do ponto do primeiro impacto, mostrando a trajetória da aeronave até parada total. A seta vermelha indica os destroços.
