COMANDO DA AERONÁUTICA
CENTRO DE INVESTIGAÇÃO E PREVENÇÃO DE
ACIDENTES AERONÁUTICOS

RELATÓRIO FINAL SIMPLIFICADO

DADOS DA OCORRÊNCIA					
DATA - HORA		INVESTIGAÇÃO		SUMA Nº	
21 ABR 2016 – 20:00(UTC)		SERIPA VII		A-074/CENIPA/2016	
CLASSIFICAÇÃO		TIPO(S)		SUBTIPO(S)	
ACIDENTE		PERDA DE CONTROLE NO SOLO		NIL	
LOCALIDADE		MUNICÍPIO		UF	COORDENADAS
SWFN		MANAUS		AM	03° 04' 22"S 060° 01' 16"W

DADOS DA AERONAVE		
MATRÍCULA	FABRICANTE	MODELO
PT-NYU	NEIVA	EMB-712
OPERADOR	REGISTRO	OPERAÇÃO
AERoclUBE DO AMAZONAS	PRI	INSTRUÇÃO

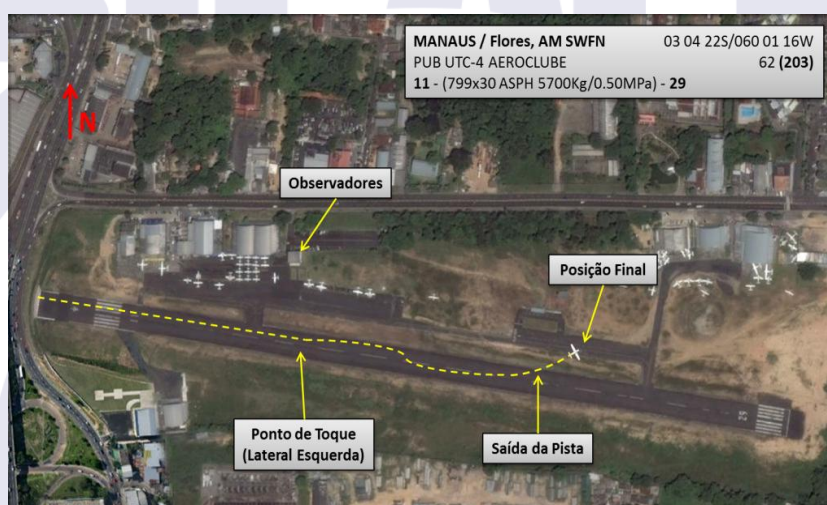
Figura 1 - Croqui da ocorrência.

O pouso ocorreu na lateral esquerda da pista 11. Na tentativa de levar a aeronave para o centro da pista, o aluno acabou perdendo o controle da aeronave, que saiu pela lateral esquerda da pista (Figura 1).

Após a decolagem e circuito de tráfego normais, o AL aterrissou na cabeceira 11, porém o toque foi realizado na lateral esquerda da pista. Com o intuito de corrigir a posição da aeronave para o centro da pista, o AL aplicou comando de pedal, executando-o de forma excessiva, fazendo a aeronave deslocar-se além do necessário e aproximar-

se da lateral direita da pista. Mais uma vez, foi aplicado o comando de pedal, agora para a esquerda, na tentativa de corrigir o eixo de deslocamento. Devido a um exagero na aplicação de comandos, o AL perdeu o controle da aeronave e acabou saindo da pista pela lateral esquerda, vindo a colidir com um desnível que existia entre a pista de táxi e a grama.

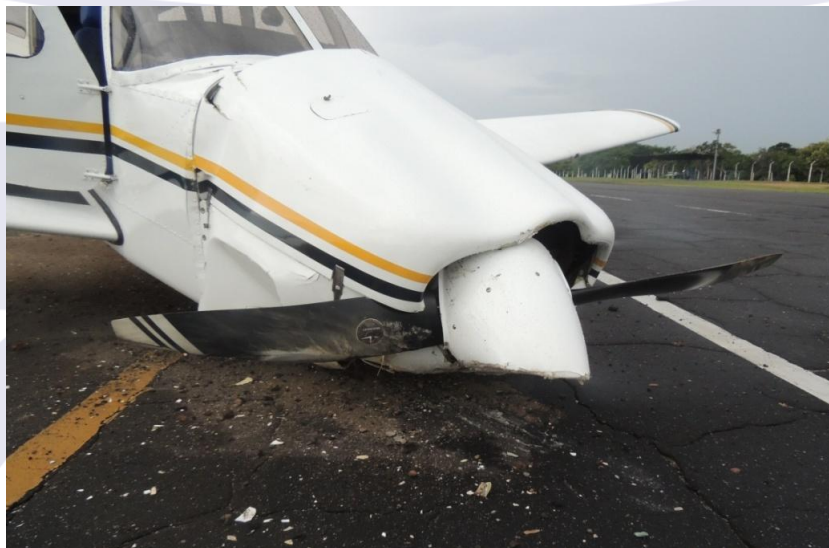
Ao colidir com o desnível, houve a quebra do trem de pouso auxiliar, fazendo com que ocorressem danos também ao motor e hélice (Figura 2).

Figura 2 - Vista frontal da aeronave apresentando dano no nariz e na hélice.
