**COMANDO DA AERONÁUTICA**  
**CENTRO DE INVESTIGAÇÃO E PREVENÇÃO DE**  
**ACIDENTES AERONÁUTICOS**

**RELATÓRIO FINAL SIMPLIFICADO**

DADOS DA OCORRÊNCIA					
DATA - HORA		INVESTIGAÇÃO		SUMA Nº	
26 JUN 2016 - 20:10 (UTC)		SERIPA V		A-093/CENIPA/2016	
CLASSIFICAÇÃO		TIPO(S)		SUBTIPO(S)	
ACIDENTE		[LOC-G] PERDA DE CONTROLE NO SOLO		NIL	
LOCALIDADE		MUNICÍPIO		UF	
AERÓDROMO GOVERNADOR JOSÉ RICHÁ (SBLO)		LONDRINA		PR	
				COORDENADAS	
				23°20'00"S 051°08'01"W

DADOS DA AERONAVE		
MATRÍCULA	FABRICANTE	MODELO
PT-NZD	NEIVA	EMB-712
OPERADOR	REGISTRO	OPERAÇÃO
AERoclube de Londrina	PRI	PRIVADA

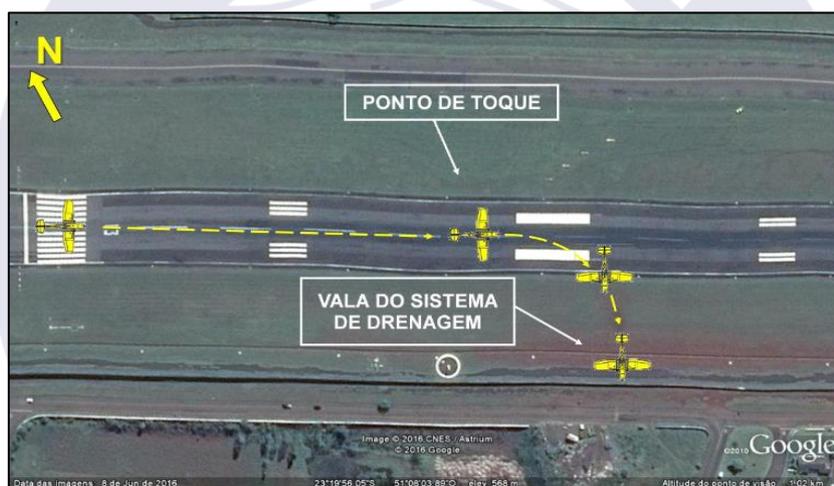
Durante o pouso, próximo ao *Aiming Point* (Ponto de Mira), a aeronave perdeu a reta para a direita, ultrapassou o limite lateral da pista e colidiu contra uma vala de escoamento de água.

Figura 1 - Croqui do acidente.

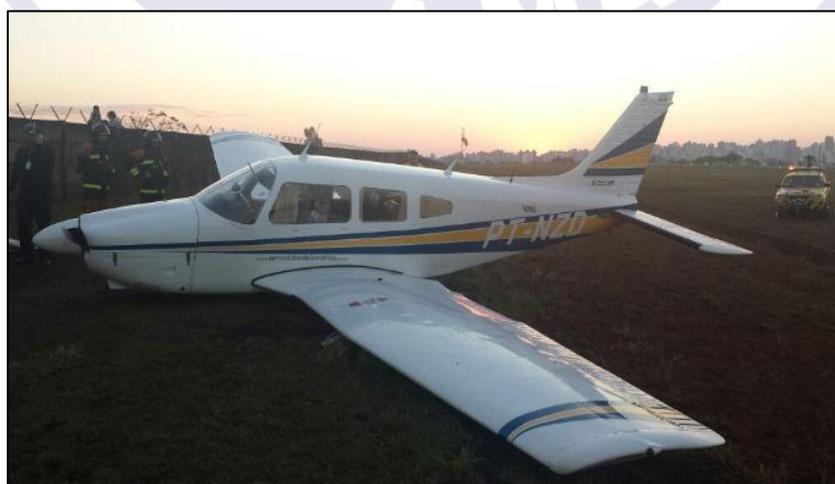
A aeronave teve danos substanciais.

Figura 2 - Aeronave após a ocorrência.

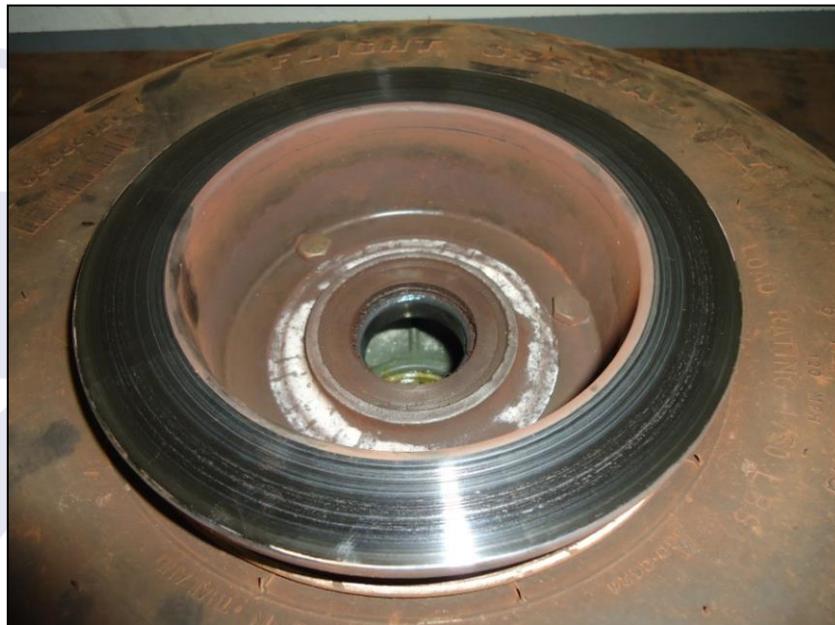
Durante a coleta preliminar de dados no local do acidente, Ação Inicial, foi verificado que o par de pastilhas do freio direito apresentava desgaste e o disco de freio da roda direita apresentava marcas de atrito (Figura 3).

Figura 1 - Detalhe das marcas de atrito no disco de freio direito.

- a) as pastilhas do freio esquerdo apresentavam desgaste normal, medindo 0,36 cm e 0,41 cm;
- b) o disco do freio esquerdo apresentou uma região de corrosão superficial na lateral;
- c) as pastilhas do freio direito apresentavam desgaste excessivo, medindo 0,21 cm e 0,22 cm;
- d) a medida de uma pastilha nova e sem uso é de, aproximadamente, 0,56 cm;
- e) o rebite metálico de fixação da pastilha entrou em contato com o disco de freio causando ranhuras no mesmo; e
- f) não foram identificadas discrepâncias nos rolamentos das rodas da aeronave.

Segundo o Manual de Serviço do fabricante da aeronave MS-712/557, item 32-43-01, as pastilhas de freio deveriam ser substituídas se a espessura de qualquer segmento estivesse menor que 0,25 cm ou se apresentassem desigualdade de desgaste.

- l) o rebite metálico de fixação da pastilha entrou em contato com o disco de freio causando ranhuras no mesmo;
- m) as pastilhas de freio devem ser substituídas se a espessura de qualquer segmento estiver menor que 0,25 cm ou se apresentarem desigualdade de desgaste;

Atuar junto ao Aeroclube de Londrina, a fim de que aquele operador aperfeiçoe seus mecanismos administrativos e operacionais de recebimento, verificação e escrituração dos serviços de manutenção executados em suas aeronaves, como forma de prevenir ocorrências aeronáuticas.
