**COMANDO DA AERONÁUTICA**  
**CENTRO DE INVESTIGAÇÃO E PREVENÇÃO DE**  
**ACIDENTES AERONÁUTICOS**

**RELATÓRIO FINAL SIMPLIFICADO**

DADOS DA OCORRÊNCIA					
DATA - HORA		INVESTIGAÇÃO		SUMA Nº	
06 DEZ 2017 - 11:53 (UTC)		SERIPA V		A-162/CENIPA/2017	
CLASSIFICAÇÃO		TIPO(S)		SUBTIPO(S)	
ACIDENTE		[ARC] CONTATO ANORMAL COM A PISTA		POUSO SEM TREM	
LOCALIDADE		MUNICÍPIO		UF	COORDENADAS
AERÓDROMO DE NAVEGANTES (SBNF)		NAVEGANTES		SC	26°52'43"S 048°39'03"W

DADOS DA AERONAVE					
MATRÍCULA		FABRICANTE		MODELO	
PT-OCL		PIPER AIRCRAFT		PA-31T	
OPERADOR			REGISTRO		OPERAÇÃO
TÁXI AÉREO HÉRCULES LTDA.			TPX		TÁXI-AÉREO

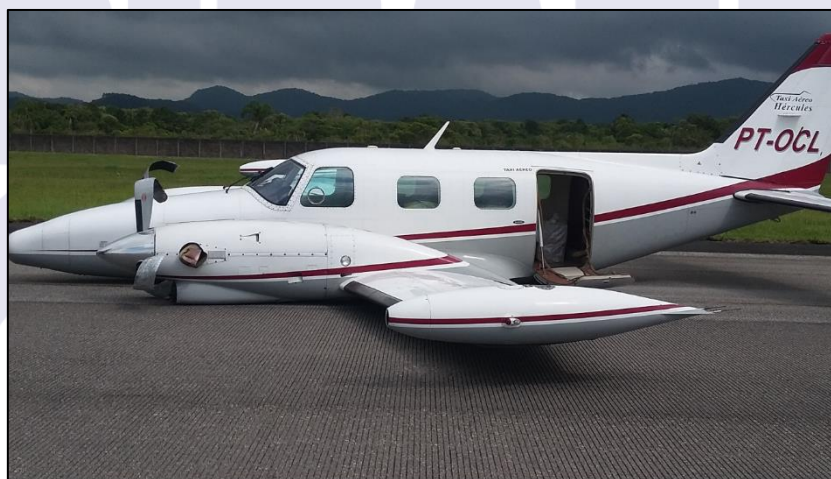
No pouso em Navegantes, a aeronave tocou o solo com o trem de pouso recolhido, arrastando-se sobre a pista e parando a, aproximadamente, 450 metros de distância da cabeceira 25, no través da interseção "B".

A aeronave teve danos substanciais.

Figura 1 - Aeronave após a parada total.

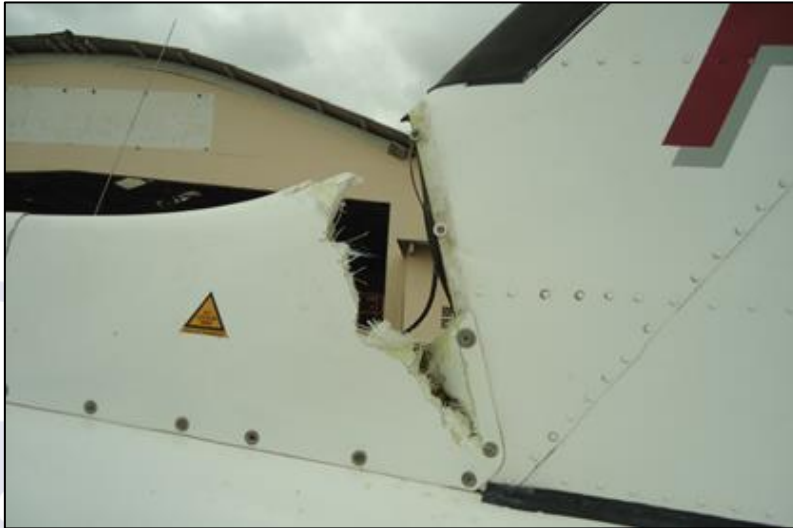
A aeronave teve diversos danos nas hélices e carenagens dos motores e, ainda, durante a remoção desta da pista outras partes foram afetadas devido ao uso de fitas para erguer a aeronave.

Figura 2 - Danos causados na deriva durante a remoção da pista.

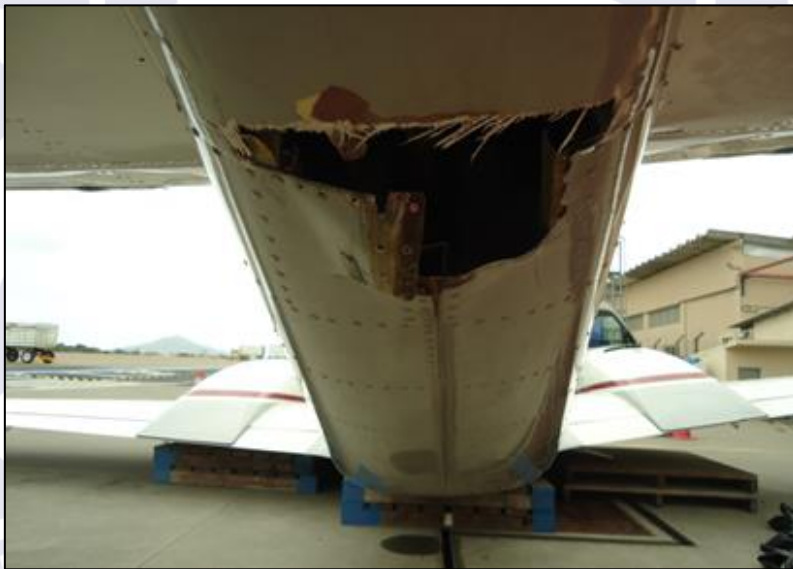
Figura 3 - Dano causado na carenagem inferior da fuselagem durante a remoção da pista.

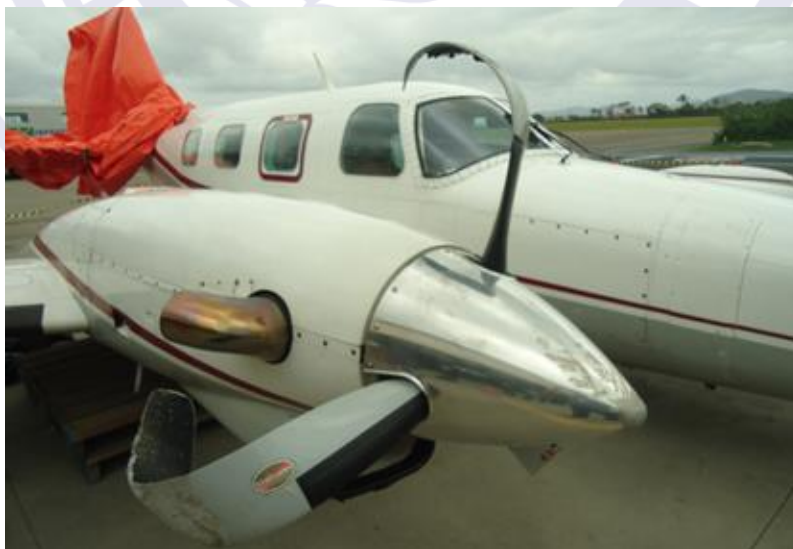
Figura 4 - Danos ao motor e hélice direitos.

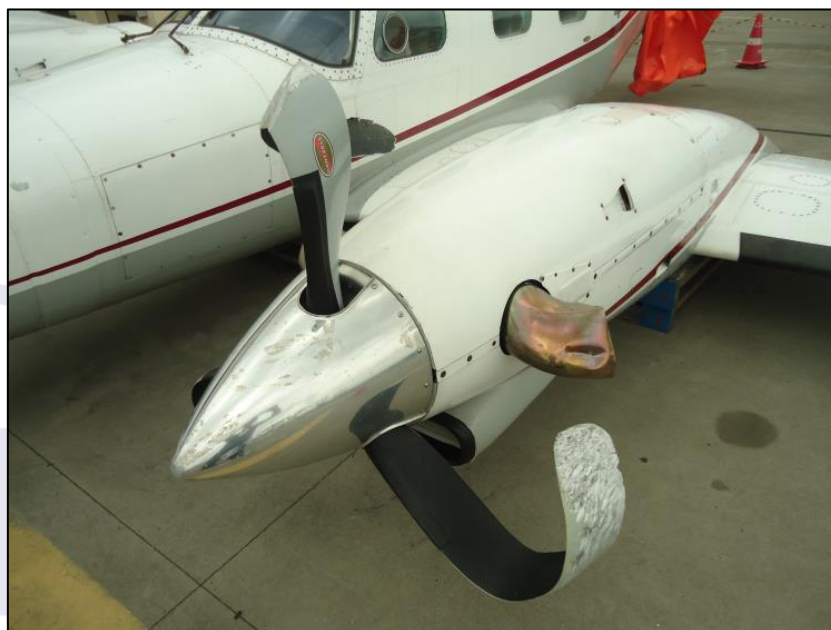
Figura 5 - Danos ao motor e hélice esquerdos.
