**COMANDO DA AERONÁUTICA**  
**CENTRO DE INVESTIGAÇÃO E PREVENÇÃO DE**  
**ACIDENTES AERONÁUTICOS**

**RELATÓRIO FINAL SIMPLIFICADO**

DADOS DA OCORRÊNCIA								
DATA - HORA		INVESTIGAÇÃO		SUMA Nº				
10JUL2016 - 16:00 (UTC)		SERIPA III		A-161/CENIPA/2016				
CLASSIFICAÇÃO	TIPO(S)			SUBTIPO(S)				
ACIDENTE	[ARC] CONTATO ANORMAL COM A PISTA [RE] EXCURSÃO DE PISTA			POUSO BRUSCO				
LOCALIDADE	MUNICÍPIO	UF	COORDENADAS					
AERÓDROMO DE CURVELO (SNQV)	CURVELO	MG	18°45'58"S	044°27'29"W				
DADOS DA AERONAVE								
MATRÍCULA		FABRICANTE		MODELO				
PT-OMW		PIPER AIRCRAFT		PA-25-235				
OPERADOR			REGISTRO		OPERAÇÃO			
ECM AVIAÇÃO AGRÍCOLA LTDA			SAE-AG		AGRÍCOLA			
PESSOAS A BORDO / LESÕES / DANOS À AERONAVE								
A BORDO		LESÕES					DANOS À AERONAVE	
		Ileso	Leve	Grave	Fatal	Desconhecido		
Tripulantes	1	-	1	-	-	-	Nenhum	
Passageiros	-	-	-	-	-	-	Leve	
<b>Total</b>	<b>1</b>	-	<b>1</b>	-	-	-	X Substancial	
							Destruída	
Terceiros	-	-	-	-	-	-	Desconhecido

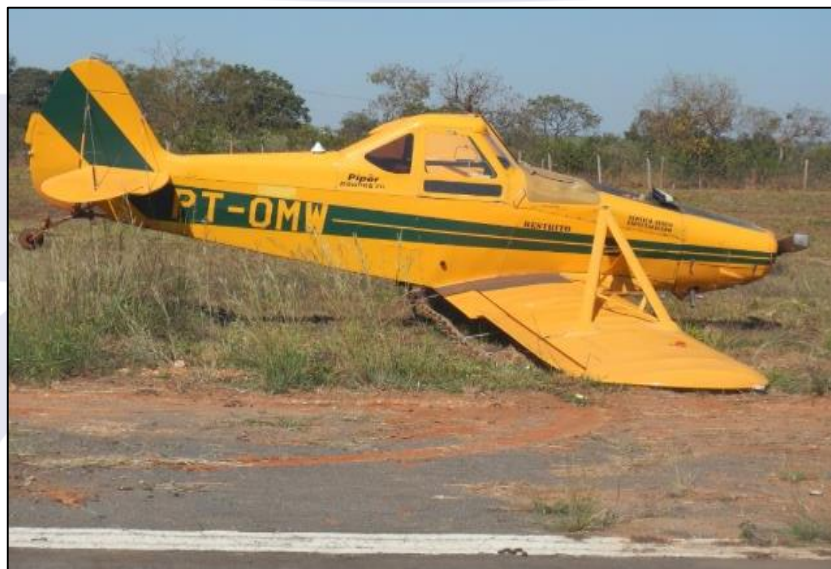
Durante o pouso em SNQV, após um toque brusco, a asa direita e a ponta da hélice tocaram na pista, fazendo com que a aeronave ultrapassasse os limites laterais, vindo a parar na área gramada.

Figura 1 - Vista do PT-OMW após a excursão da pista.

Assim, após uma aproximação desestabilizada, houve o primeiro toque brusco do trem de pouso direito com a consequente saída do solo. A aeronave retornou à pista e, no segundo toque, já com o trem de pouso direito possivelmente avariado, tocou a asa direita e a ponta da hélice na pista, fazendo com que a aeronave saísse lentamente à direita,

seguido de um giro de, aproximadamente, 180°, ultrapassando os limites laterais da pista, vindo a parar na área gramada.

A aeronave teve danos substanciais na fuselagem, asas, trem de pouso, motor e hélice.

Dessa forma, o circuito de tráfego realizado com aproximação direta e abaixo da altura recomendada prejudicou a manutenção de parâmetros indicados para uma aproximação estabilizada e comprometeu a controlabilidade da aeronave no momento do pouso, acarretando um contato anormal e a excursão de pista.
