**COMANDO DA AERONÁUTICA**  
**CENTRO DE INVESTIGAÇÃO E PREVENÇÃO DE**  
**ACIDENTES AERONÁUTICOS**

**RELATÓRIO FINAL SIMPLIFICADO**

DADOS DA OCORRÊNCIA					
DATA - HORA		INVESTIGAÇÃO		SUMA Nº	
20JUL2019 - 14:40 (UTC)		SERIPA IV		A-107/CENIPA/2019	
CLASSIFICAÇÃO		TIPO(S)		SUBTIPO(S)	
ACIDENTE		[SCF-NP] FALHA OU MAU FUNCIONAMENTO DE SISTEMA/COMPONENTE		COM TREM DE POUSO	
LOCALIDADE		MUNICÍPIO		UF	COORDENADAS
AERÓDROMO DE AMERICANA (SDAI)		AMERICANA		SP	22°45'19"S 047°16'05"W

DADOS DA AERONAVE		
MATRÍCULA	FABRICANTE	MODELO
PT-OVL	EMBRAER	EMB-810C
OPERADOR		REGISTRO
EJ ESCOLA DE AERONÁUTICA LTDA.		PRI
		OPERAÇÃO
		INSTRUÇÃO

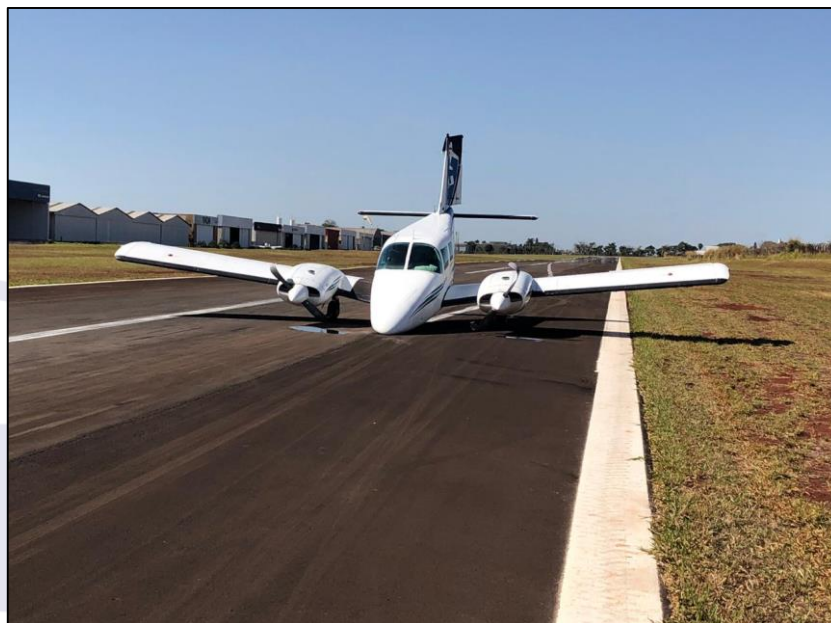
Após o terceiro pouso, ao iniciar a aceleração para a arremetida, o trem de pouso do nariz recolheu no solo. O avião tocou a pista com a parte dianteira da fuselagem e com as hélices.

Durante a aceleração para a execução de mais uma arremetida no solo, o trem de pouso do nariz recolheu. Segundo os pilotos, o nariz da aeronave desceu, abruptamente, arrastando-se na pista até a parada total da aeronave. As duas hélices colidiram contra o solo e foram severamente danificadas.

Figura 1 - Posição final e danos à aeronave.

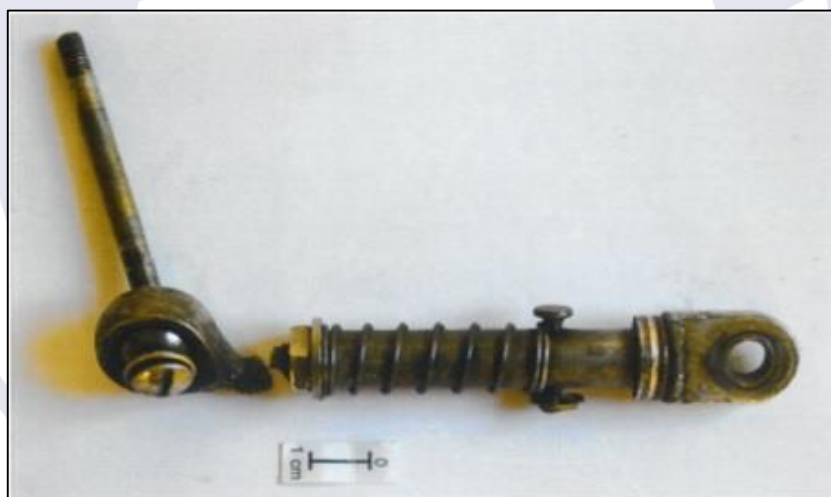
Foi realizada a análise do sistema de trem de pouso da aeronave em solo e constatou-se que houve o rompimento do item *Link Assembly - Nose Gear Dowlock* (PN 95829-00).

Na análise, identificou-se que a falha do *Link Assembly* ocorreu devido à sobrecarga em dobramento. Não havia indícios de fadiga ou corrosão (Figuras 2, 3 e 4).

Figura 2 - Fotografia do *Link Assembly - Nose Gear Dowlock*.

Em 07AGO2020, foi emitida a revisão 1 para o BS 800-032-0034, em que, além de outras providências, referenciava a FAA AD nº 2005-13-16, a qual superava a FAA nº AD 93-24-14.

Paralelamente, a Agência Nacional de Aviação Civil (ANAC) emitiu a Diretriz de Aeronavegabilidade (DA) nº 2020-11-02, com efetividade para 30NOV2020, mencionando e, conseqüentemente, tornando compulsório o BS EMBRAER 800-032-0034, revisão 01, datado de 07AGO2020.

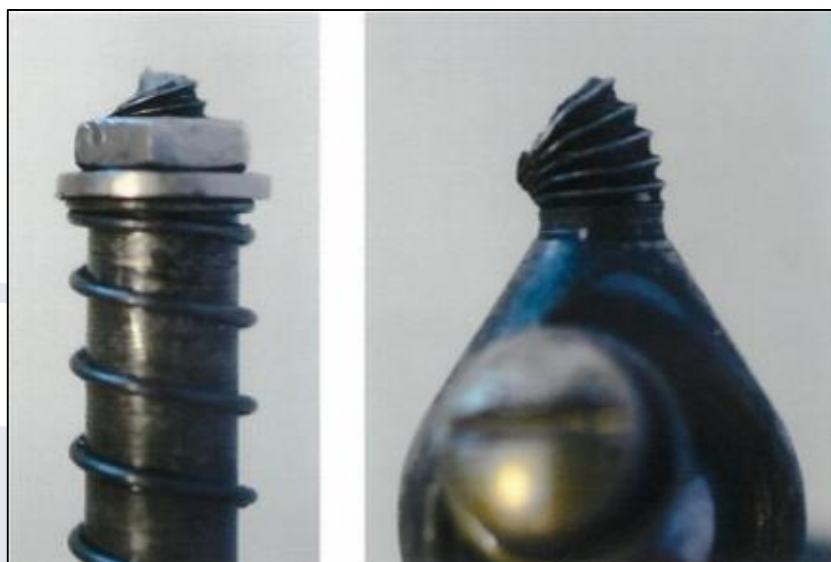
Figura 3 - Detalhe da região fraturada do *Link Assembly - Nose Gear Dowlock*.

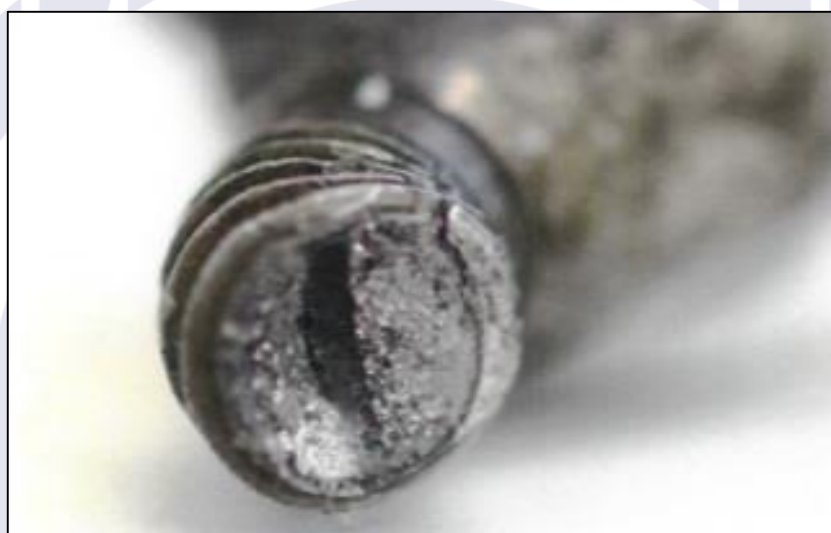
Figura 4 - Detalhe da região fraturada com característica de sobrecarga.

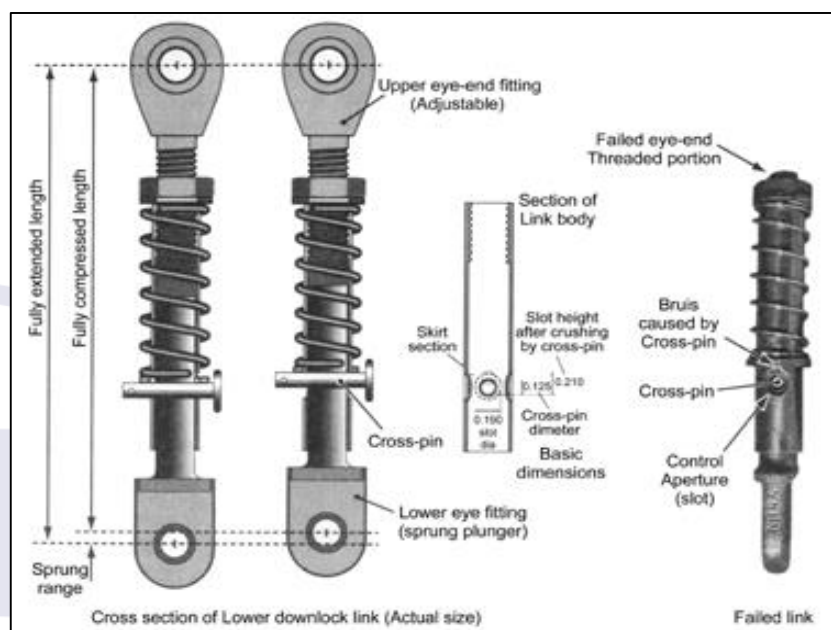
A investigação deste acidente, publicada pela Agência Britânica de Investigação de Acidentes Aeronáuticos, no *AAIB Bulletin* 3/2002, revelou que o *Link Assembly - Nose Gear Dowlock* sofreu ruptura em sua parte rosqueada, semelhante à ocorrência do PT-OVL (Figura 5).

Figura 5 - *Link Assembly - Nose Gear Dowlock* fraturado no acidente com a aeronave G-EXEC.

Exames na aeronave britânica constataram que a quebra ocorreu em decorrência de um evento único de sobrecarga. Na análise, verificou-se que altas cargas de compressão poderiam ser geradas como resultado de erros no ajuste do comprimento do *Link Assembly*, durante a montagem, ou por meio de impactos transmitidos pela estrutura. Neste último caso, os impactos poderiam ser transmitidos pela estrutura da roda do trem de pouso, tanto longitudinalmente como verticalmente. Tais impactos poderiam ocasionar um desajustamento crescente no comprimento do *Link Assembly*.
