**COMANDO DA AERONÁUTICA**  
**CENTRO DE INVESTIGAÇÃO E PREVENÇÃO DE**  
**ACIDENTES AERONÁUTICOS**

**RELATÓRIO FINAL SIMPLIFICADO**

DADOS DA OCORRÊNCIA					
DATA - HORA		INVESTIGAÇÃO		SUMA Nº	
10MAR2020 - 19:30 (UTC)		SERIPA IV		A-037/CENIPA/2020	
CLASSIFICAÇÃO		TIPO(S)		SUBTIPO(S)	
ACIDENTE		[SCF-NP] - FALHA OU MAU FUNCIONAMENTO DE SISTEMA OU COMPONENTE		NIL	
LOCALIDADE		MUNICÍPIO		UF	COORDENADAS
FORA DE AERÓDROMO		BAURU		SP	22°21'39"S   049°01'21"W

DADOS DA AERONAVE		
MATRÍCULA	FABRICANTE	MODELO
PT-PAZ	LAISTER KAUFFMAN	LK-10A
OPERADOR		REGISTRO
AEROCLUBE DE BAURU		PRI
		OPERAÇÃO
		INSTRUÇÃO

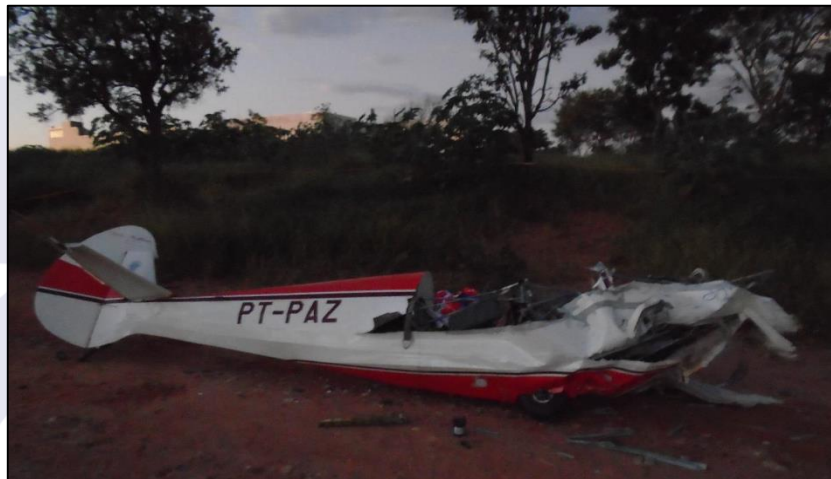
De acordo com o relato dos tripulantes, durante o voo e com a aeronave nivelada, ocorreu o desprendimento da asa direita. O planador girou fora de controle e os pilotos o abandonaram em voo com sucesso.

A aeronave ficou destruída.

Figura 1 - Vista lateral direita da aeronave.

O planador colidiu contra o solo e teve danos substanciais.

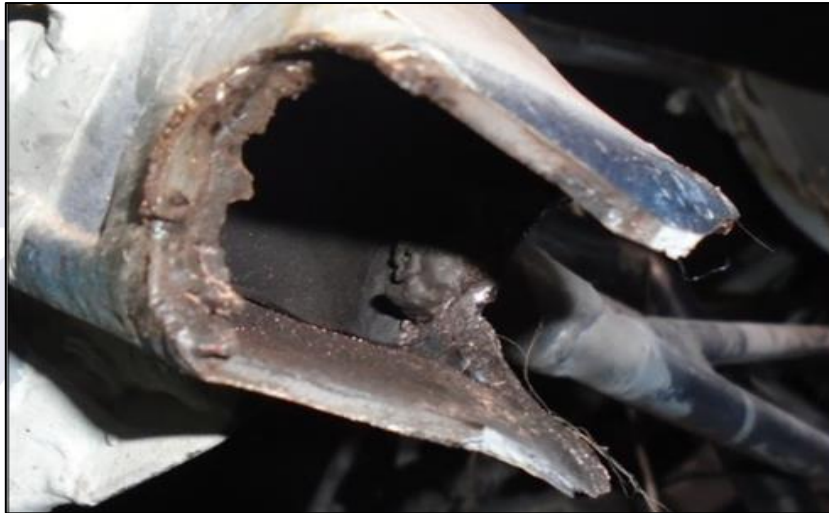
Durante a ação inicial de investigação, verificou-se que, na área em que se localizavam os pinos e suportes de fixação das asas, havia uma corrosão generalizada e fissuras (Figuras 2 e 3).

Figura 2 - Corrosão observada na região de fixação da asa.

O exame metalográfico, realizado pelo Departamento de Ciência e Tecnologia Aeroespacial (DCTA), na região afetada de uma das longarinas, mostrou que a fratura ocorreu por perda de material devido à corrosão intergranular.

Dessa forma, concluiu-se que o desprendimento da asa direita deveu-se a uma fragilização do material decorrente desse processo, o que comprometeu a sua resistência naquela área.

Assim, a existência de corrosão e trincas na região do desprendimento da asa direita indicou que as tarefas previstas no Apêndice D do RBAC nº 43 e na T.O. 09-15AA-2 não haviam sido adequadamente executadas.

Portanto, o fato de a aeronave ter sido liberada para o voo com sinais de corrosão na região de fixação da asa direita do PT-PAZ demonstrou que o sistema de controle da qualidade da OM não estava assegurando a aeronavegabilidade dos artigos nos quais ela executava serviços, o que também contribuiu para a ocorrência em tela.

Atuar junto ao Aeroclube de Bauru, no intuito de que a sua Organização de Manutenção demonstre que os processos relacionados à capacitação e treinamento do pessoal, à supervisão gerencial e ao controle de qualidade dos serviços executados atendem aos requisitos estabelecidos na regulamentação aplicável.

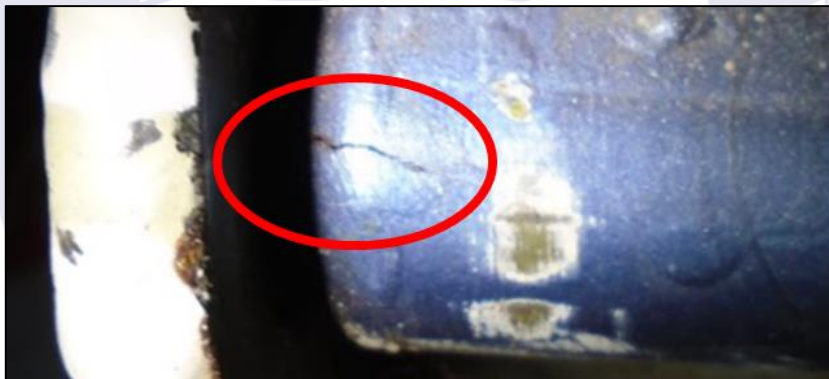
Figura 3 - Trinca observada na estrutura da fuselagem.

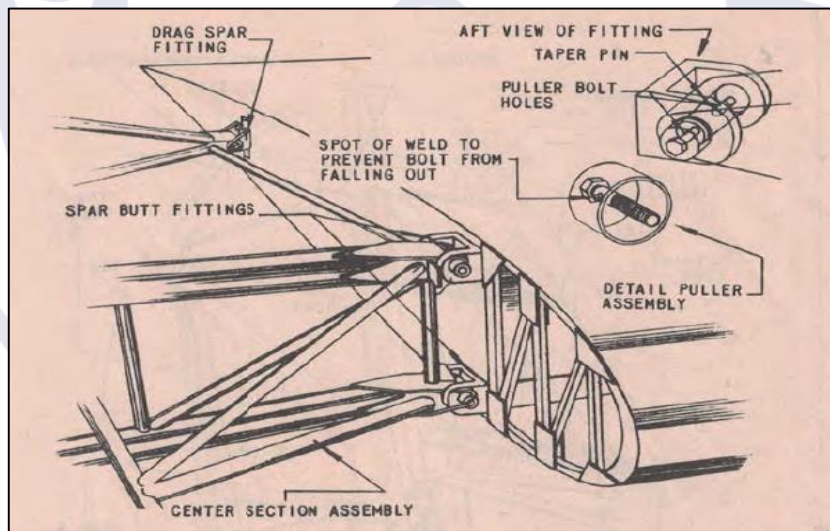
Figura 7 - Detalhes da fixação das asas à fuselagem constante da página 17 da T.O. 09-15AA-2.

A figura 7 mostra em detalhes a fixação das asas à fuselagem.
