COMANDO DA AERONÁUTICA
CENTRO DE INVESTIGAÇÃO E PREVENÇÃO DE
ACIDENTES AERONÁUTICOS

RELATÓRIO FINAL SIMPLIFICADO

DADOS DA OCORRÊNCIA					
DATA - HORA		INVESTIGAÇÃO		SUMA N°	
13 ABR 2016 - 16:15 (UTC)		SERIPA V		A-066/CENIPA/2016	
CLASSIFICAÇÃO		TIPO(S)		SUBTIPO(S)	
ACIDENTE		POUSO LONGO		NIL	
LOCALIDADE		MUNICÍPIO		UF	COORDENADAS
AERÓDROMO CLUBE DE VOO ITAIPU (SWIT)		SANTA TEREZINHA DE ITAIPU		PR	25°29'20"S 054°26'28"W

DADOS DA AERONAVE		
MATRÍCULA	FABRICANTE	MODELO
PT-RJF	NEIVA	EMB-711ST
OPERADOR	REGISTRO	OPERAÇÃO
PARTICULAR	TPP	PRIVADA

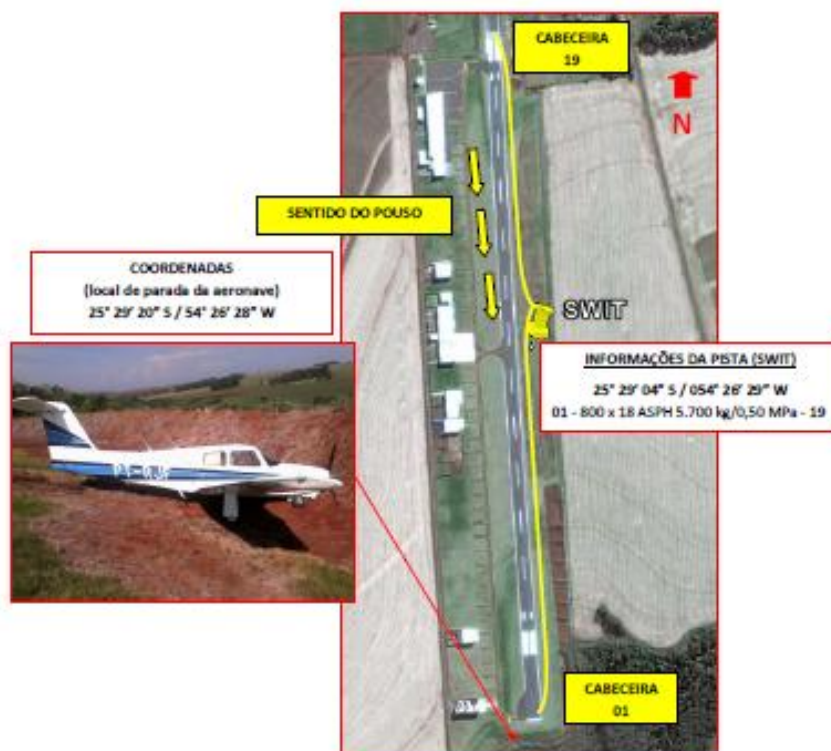
Após o pouso na RWY19, a aeronave ultrapassou o limite longitudinal da pista.

Figura 1 - Croqui da trajetória da aeronave PT-RJF.

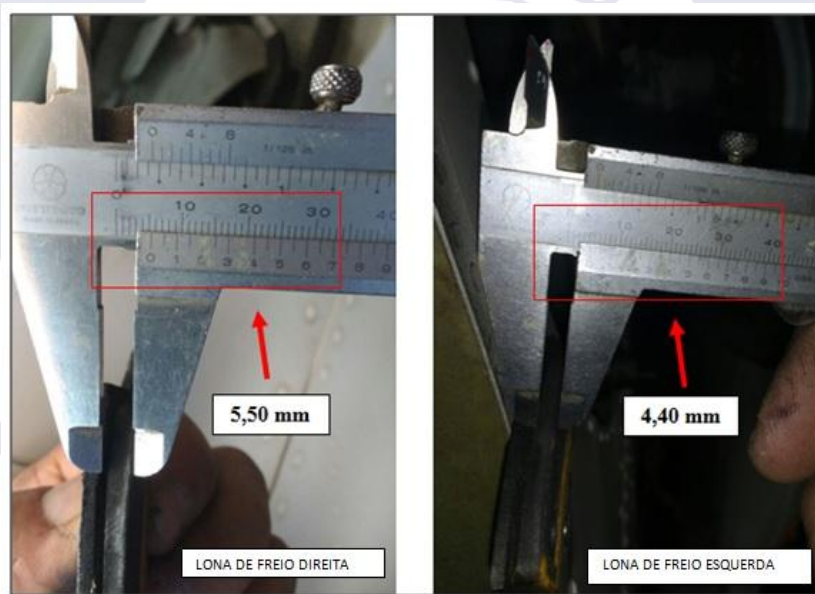
O manual de serviços da aeronave modelo EMB-711ST, indicava que as lonas deviam ser substituídas se a espessura de qualquer segmento fosse menor que **2,50 mm** (0,100 pol.) ou se existisse desgaste desigual. Da mesma forma, os discos deviam ser substituídos se a espessura fosse inferior a **5,20 mm** (0,205 pol.) ou se houvesse sulco único ou sulcos isolados de dimensão até **0,79 mm** (0,031 pol.).

- A espessura das lonas de freio direita e esquerda eram respectivamente **5,50 mm** e **4,40 mm** (Figura 2);
- A espessura dos discos de freio direito e esquerdo eram respectivamente **6,65 mm** e **6,60 mm** (Figura 3).

Figura 2 - Medição das lonas de freio da aeronave PT-RJF.

Portanto, as lonas e discos de freio estavam dentro dos limites descritos no manual de serviços da aeronave modelo EMB-711ST.

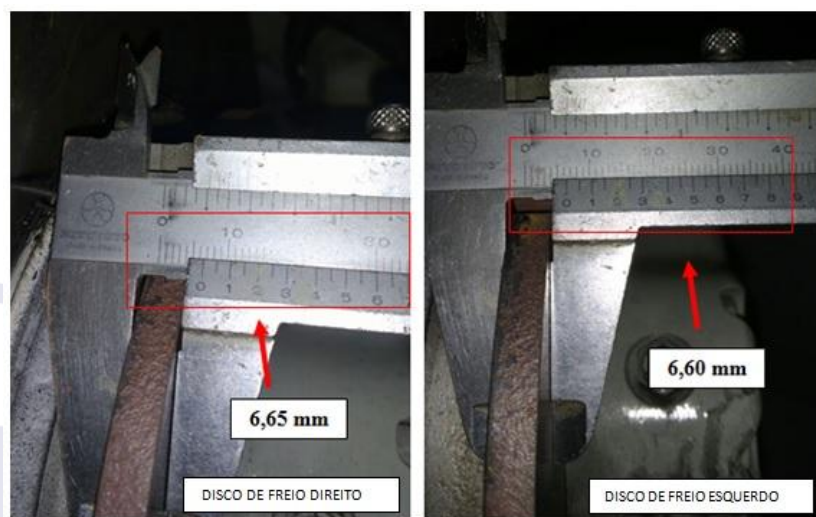
Figura 3 - Medição dos discos de freio da aeronave PT-RJF.
