**COMANDO DA AERONÁUTICA**  
**CENTRO DE INVESTIGAÇÃO E PREVENÇÃO DE**  
**ACIDENTES AERONÁUTICOS**

**RELATÓRIO FINAL SIMPLIFICADO**

DADOS DA OCORRÊNCIA					
DATA - HORA		INVESTIGAÇÃO		SUMA N°	
01AGO2018 - 15:30 (UTC)		SERIPA VI		A-131/CENIPA/2018	
CLASSIFICAÇÃO		TIPO(S)		SUBTIPO(S)	
ACIDENTE		[SCF-PP] FALHA OU MAU FUNCIONAMENTO DO MOTOR		NIL	
LOCALIDADE		MUNICÍPIO		UF	COORDENADAS
FORA DE AERÓDROMO		PLANALTINA		GO	15°02'17"S 047°35'35"W

DADOS DA AERONAVE					
MATRÍCULA		FABRICANTE		MODELO	
PT-RKA		NEIVA		EMB-711ST	
OPERADOR			REGISTRO		OPERAÇÃO
PARTICULAR			TPP		PRIVADA

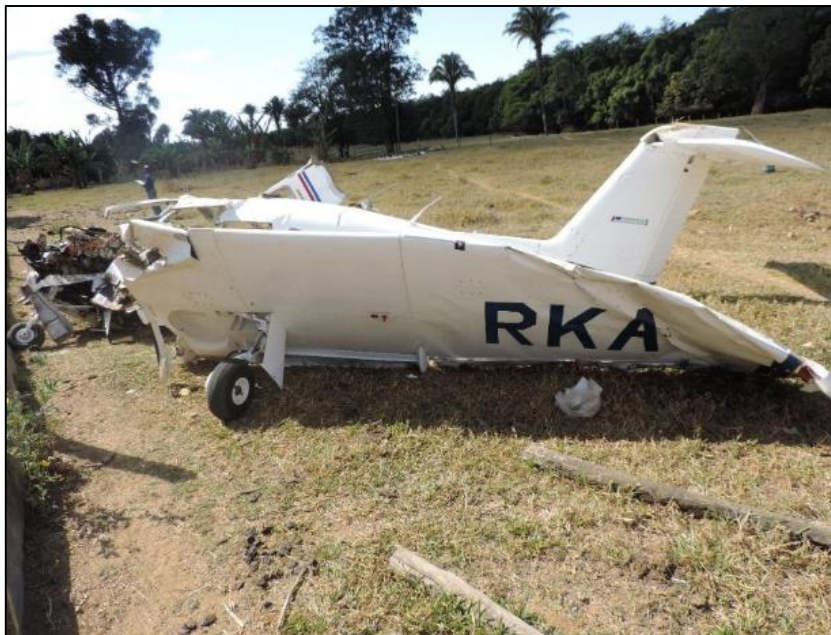
No decorrer da aproximação final, a asa direita da aeronave colidiu contra uma árvore e o avião foi de encontro ao solo.

A aeronave teve danos substanciais. O piloto e os três passageiros sofreram lesões graves.

Figura 1 - Aeronave após a ocorrência.

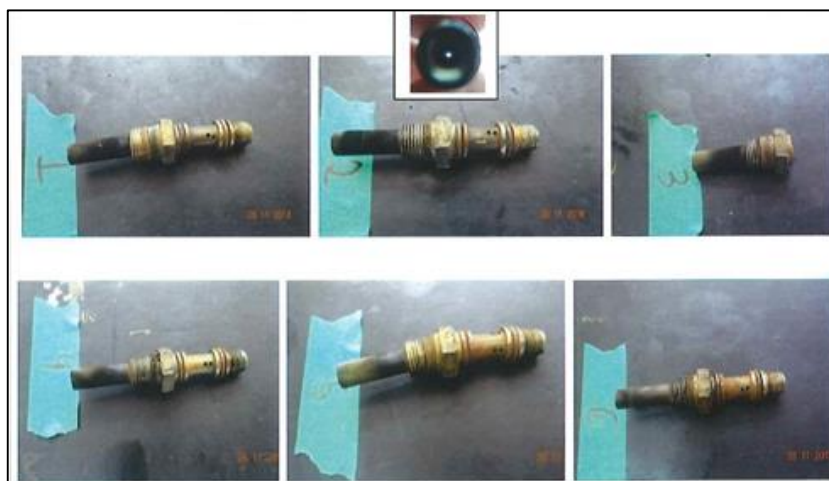
Em seguida, foram realizadas análises nos 6 bicos injetores. Neste conjunto de bicos foi constatado que o de número 1 estava obstruído. Os demais estavam com o orifício de passagem de combustível normal.

Figura 2 - Vista geral dos bicos injetores do motor. O detalhe mostra um dos bicos desobstruído, com passagem de combustível normal.

O material da obstrução não foi identificado e, também, não foi possível determinar em que momento essa obstrução ocorreu, no entanto, considerou-se que ela pode ter provocado a falha desse cilindro e a perda de potência do motor.

Assim, levantou-se a possibilidade de que o entupimento do bico injetor do cilindro 1 pode ter provocado a falha deste componente e, conseqüentemente, perda de potência, porém, não foi descartada a possibilidade de o bico injetor ter sido obstruído por sujeira advinda nos últimos momentos de funcionamento do motor.

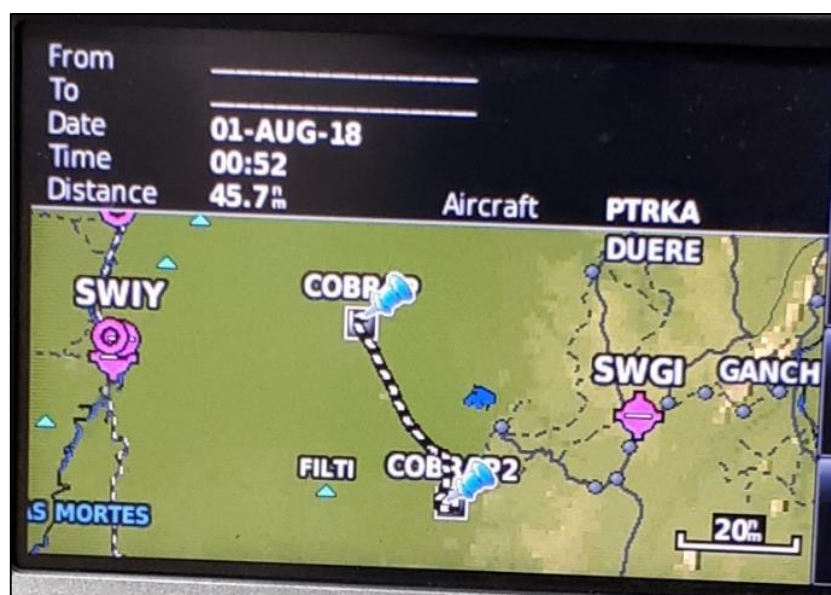
Foi observado, mediante análise do GPS, que a aeronave realizou, no dia 01AGO2018, um dos trajetos (trecho 04) de forma atípica, pois, mesmo tendo a mesma distância do trajeto voado anteriormente (45, 7NM), o tempo de execução foi de 52 minutos, ou seja, houve um acréscimo de 32 minutos em relação ao mesmo percurso.

Figura 4 - GPS da aeronave representando a trajetória 04.

Segundo os relatos obtidos, os voos realizados no dia 01AGO2018 (trechos 03 e 04) foram executados com um passageiro a bordo, o qual possuía interesse em aviação e pretendia iniciar sua formação como piloto. É possível que a interação do piloto com esse passageiro tenha favorecido um maior tempo na execução do voo referente ao trecho 04.

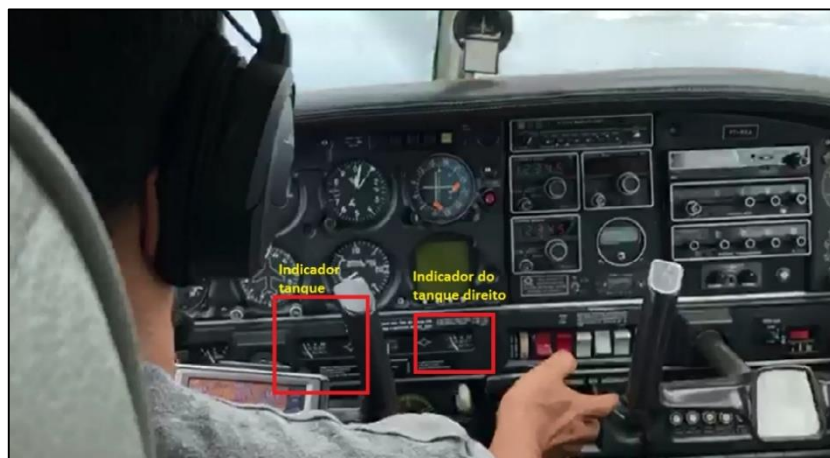
Durante o trecho 05, foi verificado - por meio de imagens cedidas pelos passageiros - que os níveis de combustível indicados nos liquidômetros da aeronave encontravam-se próximos ao mínimo, conforme pode ser visualizado nas Figuras 5 e 6.

Figura 5 - Indicação de combustível (tanque esquerdo e tanque direito) durante o trecho 05.

Portanto, apesar de o tempo total de voo ter sido inferior ao tempo projetado para a autonomia da aeronave, a Comissão de Investigação levantou a hipótese de que a falha de motor pode ter ocorrido também por uma possível falta de combustível.

Corroborando essa hipótese, foram identificadas as seguintes evidências: durante a ação inicial, não foram detectadas marcas de combustível nas proximidades da aeronave; nenhuma pessoa que auxiliou na remoção dos ocupantes, logo após a queda, relatou ter sentido odor de combustível e, ainda, não houve a ocorrência de fogo após o impacto.

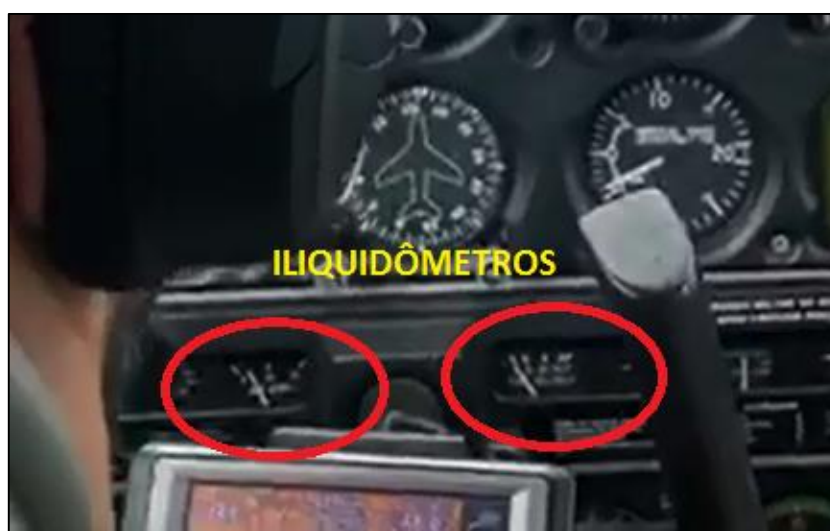
Figura 6 - Indicação de combustível durante o trecho 05.
