**COMANDO DA AERONÁUTICA**  
**CENTRO DE INVESTIGAÇÃO E PREVENÇÃO DE**  
**ACIDENTES AERONÁUTICOS**

**RELATÓRIO FINAL SIMPLIFICADO**

DADOS DA OCORRÊNCIA					
DATA - HORA		INVESTIGAÇÃO		SUMA Nº	
16OUT2019 - 14:30 (UTC)		SERIPA VI		A-137/CENIPA/2019	
CLASSIFICAÇÃO		TIPO(S)		SUBTIPO(S)	
ACIDENTE		[WILD] COLISÃO COM FAUNA [RE] EXCURSÃO DE PISTA		NIL	
LOCALIDADE		MUNICÍPIO		UF	
AERÓDROMO DE TANGARÁ DA SERRA (SWTS)		TANGARÁ DA SERRA		MT	
				COORDENADAS	
				14°39'43"S 057°26'37"W

DADOS DA AERONAVE		
MATRÍCULA	FABRICANTE	MODELO
PT-RXE	NEIVA	EMB721-D
OPERADOR	REGISTRO	OPERAÇÃO
PARTICULAR	TPP	PRIVADA

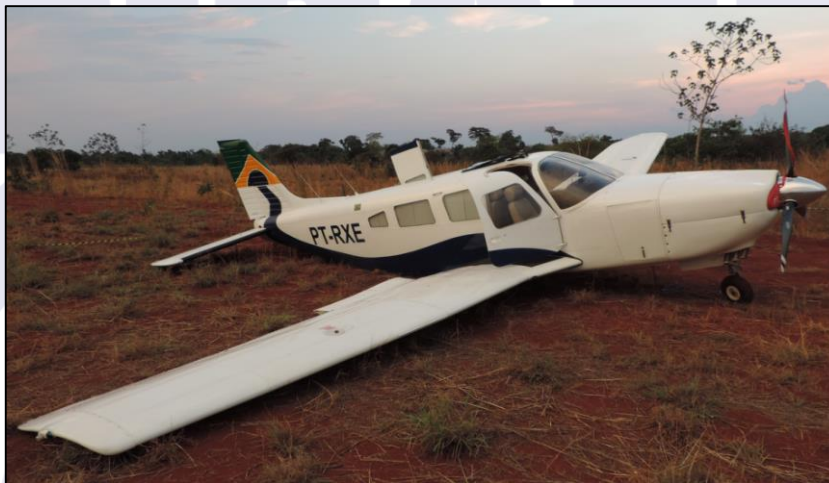
Após toque no solo, a aeronave saiu pela lateral direita da pista.

Figura 1 - Vista do PT-RXE após a excursão de pista.

A aeronave teve danos substanciais. O piloto e os dois passageiros saíram ilesos.

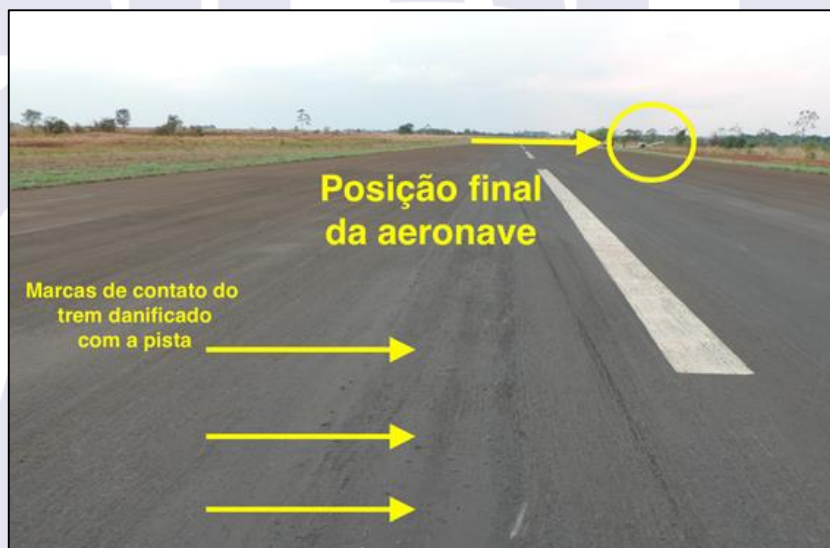
Após o toque na lateral esquerda da pista, a aeronave derivou para direita e, com a velocidade já reduzida, tocou a asa direita no solo, derivou para a direita até ultrapassar os limites laterais da pista e girar 180° em relação à proa inicial do pouso (Figura 2).

Figura 2 - Trajetória do PT-RXE durante a corrida de pouso.

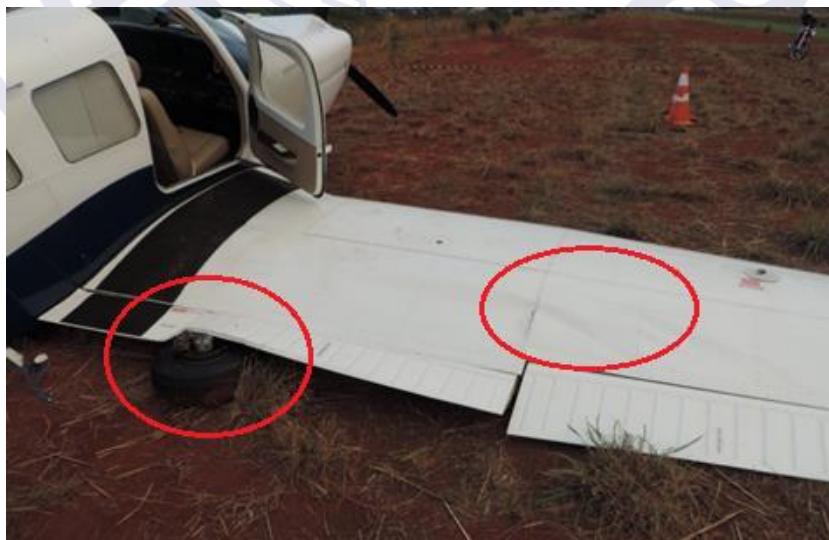
A aeronave teve danos substanciais no trem de pouso direito, na asa e no flape direito (Figura 3).

Figura 3 - Danos à aeronave, com destaque para o trem de pouso, flapes e a asa direita.

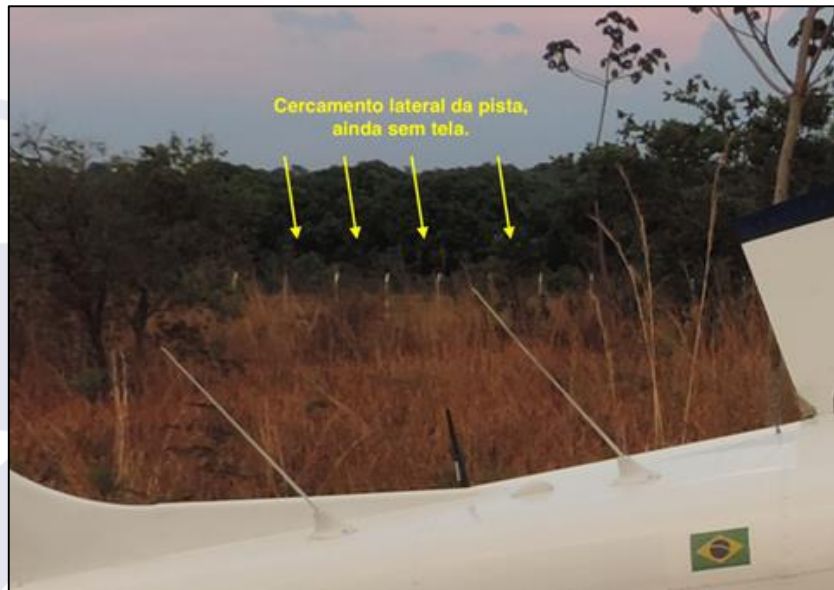
Durante a investigação, verificou-se que o isolamento da área operacional, incluindo o cercamento do aeródromo, não estava concluído em sua totalidade. Além disso, observou-se que na lateral direita da pista, no sentido 18/36, apesar de já estarem fixados os mourões de instalação do cercamento, não havia telas de isolamento (Figura 4).

Figura 4 - Cercamento da pista sem tela.

Sendo assim, infere-se que o cachorro tenha acessado a pista pela lateral direita, sentido 18/36. Somando-se a isso, pode ter ocorrido uma interferência do ambiente externo, caracterizada pela posição do sol em relação ao horizonte (nascer do sol), no momento da decolagem.

Dessa forma, a ausência de uma cerca de proteção à área operacional, que viabilizou o livre acesso à pista e o horário de decolagem próximo ao nascer do sol, que pode ter prejudicado a visualização do animal pelo piloto, constituíram-se em fatores contribuintes para a colisão entre o PT-RXE e o animal.

Atuar junto ao operador do Aeródromo de Tangará da Serra (SWTS), MT, para que este faça gestões no sentido de assegurar o isolamento da área operacional, com cercas e sistemas de proteção, em conformidade com os dispositivos previstos na Subparte H, Gerenciamento do Risco da Fauna, do RBAC nº 153.
