COMANDO DA AERONÁUTICA
CENTRO DE INVESTIGAÇÃO E PREVENÇÃO DE
ACIDENTES AERONÁUTICOS

RELATÓRIO FINAL SIMPLIFICADO

DADOS DA OCORRÊNCIA								
DATA - HORA		INVESTIGAÇÃO		SUMA N°				
23DEZ2016 - 10:00 (UTC)		SERIPA IV		A-171/CENIPA/2016				
CLASSIFICAÇÃO		TIPO(S)		SUBTIPO(S)				
ACIDENTE		[FUEL] COMBUSTÍVEL		NIL				
LOCALIDADE		MUNICÍPIO		UF	COORDENADAS			
FAZENDA SÃO CARLOS		NOVO HORIZONTE		SP	21°21'57"S	049°23'59"W		
DADOS DA AERONAVE								
MATRÍCULA		FABRICANTE		MODELO				
PT-UEA		NEIVA		EMB-201A				
OPERADOR			REGISTRO		OPERAÇÃO			
IMAGEM AVIAÇÃO AGRÍCOLA LTDA. - EPP			SAE-AG		AGRÍCOLA			
PESSOAS A BORDO / LESÕES / DANOS À AERONAVE								
A BORDO		LESÕES					DANOS À AERONAVE	
		Ileso	Leve	Grave	Fatal	Desconhecido		
Tripulantes	1	1	-	-	-	-	Nenhum	
Passageiros	-	-	-	-	-	-	Leve	
Total	1	1	-	-	-	-	X Substancial	
							Destruída	
Terceiros	-	-	-	-	-	-	Desconhecido

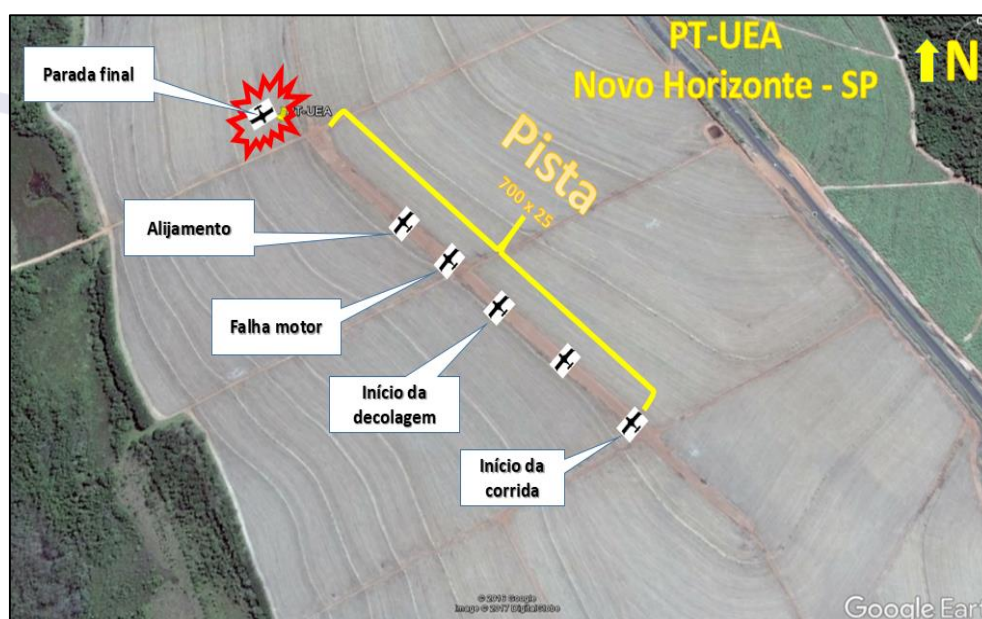
O piloto relatou que, durante a decolagem, logo após a saída do avião do solo, houve perda de potência do motor. Ele baixou o nariz da aeronave, alijou a carga existente no *hopper* e realizou um pouso forçado após o final da área de pouso para uso aeroagrícola (Figura 1).

Figura 1 - Sequência de eventos do acidente.

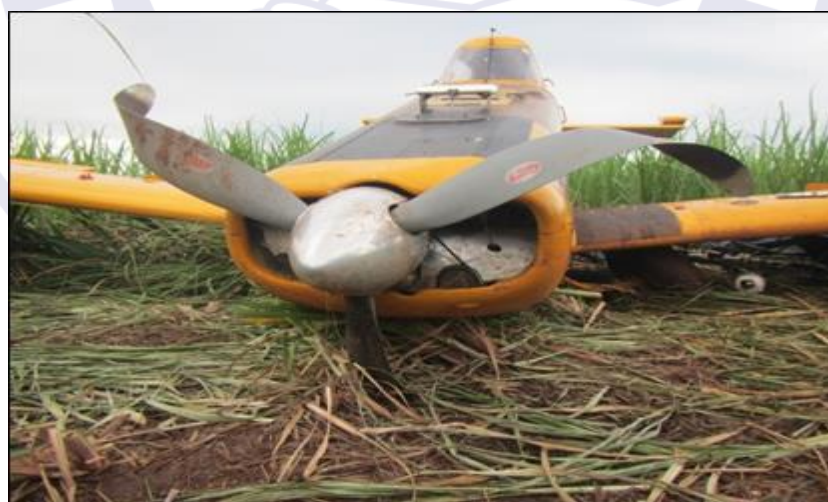
A aeronave teve danos substanciais no conjunto de hélice e trem de pouso, além de danos leves na fuselagem e no motor.

A hélice estava com baixa rotação e havia tocado o solo sem desenvolver tração, fato constatado pelos danos causados às pontas das pás, com deformação simétrica para trás (Figura 2).

Figura 2 - Pás da hélice deformadas para trás, indicando baixa rotação do motor.
