COMANDO DA AERONÁUTICA
CENTRO DE INVESTIGAÇÃO E PREVENÇÃO DE
ACIDENTES AERONÁUTICOS

RELATÓRIO FINAL SIMPLIFICADO

DADOS DA OCORRÊNCIA				
DATA - HORA	INVESTIGAÇÃO	SUMA Nº		
04FEV2020 - 20:30 (UTC)	SERIPA V	A-015/CENIPA/2020		
CLASSIFICAÇÃO	TIPO(S)	SUBTIPO(S)		
ACIDENTE	SCF-PP FALHA OU MAU FUNCIONAMENTO DO MOTOR	FALHA DO MOTOR EM VOO		
LOCALIDADE	MUNICÍPIO	UF	COORDENADAS	
FORA DE AERÓDROMO	SANTO ÂNGELO	RS	28°16'53"S	054°11'38"W

DADOS DA AERONAVE		
MATRÍCULA	FABRICANTE	MODELO
PT-UED	EMBRAER	EMB-201A
OPERADOR	REGISTRO	OPERAÇÃO
SAO BENTO AVIAÇÃO AGRÍCOLA LTDA.	SAE-AG	AGRÍCOLA

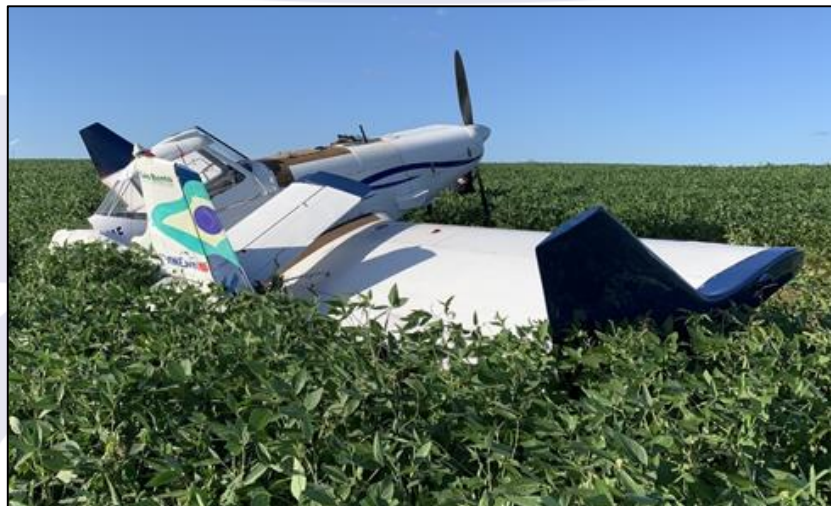
Figura 1 - Vista da aeronave após o pouso forçado em uma lavoura.

A aeronave teve danos substanciais.

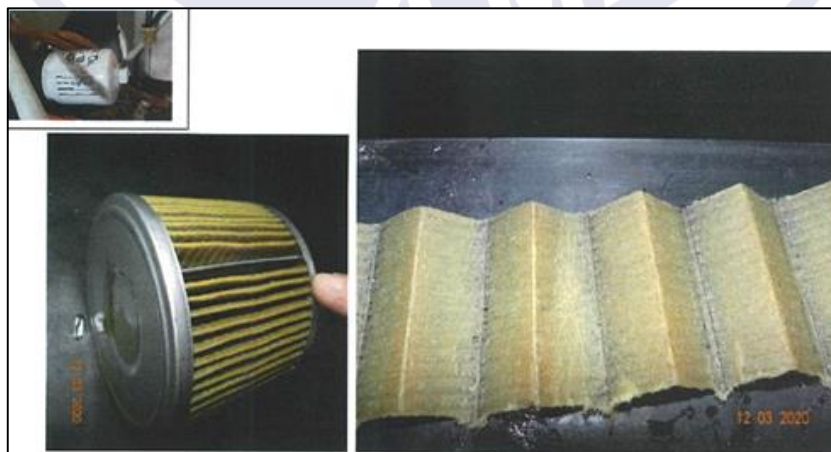
O Relatório de Investigação emitido pela APR-A revelou que o sistema de lubrificação não apresentava qualquer tipo de discrepância que pudesse comprometer o funcionamento do propulsor.

Seus elementos filtrantes estavam livres de contaminação e de limalha (Figuras 2 e 3).

Figura 2 - Vista do elemento filtrante sem contaminação por limalha.

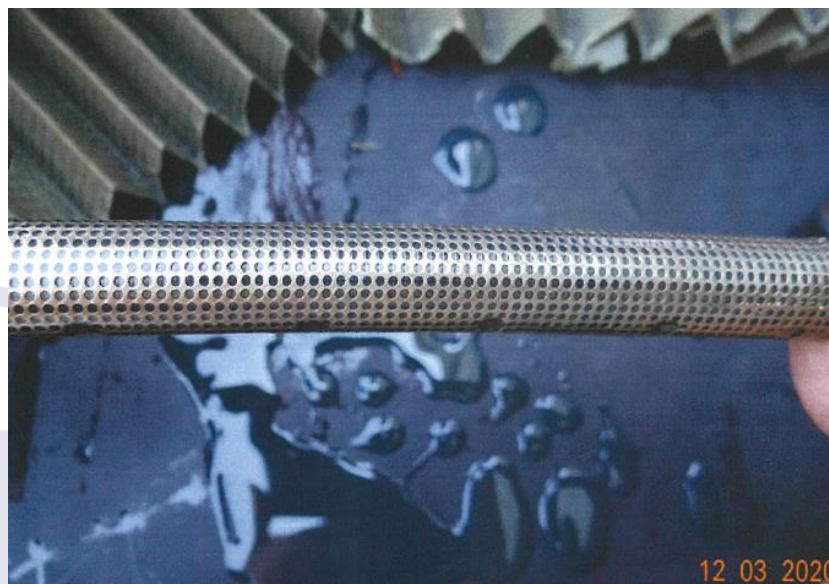
Figura 3 - Vista do filtro de óleo primário sem contaminação.

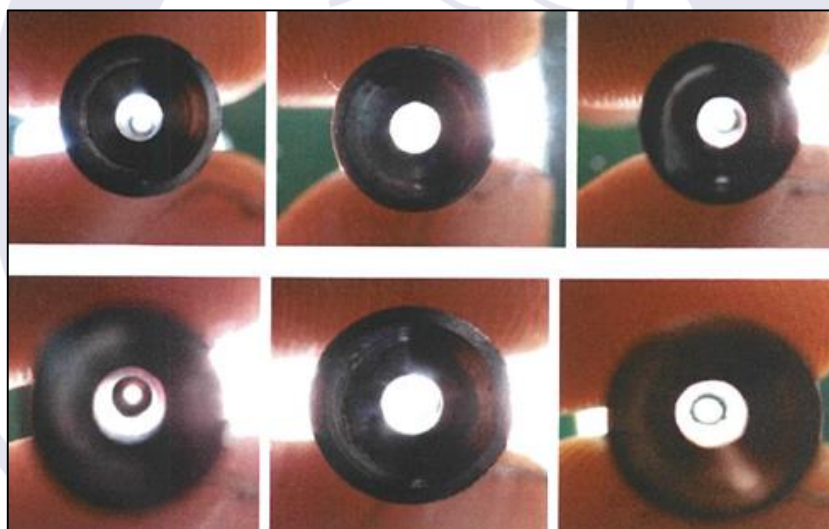
Quanto ao sistema de alimentação, observou-se que os orifícios de passagem dos bicos injetores estavam desobstruídos e que o distribuidor e a bomba de combustível apresentavam funcionamento normal (Figura 4).

Figura 4 - Vista dos seis bicos injetores de combustível sem obstrução.

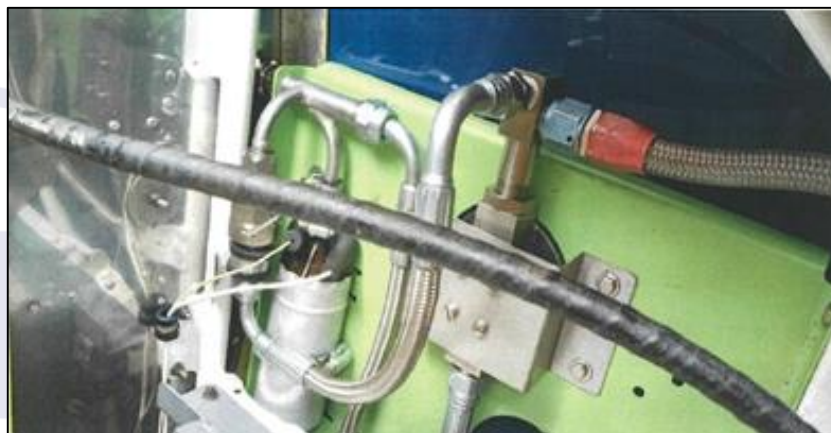
Os investigadores também constataram que o propulsor do PT-UED estava utilizando uma bomba elétrica de combustível automotiva (Figura 5).

Figura 5 - Bomba elétrica de combustível automotiva instalada na aeronave.

Ao serem questionados, integrantes da Organização de Manutenção (OM) Sanagri Manutenção de Aeronaves LTDA., responsável pela conversão do motor para etanol, reportaram que estavam instalando esse tipo de bomba automotiva em diversas aeronaves.

A bomba elétrica de combustível automotiva instalada na aeronave trabalhava com uma pressão de 4 bar e não possuía qualquer modo de regulagem de pressão no sistema do PT-UED.

Deve ser salientado que o sistema de combustível do motor *Lycoming IO-540-K1J5D* requeria uma pressão de 35 psi (equivalente a 2,41 bar) para um funcionamento em condições ideais.

Assim, a ausência de regulagem resultava no fornecimento de uma pressão que se sobrepuja à bomba mecânica, ao distribuidor de combustível e à servo injetora. Isso resultava em excesso de combustível nos bicos injetores e poderia provocar perda de potência e/ou apagamento do motor.

Dessa forma, ficaram caracterizados contribuintes para este acidente: a deficiência dos serviços de manutenção, por inadequação dos ajustes realizados no motor da aeronave, e a utilização de peça sem certificação e sem qualquer informação de parâmetros técnicos para sua aplicação na aeronave EMB 201A.

Atuar junto à empresa Sanagri Manutenção de Aeronaves LTDA., no intuito de que aquela organização de manutenção aprimore os seus mecanismos de supervisão gerencial, particularmente no que concerne à qualidade dos serviços executados por ela e à garantia de conformidade na aprovação para retorno ao serviço dos componentes e aeronaves que mantém, notadamente no que concerne à conversão de motores para utilização de etanol como combustível.
