COMANDO DA AERONÁUTICA
CENTRO DE INVESTIGAÇÃO E PREVENÇÃO DE
ACIDENTES AERONÁUTICOS

RELATÓRIO FINAL SIMPLIFICADO

DADOS DA OCORRÊNCIA					
DATA - HORA		INVESTIGAÇÃO		SUMA Nº	
06 MAR 2017 - 15:05 (UTC)		SERIPA V		A-039/CENIPA/2017	
CLASSIFICAÇÃO		TIPO(S)		SUBTIPO(S)	
ACIDENTE		[LOC-I] PERDA DE CONTROLE EM VOO		NIL	
LOCALIDADE		MUNICÍPIO		UF	
FAZENDA REFÚGIO DAS PEDRAS)		PEDRO OSÓRIO		RS	
				COORDENADAS	
				31°59'05"S 052°52'07"W

DADOS DA AERONAVE		
MATRÍCULA	FABRICANTE	MODELO
PT-UGL	NEIVA	EMB-201A
OPERADOR	REGISTRO	OPERAÇÃO
MIRIM AVIAÇÃO AGRÍCOLA LTDA.	SAE-AG	AGRÍCOLA

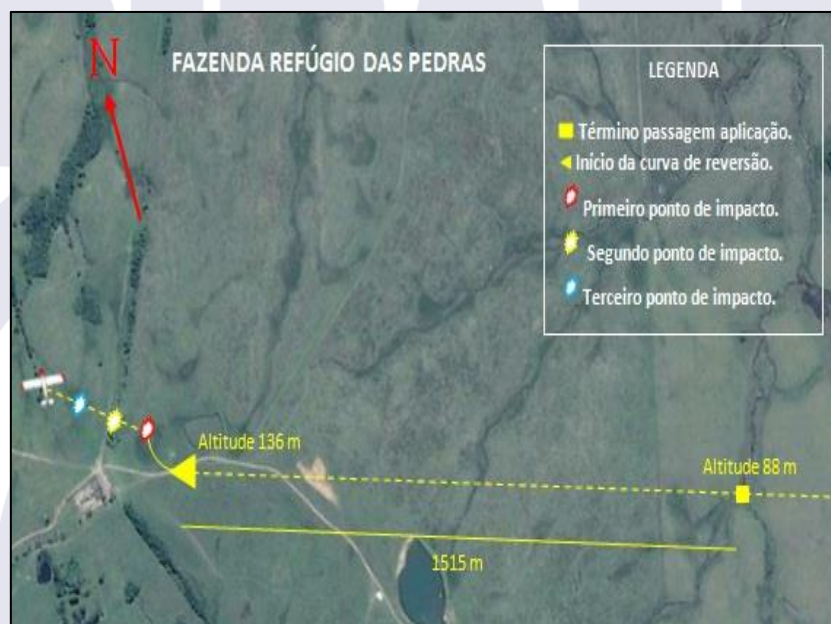
A aeronave decolou da área de pouso eventual para uso aeroagrícola da Fazenda Refúgio das Pedras, às 15h00min (UTC), sob condições meteorológicas de voo visual (VFR), sem plano de voo, a fim de realizar voo de aplicação de fungicida em lavoura de soja, com um piloto a bordo.

Após a segunda passagem de aplicação, ao realizar uma curva de retorno à lavoura, a aeronave perdeu sustentação e altitude, vindo a colidir contra o solo.

Figura 1 - Trajetória da aeronave.

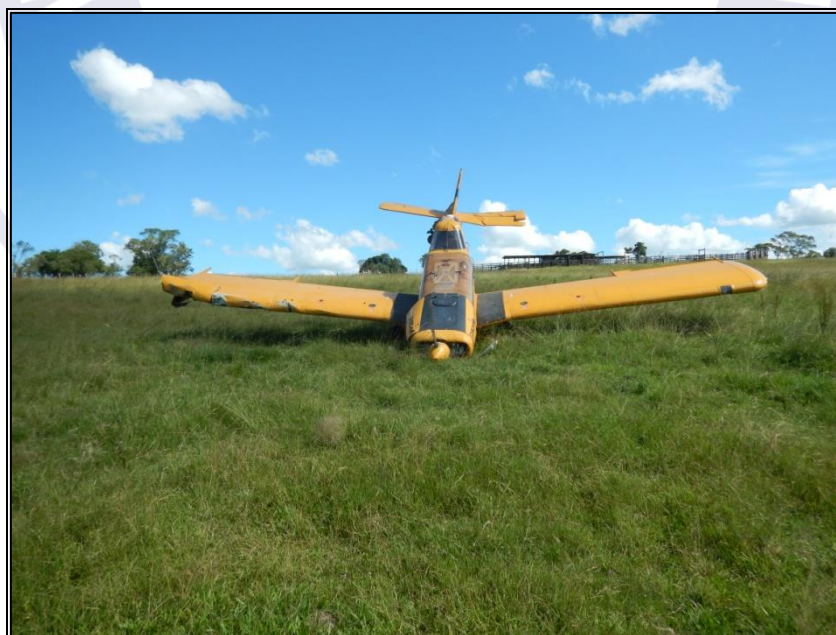
A aeronave teve danos substanciais.

Figura 2 - Vista frontal da aeronave.

A análise dos destroços, no local da ocorrência, mostrou que os comandos estavam atuantes e íntegros. Assim sendo, foi afastada a hipótese de falha de qualquer componente da aeronave que pudesse ter contribuído para o acidente.

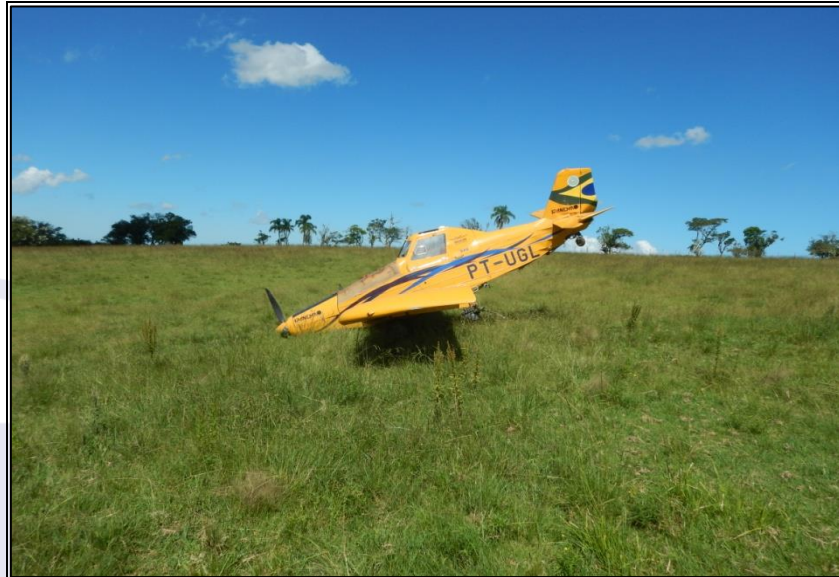
Figura 3 - Vista lateral esquerda.

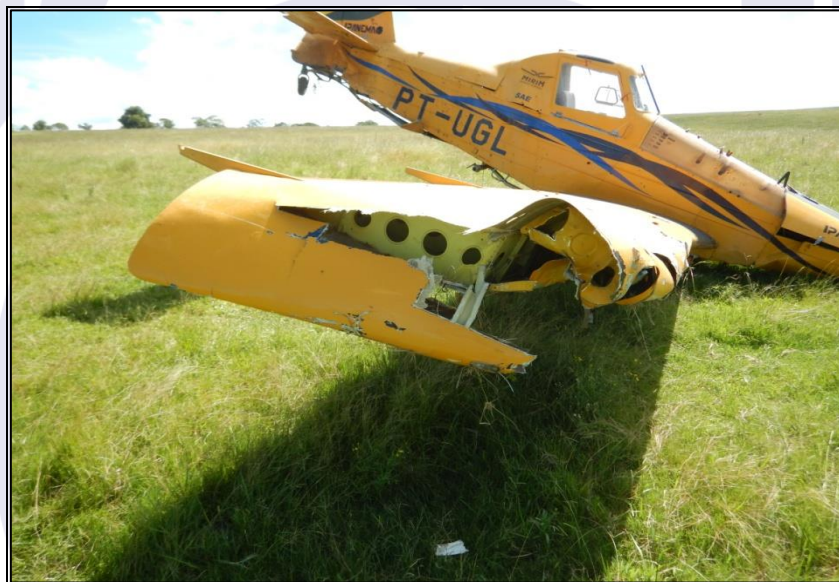
Figura 4 - Vista lateral direita.

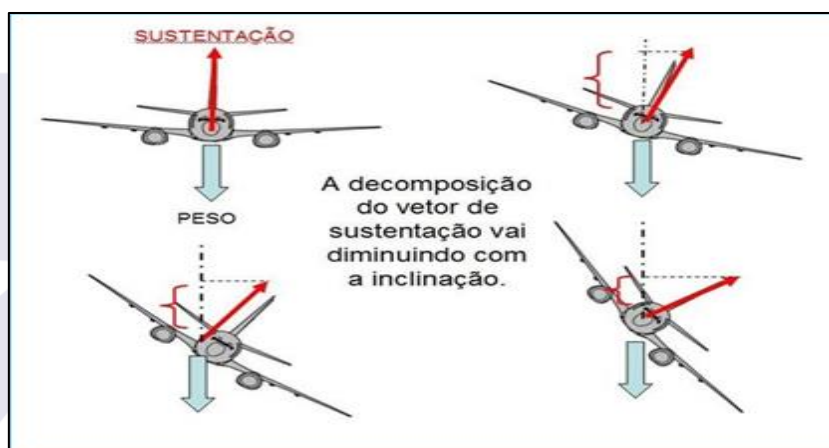
Sabe-se que, ao inclinar a aeronave, o vetor sustentação sofre uma decomposição e apenas parte de seu valor absoluto passa a contrapor-se ao vetor peso (Figura 5).

Figura 5 - Inclinação do vetor sustentação.

Essa inclinação causa uma perda de sustentação da aeronave, caso não se atue nos comandos de forma a aumentar o ângulo de ataque. Sabe-se, também, que o aumento da inclinação provoca o aumento da velocidade de estol, que pode aproximar-se perigosamente da velocidade mantida naquele instante pela aeronave.
