**COMANDO DA AERONÁUTICA**  
**CENTRO DE INVESTIGAÇÃO E PREVENÇÃO DE**  
**ACIDENTES AERONÁUTICOS**

**RELATÓRIO FINAL SIMPLIFICADO**

DADOS DA OCORRÊNCIA				
DATA - HORA		INVESTIGAÇÃO		SUMA N°
24MAR2020 - 20:30 (UTC)		SERIPA I		A-043/CENIPA/2020
CLASSIFICAÇÃO	TIPO(S)		SUBTIPO(S)	
ACIDENTE	SCF-PP] FALHA OU MAU FUNCIONAMENTO DO MOTOR		FALHA DO MOTOR EM VOO	
LOCALIDADE	MUNICÍPIO	UF	COORDENADAS	
ALTO PARNAÍBA	ALTO PARNAÍBA	MA	08°57'43"S	046°10'23"W

DADOS DA AERONAVE		
MATRÍCULA	FABRICANTE	MODELO
PT-UJH	NEIVA	EMB-202
OPERADOR	REGISTRO	OPERAÇÃO
PARTICULAR	TPP	AGRÍCOLA

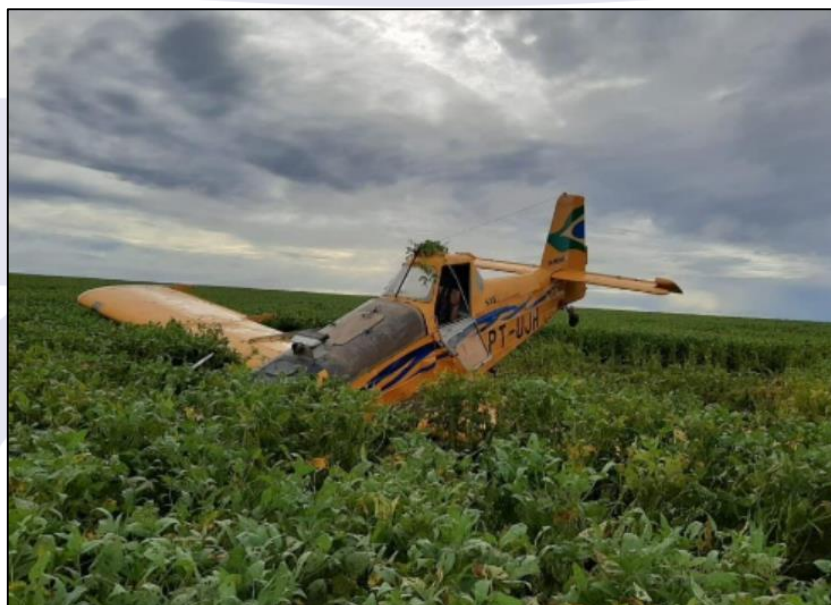
Após cerca de 15 minutos de voo, durante uma manobra de reposicionamento para aplicação, o motor apresentou perda de potência. Foi realizado o alijamento da carga e o pouso forçado na plantação.

Figura 1 - Vista do PT-UJH após o pouso de emergência.

A aeronave teve danos substanciais. O tripulante sofreu lesões leves.

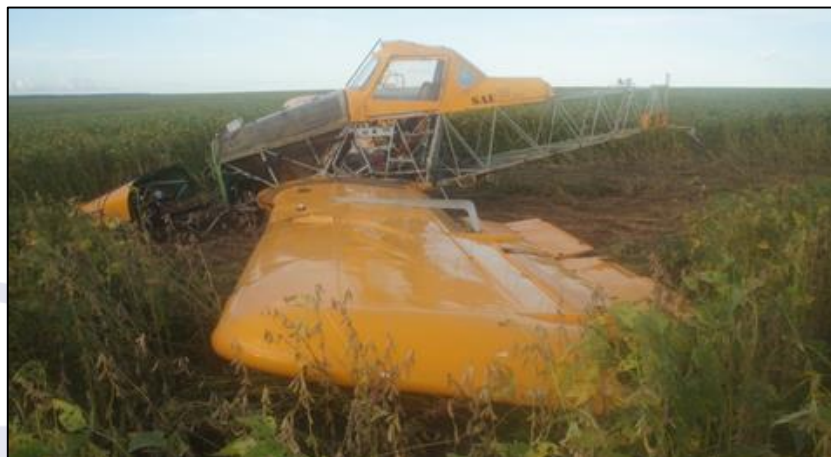
Contudo, ao chegar à Fazenda Pequena Holanda, foi constatado que a aeronave havia sido desmontada. Segundo informações, esse procedimento teria sido realizado pelo proprietário e por funcionários de uma oficina de aviação, com a finalidade de transportar a aeronave até a localidade de Imperatriz, MA. Tal intervenção comprometeu a coleta de dados no local da ocorrência (Figura 2).

Figura 2 - PT-UJH desmontado antes da chegada da Autoridade de Investigação SIPAER.

Esse fato, somado à condição de desmontagem da aeronave antes da chegada da Autoridade de Investigação SIPAER, pode ter comprometido a elucidação da ocorrência, não sendo, assim, possível estabelecer, com propriedade, os eventos que motivaram a falha do motor relatada pelo piloto.

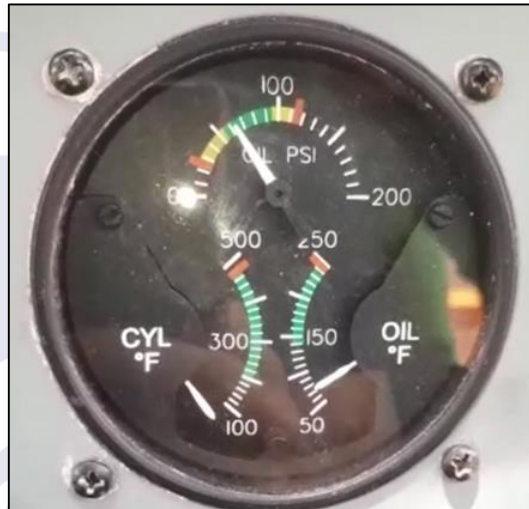
A Equipe de Investigadores teve acesso a um conjunto de vídeos, os quais mostravam o indicador triplo operando sem indicação de temperatura da cabeça do cilindro, com oscilações na temperatura do óleo do motor e pressão de óleo do motor no limite inferior da faixa verde (Figura 3).

Figura 3 - Frame de vídeo de voo do PT-UJH sem indicação de temperatura da cabeça do cilindro e oscilações na temperatura do óleo do motor.

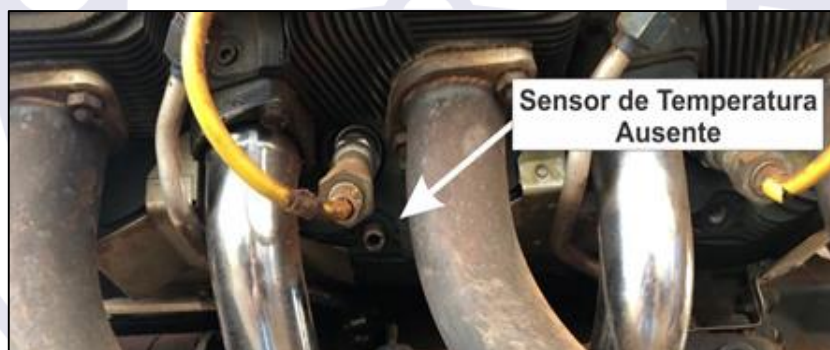
Confirmando essa informação, durante a análise do motor, foi observado que este não possuía o Sensor de Temperatura da Cabeça do Cilindro (Figura 4), que deveria estar instalado no Cilindro nº 4, conforme pág. 71-6 do Manual de Serviços EMB-202, Rev. 24, de 13DEZ2019.

Figura 4 - Motor sem o Sensor de Temperatura da Cabeça do Cilindro #4.

Analisando-se a Ficha de Inspeção da Aeronave, reproduzida conforme o Capítulo 5-12 - Inspeções Periódicas do Manual de Serviços supracitado, foi constatado que, no item 32 - Elemento Sensor de Temperatura da Cabeça do Cilindro, apesar desse item não estar instalado, constam a assinatura do mecânico e do inspetor de manutenção, atestando o cumprimento de todos os parâmetros previstos na Inspeção do tipo "100 horas", realizada em 29OUT2019.

- h) a aeronave possuía componente não aeronáutico instalado (mangueira do sistema de combustível);
- i) o motor não possuía sensor de temperatura da cabeça do cilindro instalado;

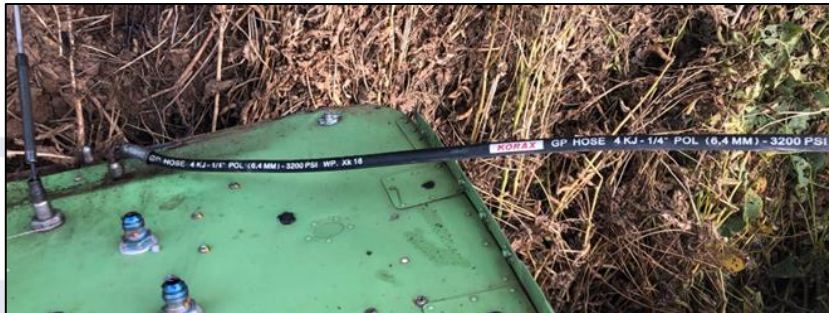
Tal relato foi evidenciado pelos investigadores que encontraram uma mangueira da fabricante KORAX, referência GP HOSE 4KJ - 1/4" POL (6,4 MM) - 3200 PSI WP. Xk 18, junto à parede de fogo (Figura 5).

Figura 5 - Mangueira de uso não aeronáutico no Sistema de Combustível.

Nessa condição, foi apresentado um conjunto de formulários F-100-01 (SEGV00 001) para evidenciar a aeronavegabilidade do componente instalado, entretanto esse não fazia alusão ao *Part Number* (PN) da mangueira supracitada.

Apesar de não ter sido possível rastrear a aeronavegabilidade da mangueira, não foram encontradas evidências de que esse item tenha contribuído para a ocorrência.

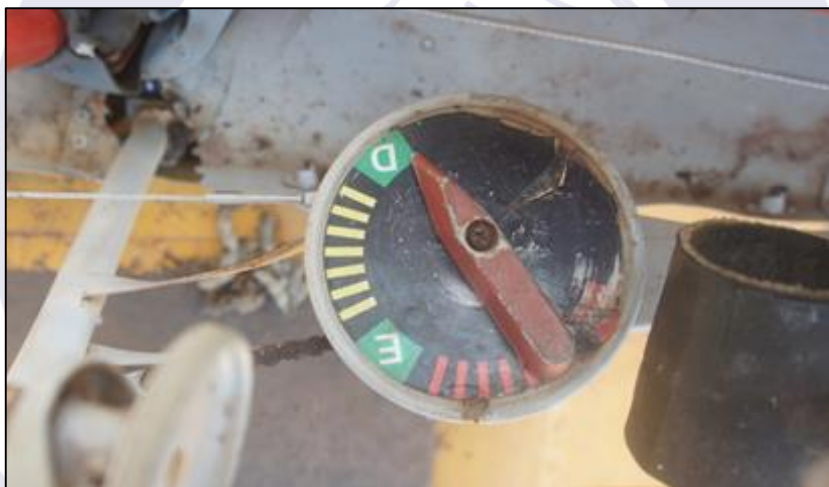
Foi informado que a aeronave estaria com a seletora de combustível selecionada para o tanque direito e que este se encontrava vazio, denotando possível falha de motor por pane seca. Essa informação foi confirmada no local do acidente (Figura 6).

Figura 6- Indicação da Seletora de Combustível.

Da mesma forma, além do tanque direito vazio, foi evidenciado que o tanque esquerdo também se encontrava vazio. A ausência de combustível em ambas as asas pode ser explicada pelo fato da desmontagem da aeronave antes da chegada dos investigadores.

Durante a análise da Bomba de Combustível e da Injetora de Combustível, foi encontrado etanol em seu interior, fato que contrapõe a hipótese de pane seca.
