COMANDO DA AERONÁUTICA
CENTRO DE INVESTIGAÇÃO E PREVENÇÃO DE
ACIDENTES AERONÁUTICOS

RELATÓRIO FINAL SIMPLIFICADO

DADOS DA OCORRÊNCIA					
DATA - HORA		INVESTIGAÇÃO		SUMA Nº	
11 ABR 2017 - 10:30 (UTC)		SERIPA VI		A-058/CENIPA/2017	
CLASSIFICAÇÃO		TIPO(S)		SUBTIPO(S)	
ACIDENTE		[FUEL] COMBUSTÍVEL		PANE SECA	
LOCALIDADE		MUNICÍPIO		UF	COORDENADAS
FAZENDA SEMENTE TROPICAL		PEDRA PRETA		MT	16°47'49"S 054°06'53"W

DADOS DA AERONAVE		
MATRÍCULA	FABRICANTE	MODELO
PT-UJL	NEIVA	EMB-202
OPERADOR	REGISTRO	OPERAÇÃO
FERAX AVIAÇÃO AGRÍCOLA LTDA.	SAE-AG	AGRÍCOLA

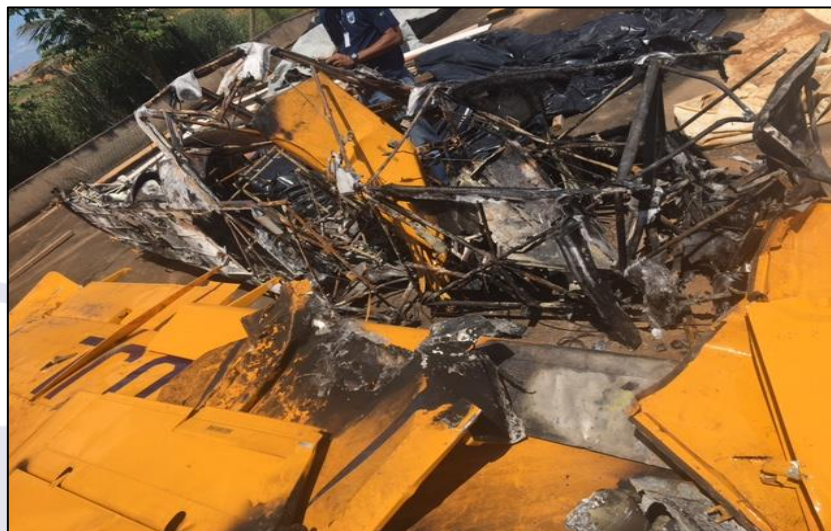
O piloto realizou um pouso forçado na plantação e, depois que ele abandonou a nacele, o avião pegou fogo.

A aeronave ficou destruída.

Figura 1 - Vista geral da aeronave após o acidente.

Dessa forma, considerou-se a possibilidade de que o combustível contido no tanque esquerdo da aeronave tenha se esgotado e o motor falhou por deficiente suprimento de combustível, mesmo havendo 60 litros disponíveis para o consumo na asa direita.

Assim, considerando os 60 litros abastecidos por asa e os 60 minutos totais de voo, tudo indicava que o esgotamento do combustível da asa que alimentava o motor tinha sido o fator determinante para o acidente em tela.

Com base nas informações acima, considerou-se que, como hipótese mais provável, que a falha do motor tenha ocorrido por falta de suprimento de combustível, resultante de uma falha no processo de evocação da memória relacionada ao procedimento de troca de tanque de combustível a cada 30 minutos de voo.

Divulgar os ensinamentos colhidos na presente investigação, a fim de alertar pilotos e operadores da aviação agrícola sobre os riscos decorrentes da não utilização, pelo piloto, do *checklist* impresso e certificado pelo fabricante da aeronave.
