COMANDO DA AERONÁUTICA
CENTRO DE INVESTIGAÇÃO E PREVENÇÃO DE
ACIDENTES AERONÁUTICOS

RELATÓRIO FINAL SIMPLIFICADO

DADOS DA OCORRÊNCIA				
DATA - HORA	INVESTIGAÇÃO	SUMA Nº		
06FEV2019 - 12:20 (UTC)	SERIPA VI	A-028/CENIPA/2019		
CLASSIFICAÇÃO	TIPO(S)	SUBTIPO(S)		
ACIDENTE	[LALT] OPERAÇÃO A BAIXA ALTURA	NIL		
LOCALIDADE	MUNICÍPIO	UF	COORDENADAS	
FORA DE AERÓDROMO	MAÇAMBARÁ	RS	28°57'35"S	055°53'33"W

DADOS DA AERONAVE		
MATRÍCULA	FABRICANTE	MODELO
PT-UNS	NEIVA	EMB-202
OPERADOR	REGISTRO	OPERAÇÃO
AERO AGRÍCOLA BUTUÍ LTDA - ME	SAE-AG	AGRÍCOLA

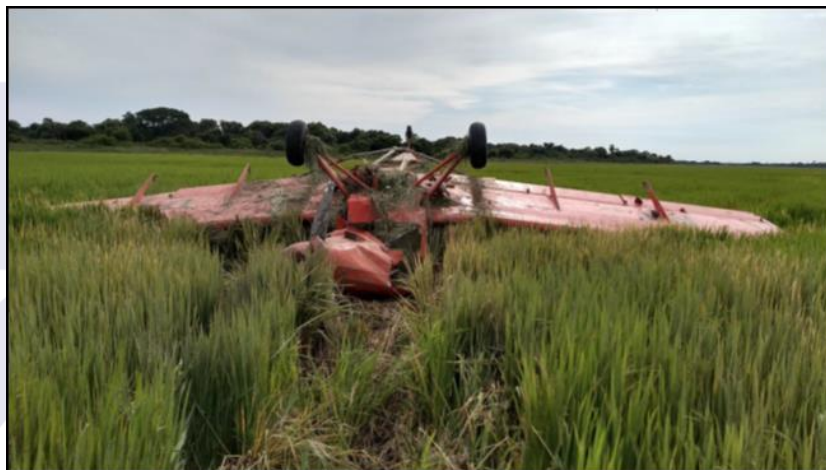
A aeronave teve danos substanciais. O piloto sofreu lesão grave.

Figura 1 - Vista frontal da aeronave.

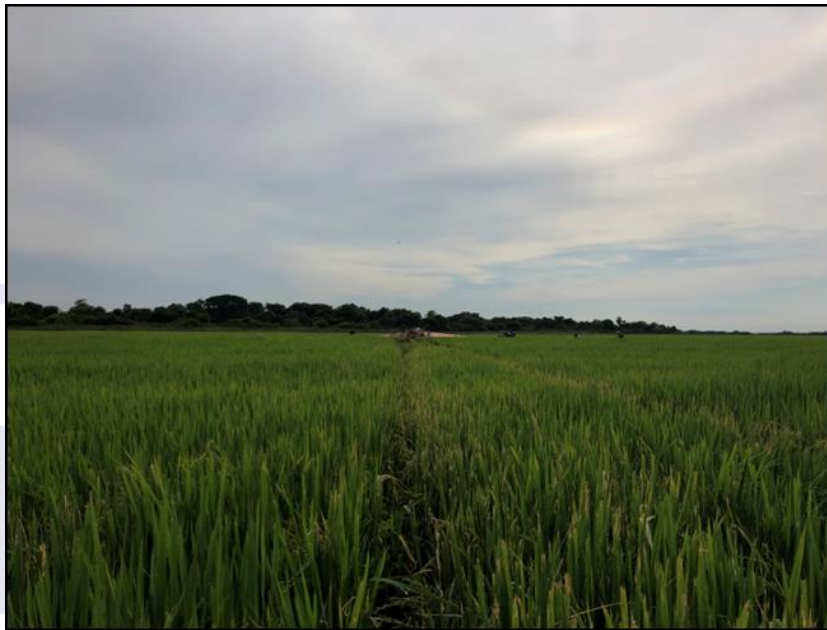
O piloto já havia realizado diversas aplicações na área desde às 09h30min (UTC). Na terceira passagem do último voo, ele julgou, baseando-se na sua percepção sobre a altura da aeronave em relação à lavoura de arroz, estar mais alto do que realmente estava e, assim, devido à baixa altura, favoreceu que o trem de pouso da aeronave tocasse a lavoura de maneira não intencional (Figura 2).

Figura 2 - Marcas dos primeiros contatos do trem de pouso com a lavoura.

O arrasto causado pelo contato da vegetação nas rodas do trem de pouso restringiram o avanço da aeronave, acarretando o seu capotamento. O piloto sofreu lesões graves, pois fraturou o úmero.

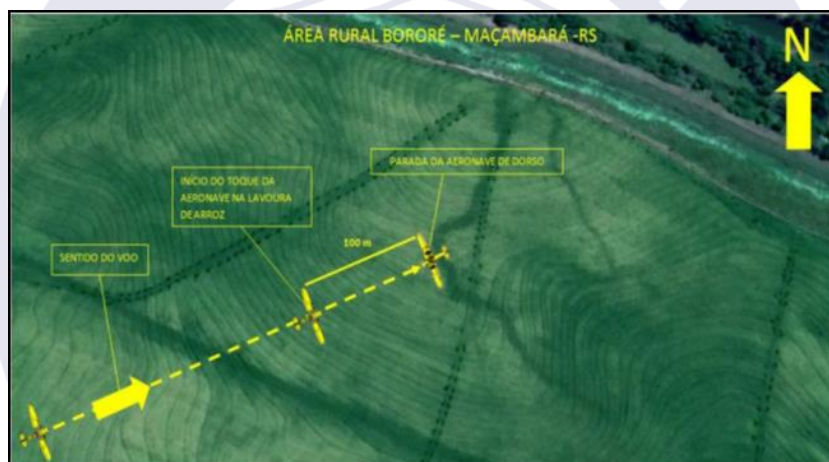
Figura 3 - Croqui da trajetória da aeronave.
