COMANDO DA AERONÁUTICA
CENTRO DE INVESTIGAÇÃO E PREVENÇÃO DE
ACIDENTES AERONÁUTICOS

RELATÓRIO FINAL SIMPLIFICADO

DADOS DA OCORRÊNCIA				
DATA - HORA	INVESTIGAÇÃO	SUMA N°		
05JAN2019 - 18:10 (UTC)	SERIPA V	A-005/CENIPA/2019		
CLASSIFICAÇÃO	TIPO(S)	SUBTIPO(S)		
ACIDENTE	SCF-PP] FALHA OU MAU FUNCIONAMENTO DO MOTOR	FALHA DO MOTOR EM VOO		
LOCALIDADE	MUNICÍPIO	UF	COORDENADAS	
SILÊNCIO	RESTINGA SECA	RS	29°47'24"S	053°18'27"W

DADOS DA AERONAVE		
MATRÍCULA	FABRICANTE	MODELO
PT-UQQ	NEIVA	EMB 202
OPERADOR	REGISTRO	OPERAÇÃO
BOLZAER AVIAÇÃO AGRÍCOLA LTDA	SAE-AG	AGRÍCOLA

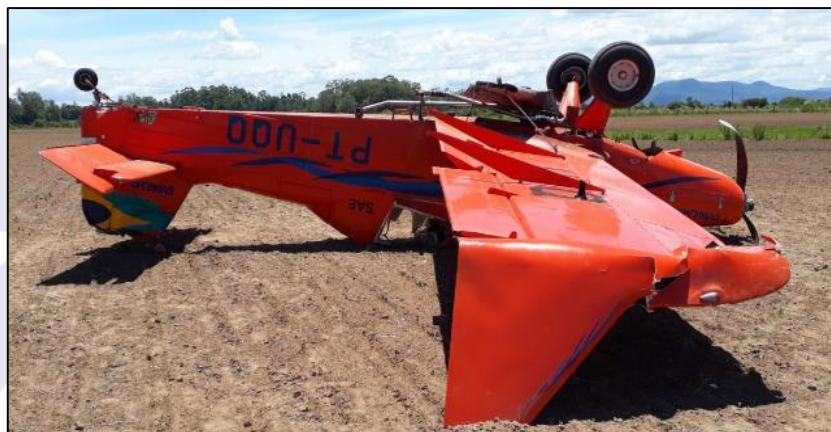
Após a aplicação, a aeronave iniciou o retorno para a base operacional da empresa, no município de Restinga Seca, RS. Durante o traslado, ocorreu uma falha do motor em voo. Ao realizar o pouso de emergência em uma lavoura de soja, a aeronave capotou.

A aeronave teve danos substanciais e o piloto saiu ileso.

Figura 1 - Vista do PT-UQQ após o pouso de emergência.

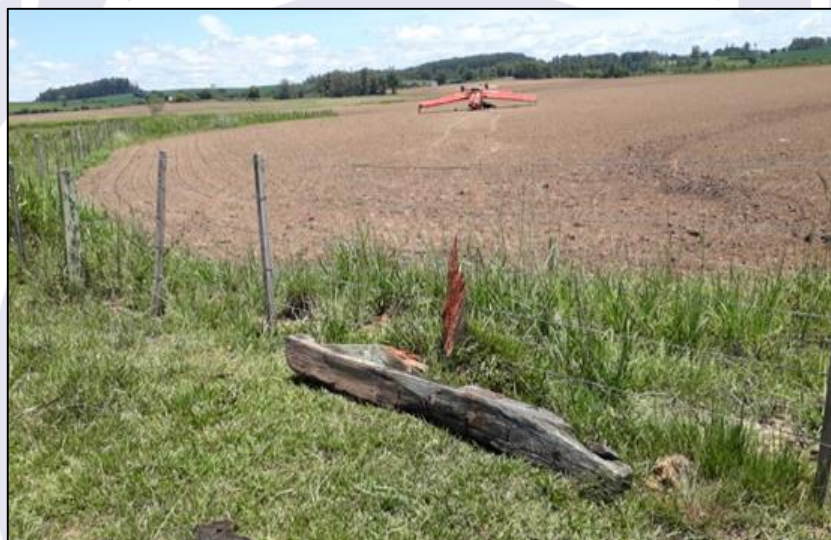
Ao realizar o pouso de emergência, a aeronave bateu em uma cerca e, após tocar o solo, capotou (Figura 2).

Figura 2 - Vista da cerca atingida pelo PT-UQQ.

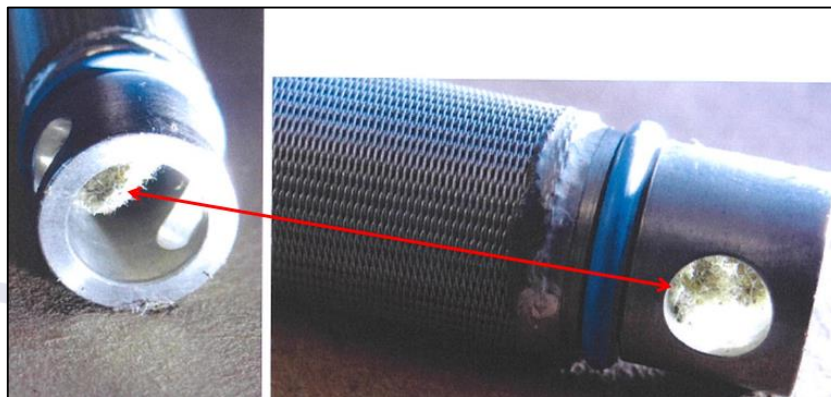
Durante esse trabalho, foi encontrada uma discrepância no filtro de entrada da servoinjetora. Tratava-se de uma contaminação destacada nas Figuras 3 e 4.

Figura 3 - Vista do material encontrado na entrada do filtro de combustível da servoinjetora.

O material encontrado no filtro da servoinjetora foi analisado no laboratório de química do DCTA. Nesse material foi identificada, basicamente, a presença de um composto do tipo celulose. A celulose é encontrada, dentre outros produtos, em tecidos de algodão como panos de limpeza, tal como a estopa.

Como a contaminação encontrava-se na entrada do filtro, esta pode ter bloqueado parcialmente a passagem do combustível para a servoinjetora. Com isso, o suprimento de combustível do motor pode ter sido reduzido, acarretando a perda de potência em voo.

Foi encontrada estopa na entrada do filtro de combustível da servoinjetora. A estopa pode ter bloqueado parcialmente o fornecimento de combustível para a servoinjetora e, conseqüentemente, para o motor. Com isso, houve a perda de potência em voo, que obrigou o piloto a realizar o pouso de emergência, ocorrido no dia 5 de janeiro de 2019.

O Manual de Serviços da aeronave previa a limpeza do filtro de entrada de combustível da unidade injetora de combustível a cada 50 horas de voo. Como não foi constatada contaminação na análise combustível, nem em qualquer outro ponto da linha de fornecimento de combustível, concluiu-se que a presença da estopa na entrada do filtro de combustível decorreu de uma inadequação dos serviços de manutenção.

Atuar junto à empresa Aeropel Aero Operações Agrícolas Ltda., a fim de verificar se aquela organização de manutenção possui e aplica os recursos necessários para uma adequada

prestação de serviços de manutenção das aeronaves inseridas em sua Especificação Operativa (EO), conforme preconiza a legislação em vigor, com os respectivos manuais técnicos das aeronaves e a Lista de Capacidade da empresa.

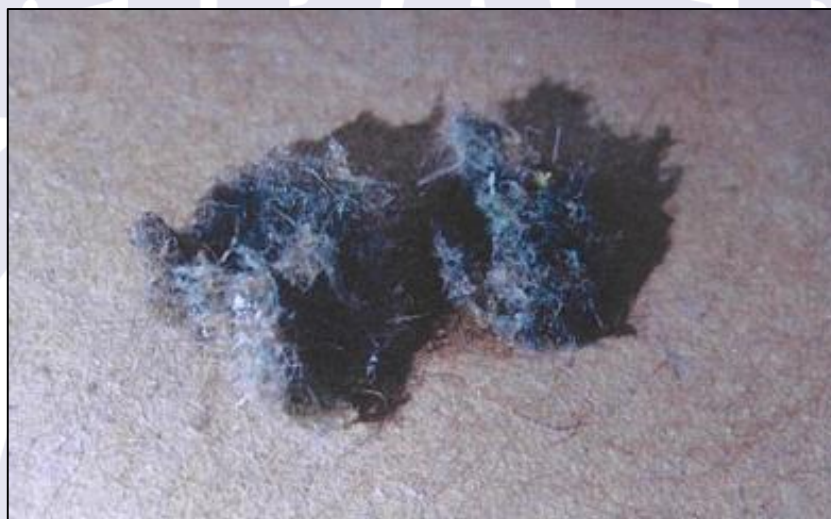
Figura 4 - Elemento contaminante do filtro.
