**COMANDO DA AERONÁUTICA**  
**CENTRO DE INVESTIGAÇÃO E PREVENÇÃO DE**  
**ACIDENTES AERONÁUTICOS**

**RELATÓRIO FINAL SIMPLIFICADO**

DADOS DA OCORRÊNCIA								
DATA - HORA		INVESTIGAÇÃO		SUMA N°				
29JAN2019 - 14:30 (UTC)		SERIPA VI		A-022/CENIPA/2019				
CLASSIFICAÇÃO		TIPO(S)		SUBTIPO(S)				
ACIDENTE		[LALT] OPERAÇÃO A BAIXA ALTITUDE		NIL				
LOCALIDADE		MUNICÍPIO		UF	COORDENADAS			
ÁREA RURAL		PONTES E LACERDA		MT	15°50'35"S	059°37'10"W		
DADOS DA AERONAVE								
MATRÍCULA		FABRICANTE		MODELO				
PT-URO		NEIVA		EMB202				
OPERADOR			REGISTRO		OPERAÇÃO			
RONDON AVIACAO AGRICOLA LTDA			SAE-AG		AGRÍCOLA			
PESSOAS A BORDO / LESÕES / DANOS À AERONAVE								
A BORDO		LESÕES					DANOS À AERONAVE	
		Ileso	Leve	Grave	Fatal	Desconhecido		
Tripulantes	1	1	-	-	-	-	Nenhum	
Passageiros	-	-	-	-	-	-	Leve	
<b>Total</b>	<b>1</b>	<b>1</b>	-	-	-	-	X Substancial	
							Destruída	
Terceiros	-	-	-	-	-	-	Desconhecido

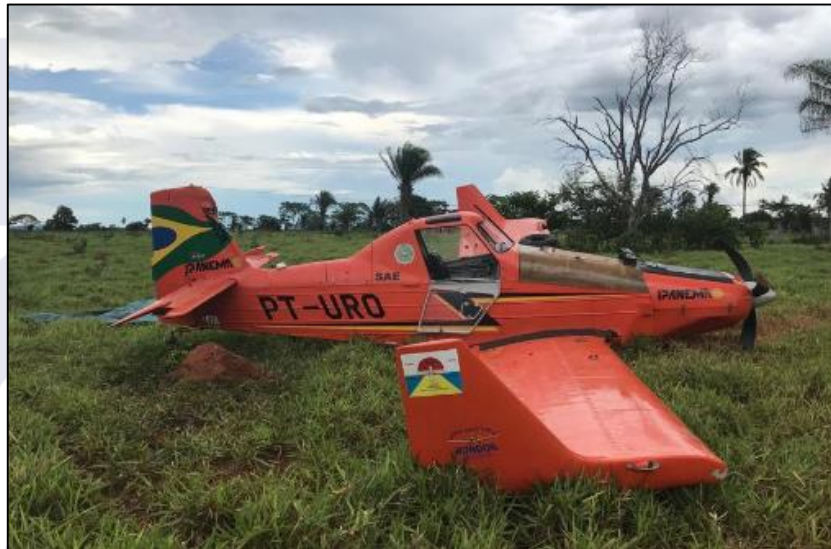
Figura 1 - Vista do PT-URO após a ocorrência.

A aeronave teve danos substanciais. O piloto saiu ileso.

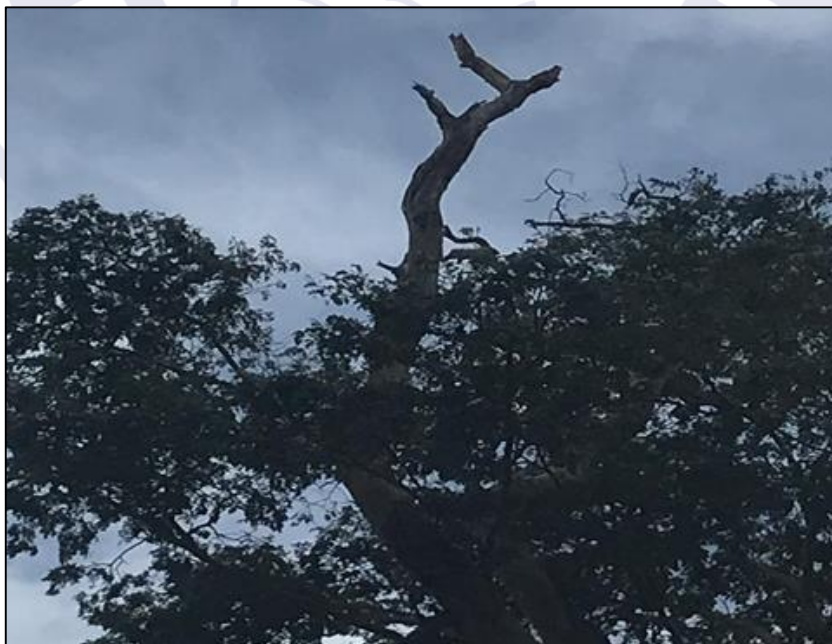
O acidente ocorreu na quinta saída do terceiro dia de operações. Ao realizar uma curva de reversão, a atitude mantida pela aeronave fez com que o seu nariz impedisse a visualização de uma dessas árvores isoladas. O piloto afirmou que sabia da localização da referida árvore, contudo, não foi possível fazer o desvio, por não ter mantido contato visual com o obstáculo, que ficou encoberto pelo nariz da aeronave em razão da sua trajetória no momento da colisão.

O choque ocorreu entre o galho seco do topo de uma árvore e o conjunto da hélice, tornando a manutenção do voo dificultada (Figura 2).

Figura 2 – Vista da árvore com a qual se deu a colisão da aeronave.

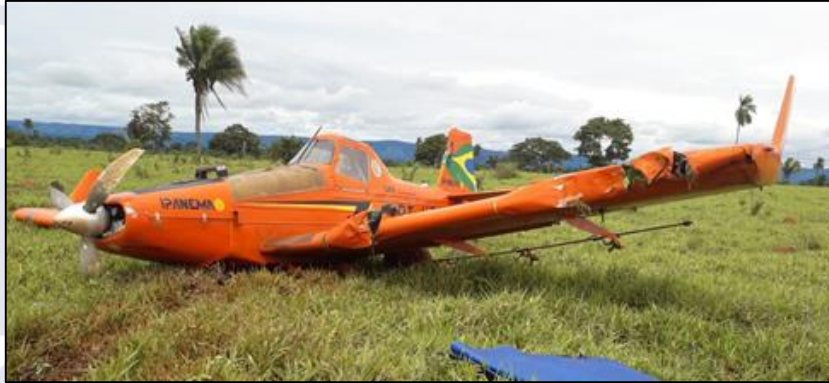
Após o toque no solo, o avião chocou-se contra alguns cupinzeiros e uma cerca de arames, percorrendo aproximadamente 50 metros até sua parada total, havendo danos substanciais nas asas, conjunto da hélice, trem de pouso e na área inferior da fuselagem, sem indícios de fogo (Figura 3).

Figura 3 - Visão geral dos danos causados à aeronave .

Em virtude da série de colisões com os obstáculos no solo, o PT-URO parou no sentido contrário ao do deslocamento.
